1023/0226-1

Ford Ranger 2.0 DOUBLE CAB FX4 MAX 4WD Pic...

Jul 26, 2023

Vehicle Inspection Report สรุปผลการตรวจสภาพรถ (Inspection Summary)

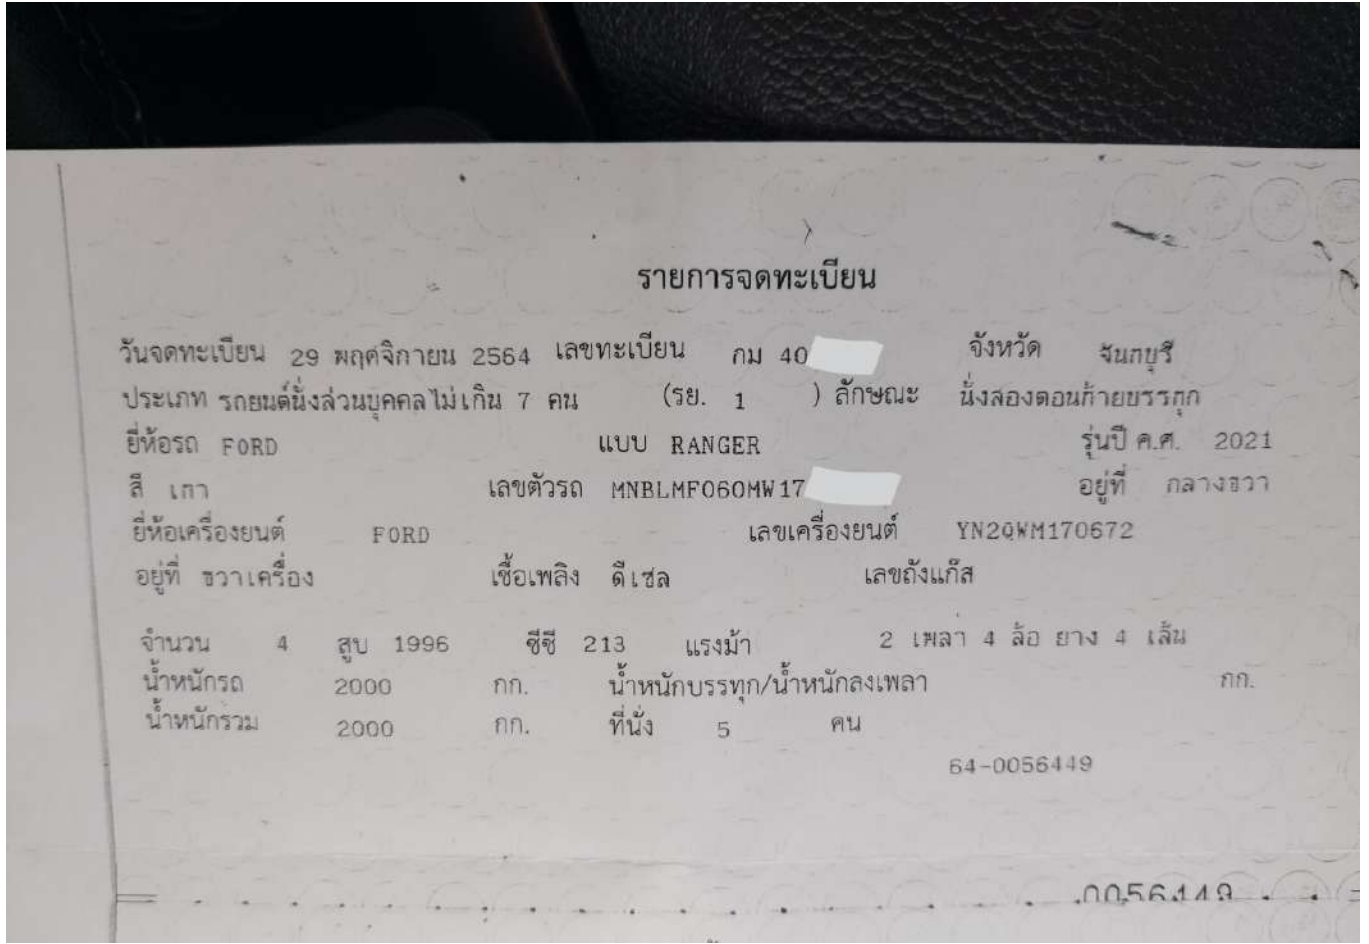
รูปเล่มทะเบียน (Register Picture) : ▾

รายการบันทึกของเจ้าหน้าที่		ผู้บันทึก	นายทะเบียน
วัน เดือน ปี	รายการบันทึก		
29 พ.ย. 64	หมายเลขทะเบียน กม 4000 จข เขียนหมายเลขที่ได้จากการประมูล	(นางจิระภา วาจิณตา) เจ้าหน้าที่งานขนส่งช่างาน	
1			
2			
3			
4 16 มิ.ย. 66	โอนกรรมสิทธิ์จาก ธนาคารกสิโก จำกัด (มหาชน)	(นายทักษิณ กัญพิสมัย) เจ้าหน้าที่งานขนส่งช่างาน	
5			
6			
7 7 ก.ค. 66	ได้รับอนุญาตจากนายทะเบียนให้เปลี่ยนหมายเลข กม 40 เป็น กร 40 ป้ายวงกลม (เลขที่ H37958853)	(นางขวัญภา มณฑิพย์) เจ้าหน้าที่งานขนส่งอาวุโส	
8			
9			
10

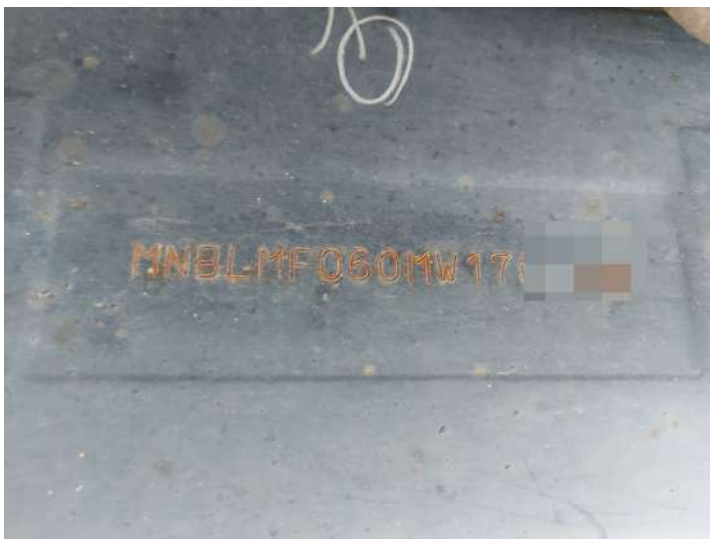
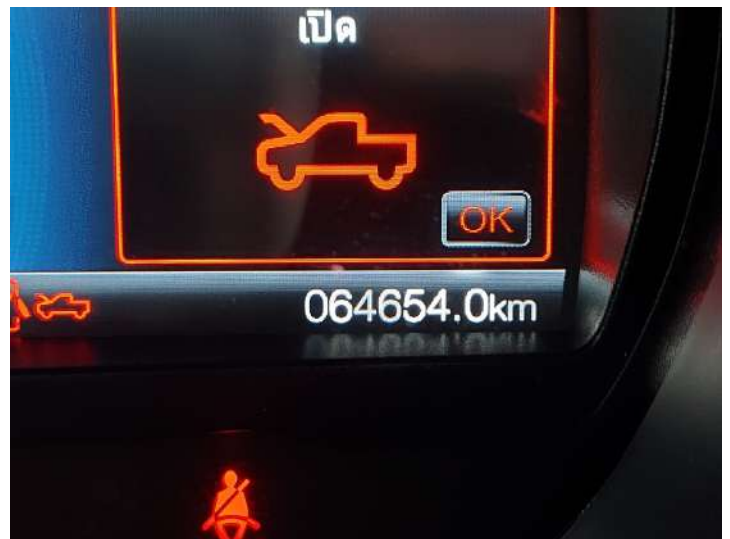
รูปเลขไมล์ (Mileage Picture) : ▾

64654

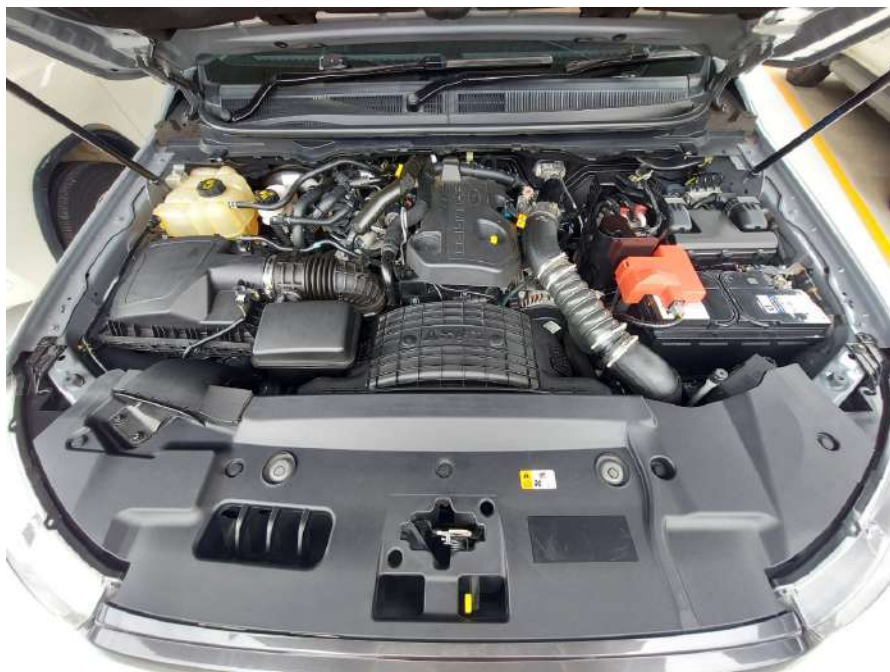
ภาพห้องเครื่อง

Voltage	12.55	V
Rating	750	CCA
Current	560	CCA
Internal resistance	4.99	mΩ
State of Charge	75	%
State of Health	56	%
Status	CAUTION

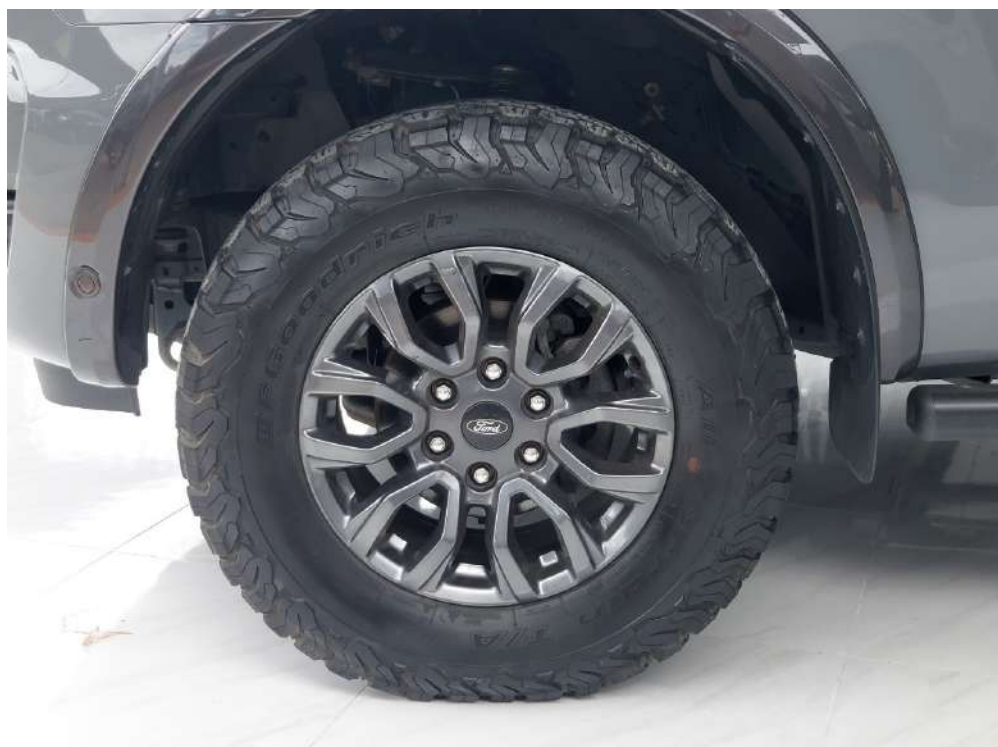
ขอบยาง ล้อ

ดี (Good)

06/21

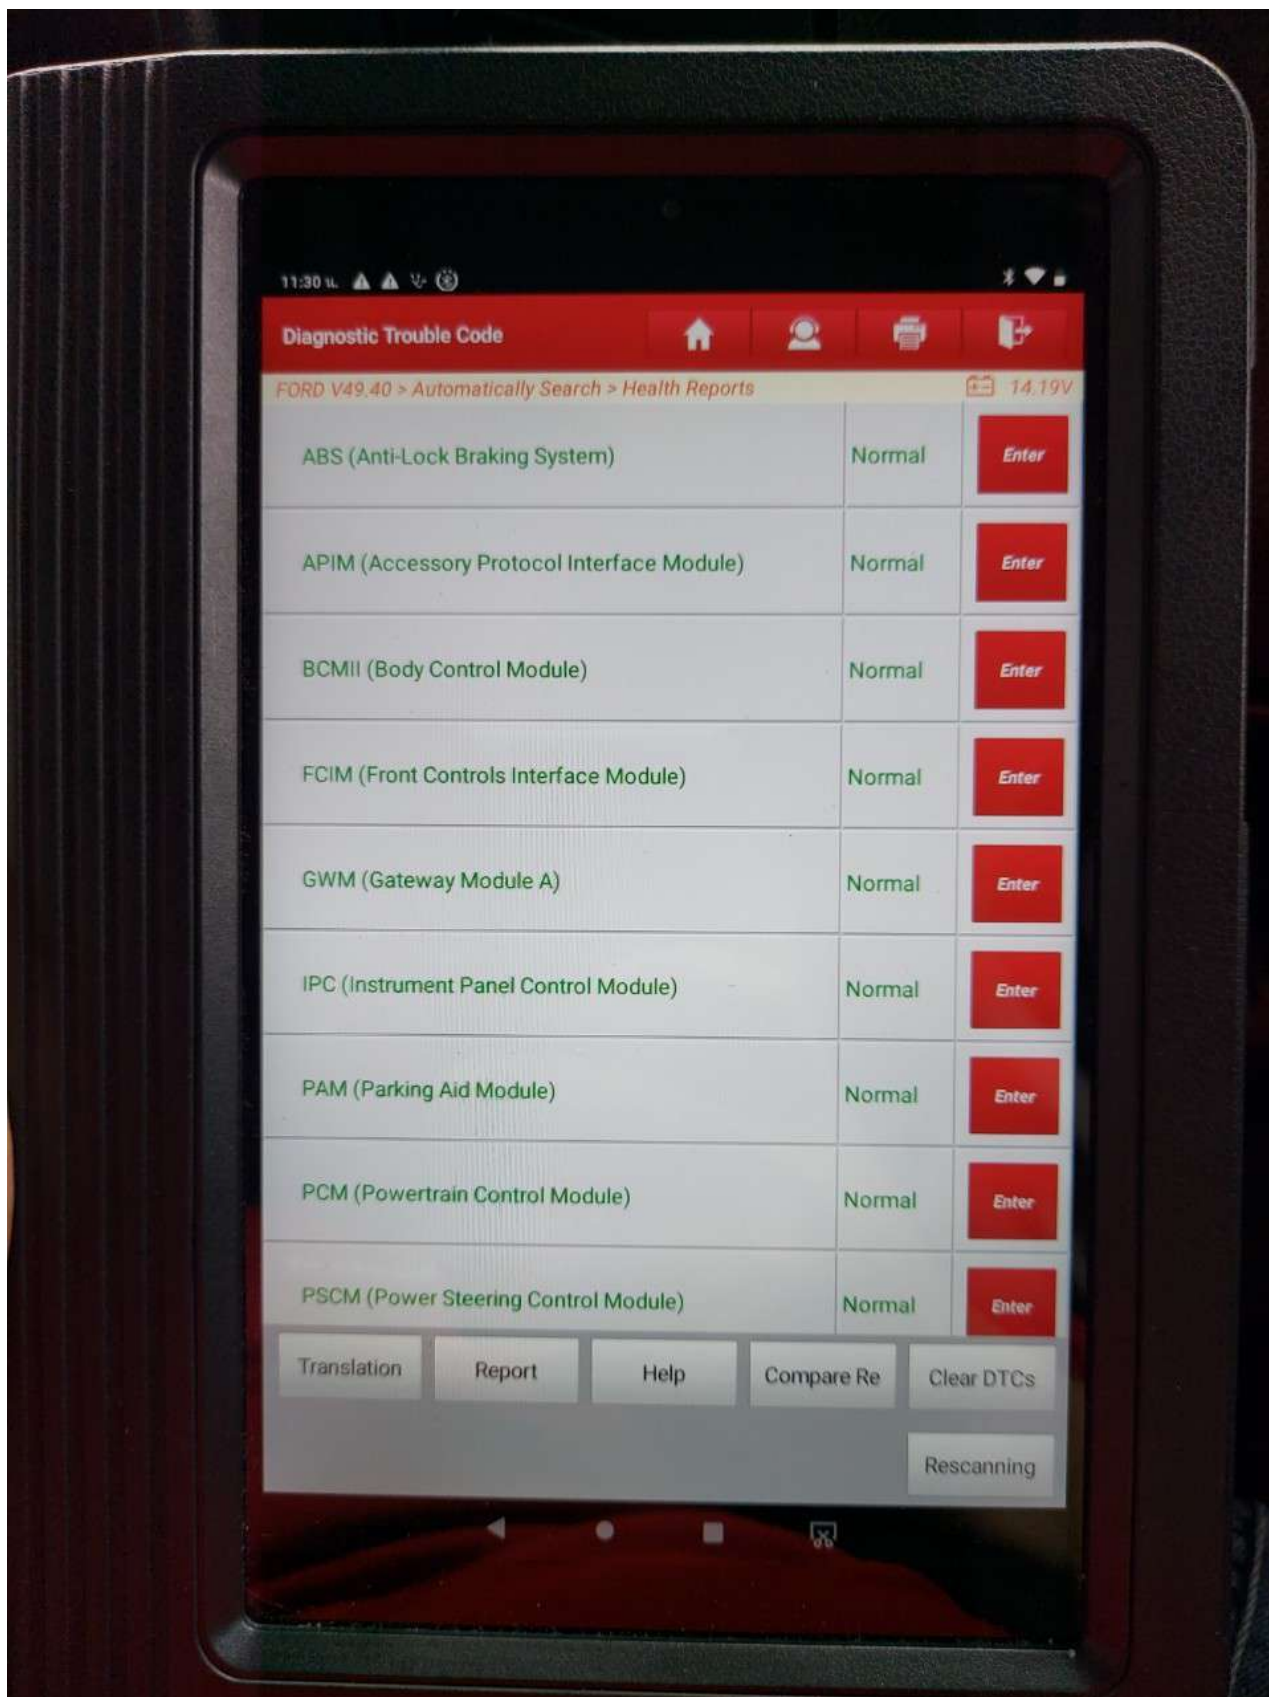
ภาพ OBD

ดี (Good)
