Vehicle Inspection Report

สรุปผลการตรวจสอบ (Inspection Summary)

ยี่ห้อ/รุ่น (Make/Model): HONDA ACCORD	วันที่ตรวจสอบรถยนต์(Date of Inspection): 05.03.61
เลขตัวถัง (VIN): MRHCR2640DP100186	เลขคำขอบริการ (Job No.) : I018/027-003
เลขเครื่องยนต์ (Engine No.): K24W41100207	<p>Vehicle Picture:</p>

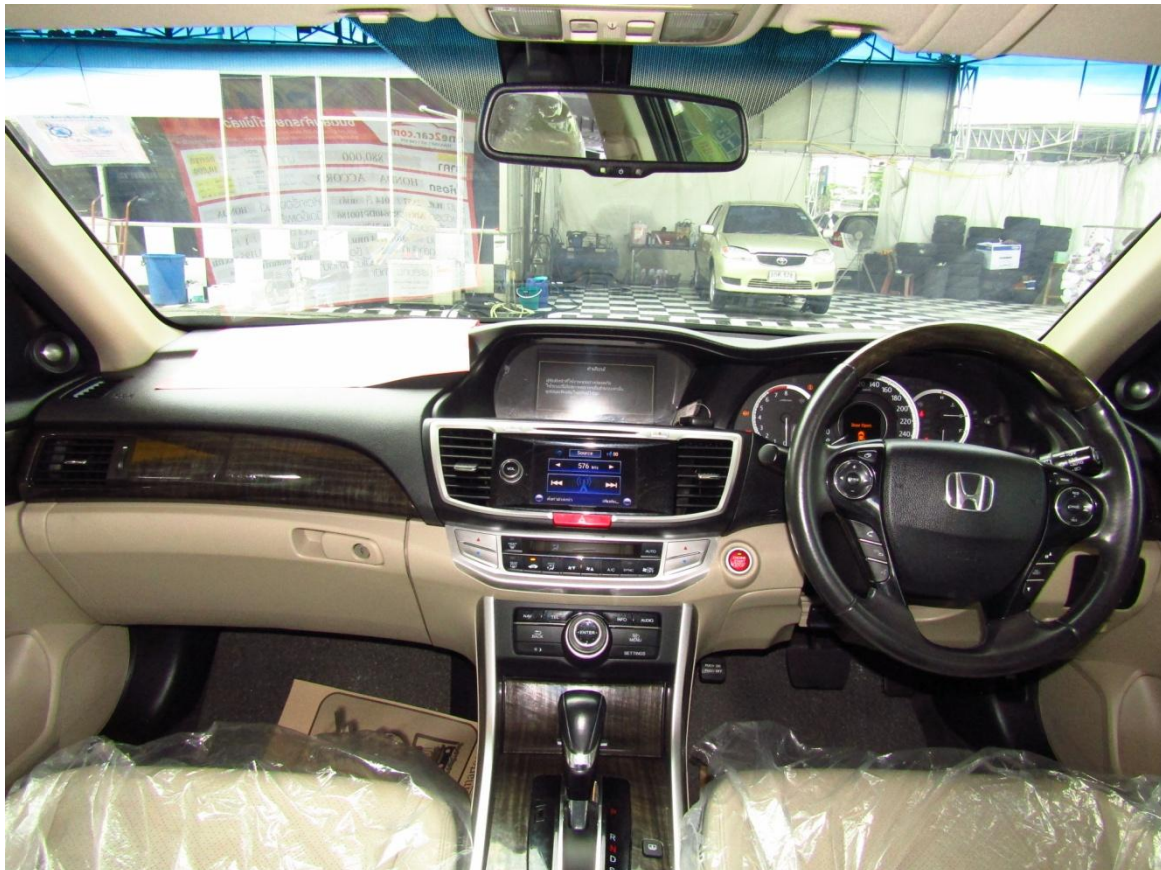
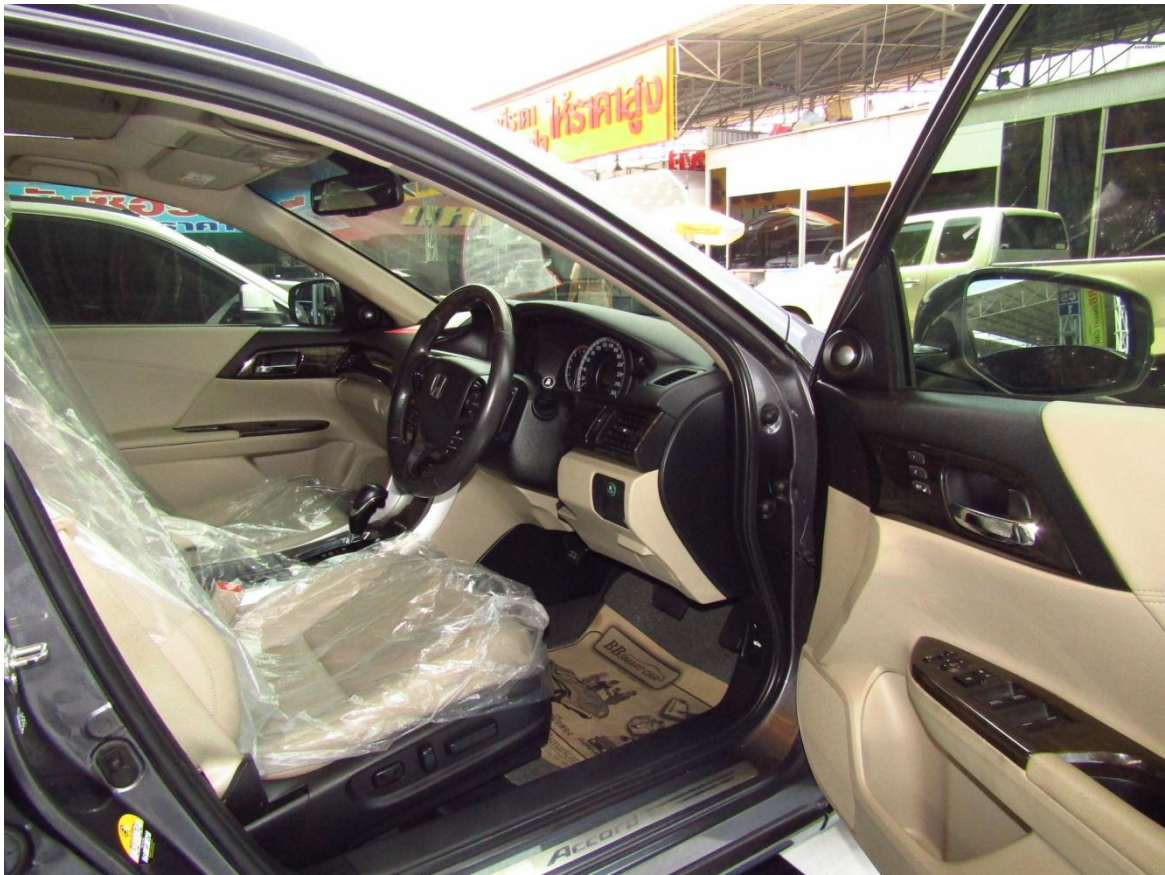
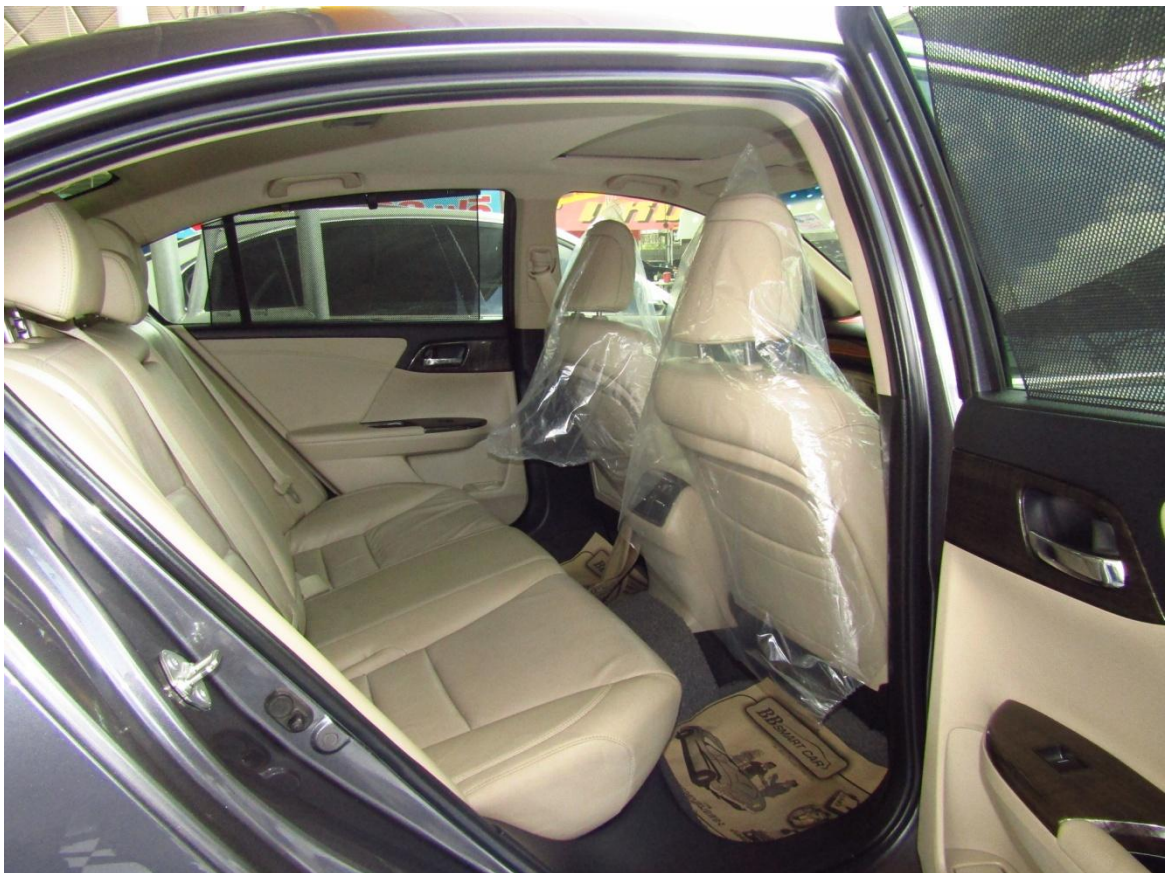
ที่นั่ง สภาพ Seat Appearance	สภาพดีตามอายุการใช้งาน
	การทำงาน การปรับ และการล็อกเบาะ Seat Adjust functional	ทำงานได้ดี
	สภาพ รางได้เบาะ Seat slide adjust rail	สภาพดีตามอายุการใช้งาน
	เข็มขัดนิรภัย Seat Belts	สภาพดีตามอายุการใช้งาน
	แผงคอนโซล Other Trims	สภาพดีตามอายุการใช้งาน
	เครื่องเสียงภายในรถ Radio/ Multiplayer	เปิด-ปิด ปกติ
	ลำโพง Speaker working	ทำงานปกติ
	ไล่ฝ้ากระจกหลัง Rear Window Demister	สภาพดีไม่พบรอยขาด
	อุปกรณ์ทำความเย็นและความร้อน Air Condition/Heater	แอร์เย็น ทำงานปกติ
	ชุดปัดน้ำฝน และระบบฉีดน้ำ Washers & Wipers	ทำงานปกติ
	แตร Horn	ทำงานปกติ
	บานพับและกอลอนประตู Doors, Locks & Hinges	สภาพดีเหมาะสมกับอายุการใช้งาน
	การเปิดประตูจากด้านใน Door Handle (inside)	ทำงานได้ดี
	สภาพยางขอบประตู Weather Strip	สภาพดีเหมาะสมกับอายุการใช้งาน
	การทำงานของกระจก Window Operation	ทำงานเปิด-ปิด ปกติ

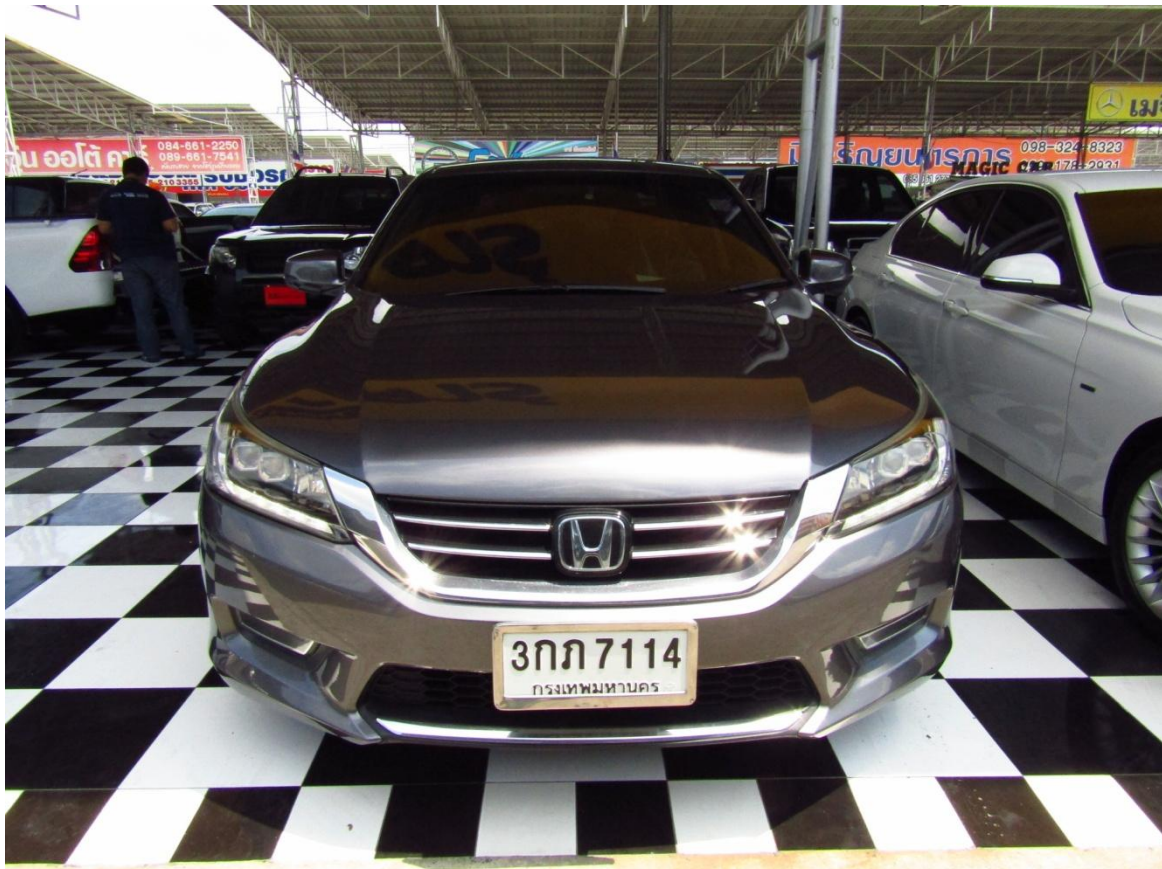
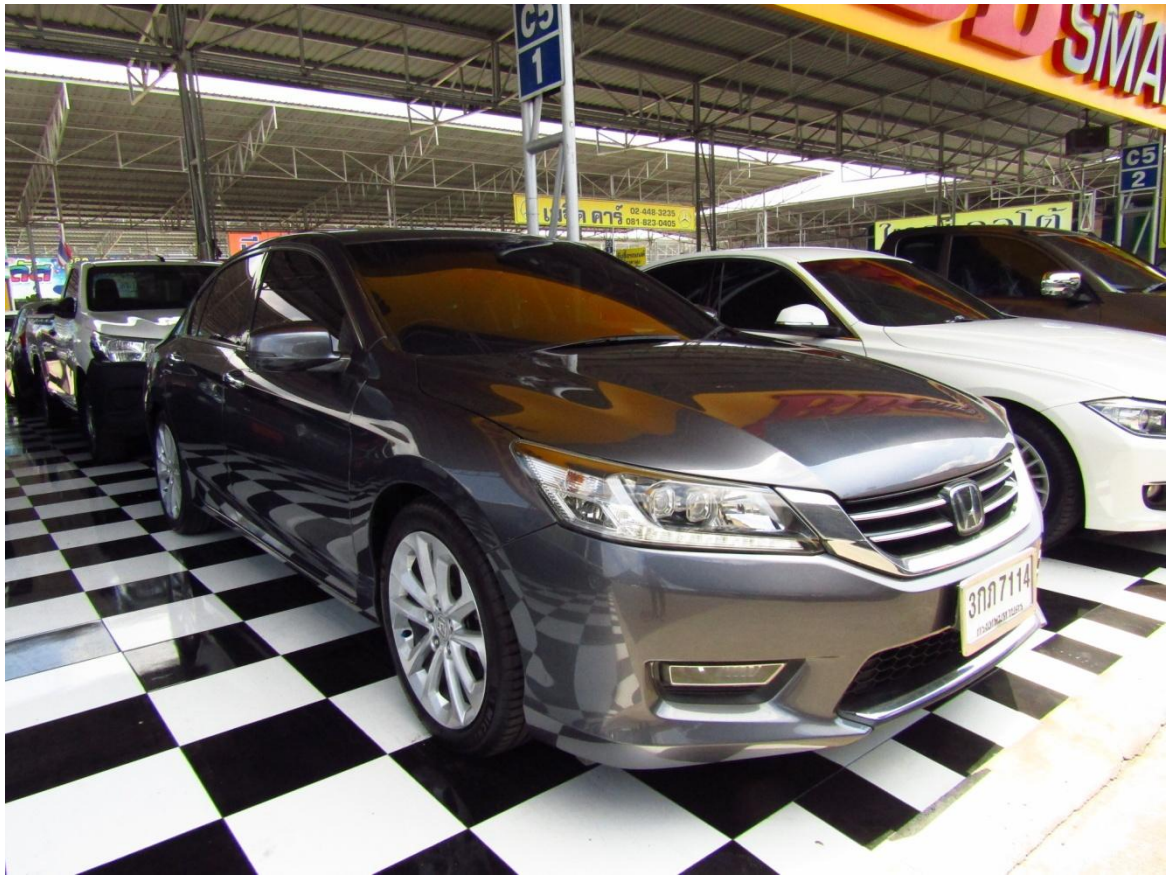
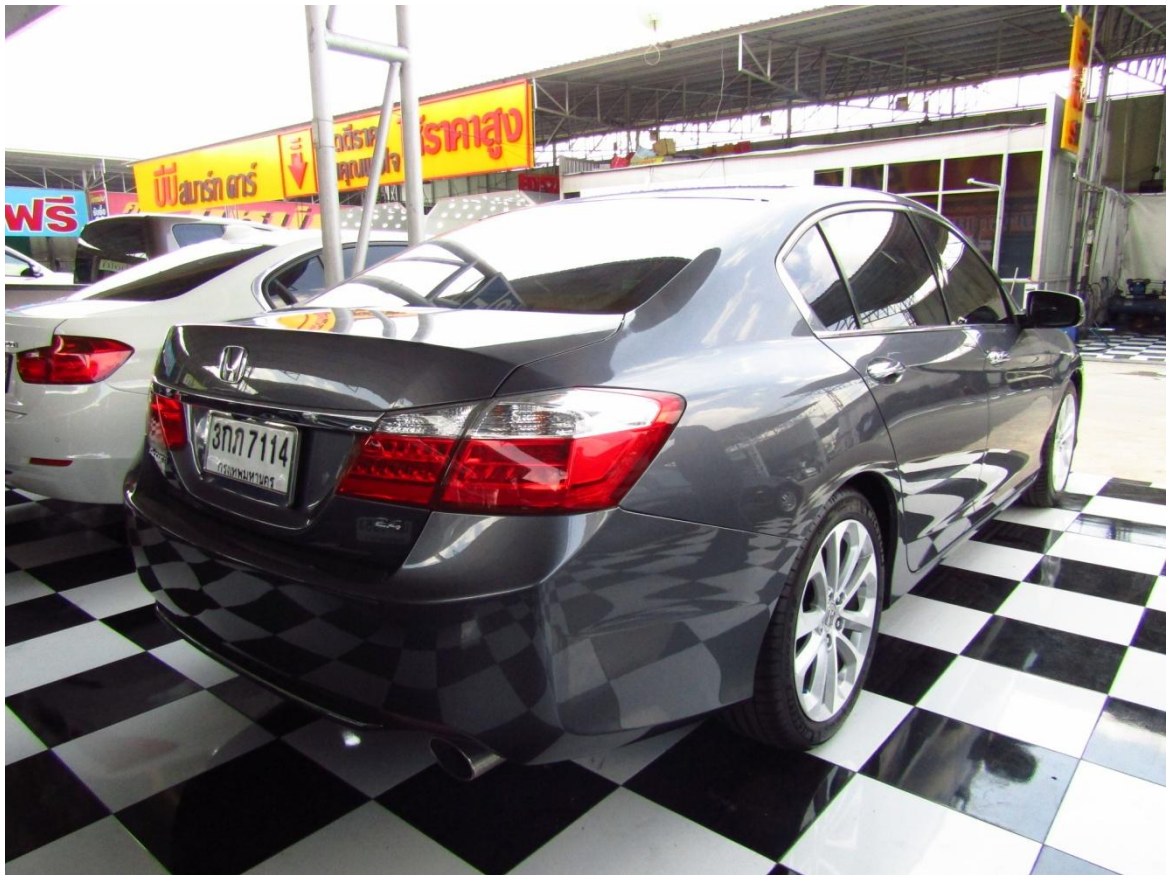
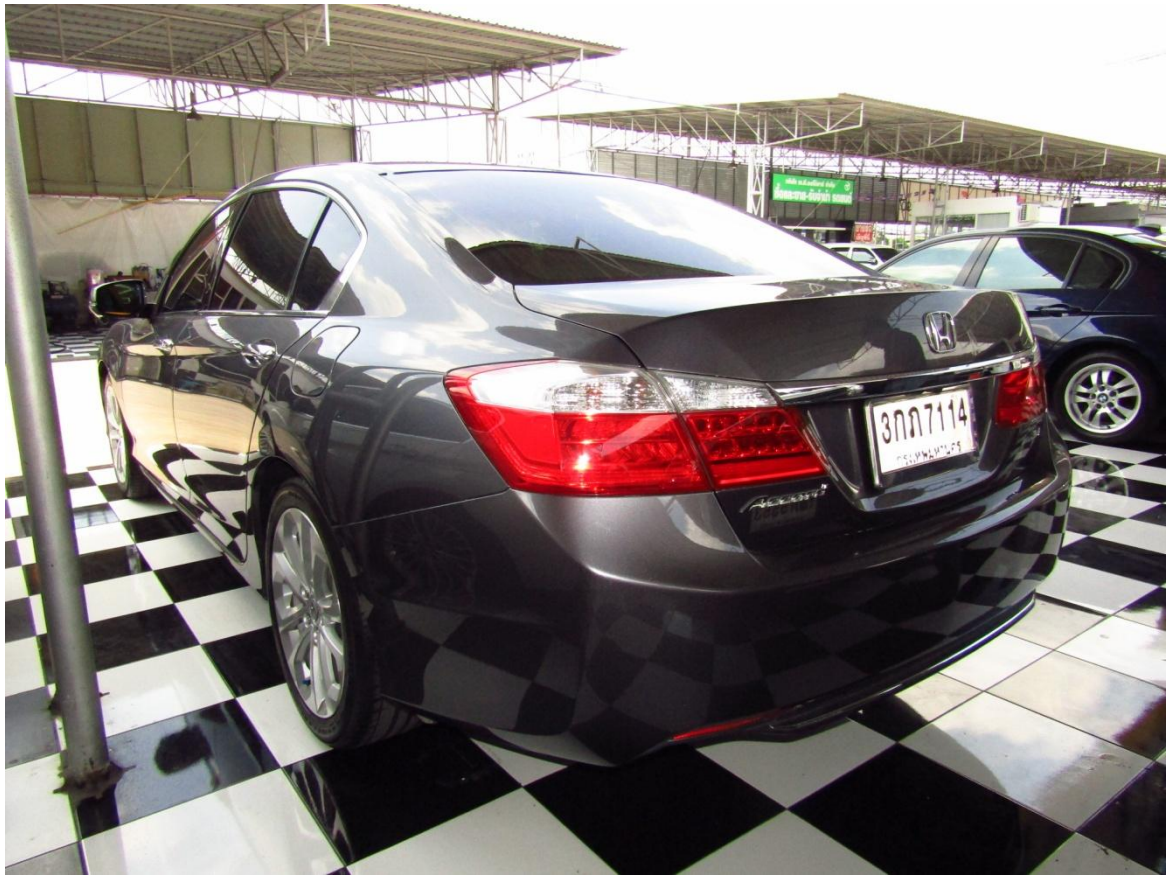
กันชนหน้า Front Bumper	สภาพดี
	คาน รับกันชนหน้า (ขวา) Front Side Member (Right) Appearance	สภาพดี
	คาน รับกันชนหน้า (ซ้าย) Front Side Member (Left) Appearance	สภาพดี
	กระจังหน้ารถ Front Grill	สภาพดี
	ชุดคานหน้ารับหม้อน้ำ Radiator Core Support	สภาพดี
	ฝากระโปรงหน้ารถ Bonnet	สภาพดี
	ฝาห้องเครื่องด้านหน้า Cowl Panel Fire Wall	สภาพดี
	กระจกหน้า Windshield	สภาพดี
	หลังคา Roof	สภาพดี
	สภาพ และการทำงาน หลังคาชั้นรูป หลังคาเปิดประทุน Sunroof/Convertible functional and appearance	ใช้งานปกติ
	แก้มหน้าขวา Front Right Wing	สภาพดี
	ประตูหน้าขวา Front Right Door	สภาพดี
	กระจกมองข้างขวา Right Rear Mirror	สภาพดี
	ประตูหลังขวา Rear Right Door	สภาพดี

ประตูเลื่อนด้านขวา Sliding Right Door	N/A
	แก้มหลังขวา Rear Right Wing	สภาพดี
	ขายน้าด้านขวา Right Rocker Panel	สภาพดี
	แก้มหน้าซ้าย Front Left Wing	สภาพดี
	ประตูหน้าซ้าย Front Left Door	สภาพดี
	กระจกมองข้างซ้าย Left Rear Mirror	สภาพดี
	ประตูหลังซ้าย Rear Left Door	สภาพดี
	ประตูเลื่อนด้านซ้าย Sliding Left Door	N/A
	แก้มหลังซ้าย Rear Left Wing	สภาพดี
	ขายน้าด้านซ้าย Left Rocker Panel	สภาพดี
	ประตูหลัง Rear Tail Gate	N/A
	ฝากระโปรงหลัง Boot	สภาพดี
	กระจกหลัง Rear Screen	สภาพดี
	กันชนหลัง Rear Bumper	สภาพดี
	คาน รับกันชนหลัง (ขวา) Rear Side Member (Right) Appearance	สภาพดี

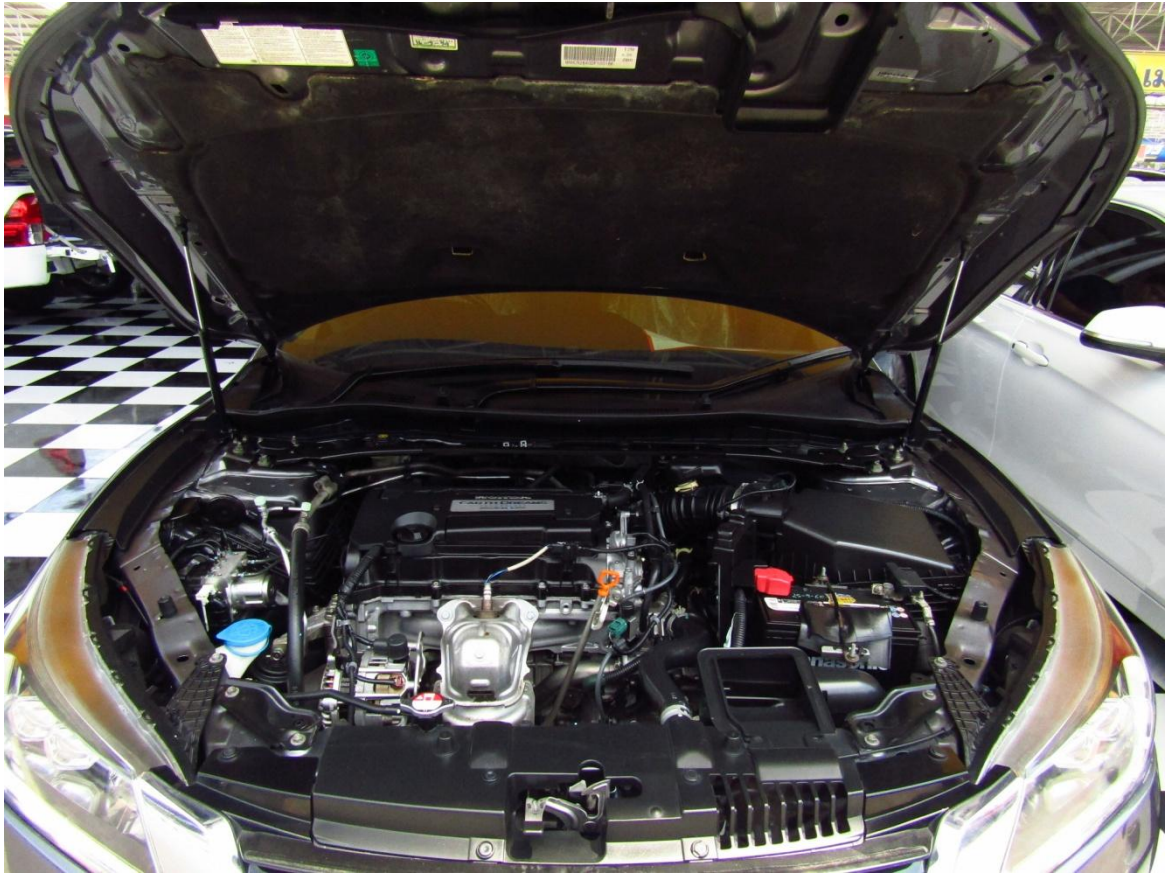
ภาพห้องเครื่อง - Engine Bay Visual Details

เครื่องยนต์ไม่พบการรั่วซึม No any leak on engine	ใช่

การรั่วไหลของน้ำมัน Fluid Leaks	ไม่มี

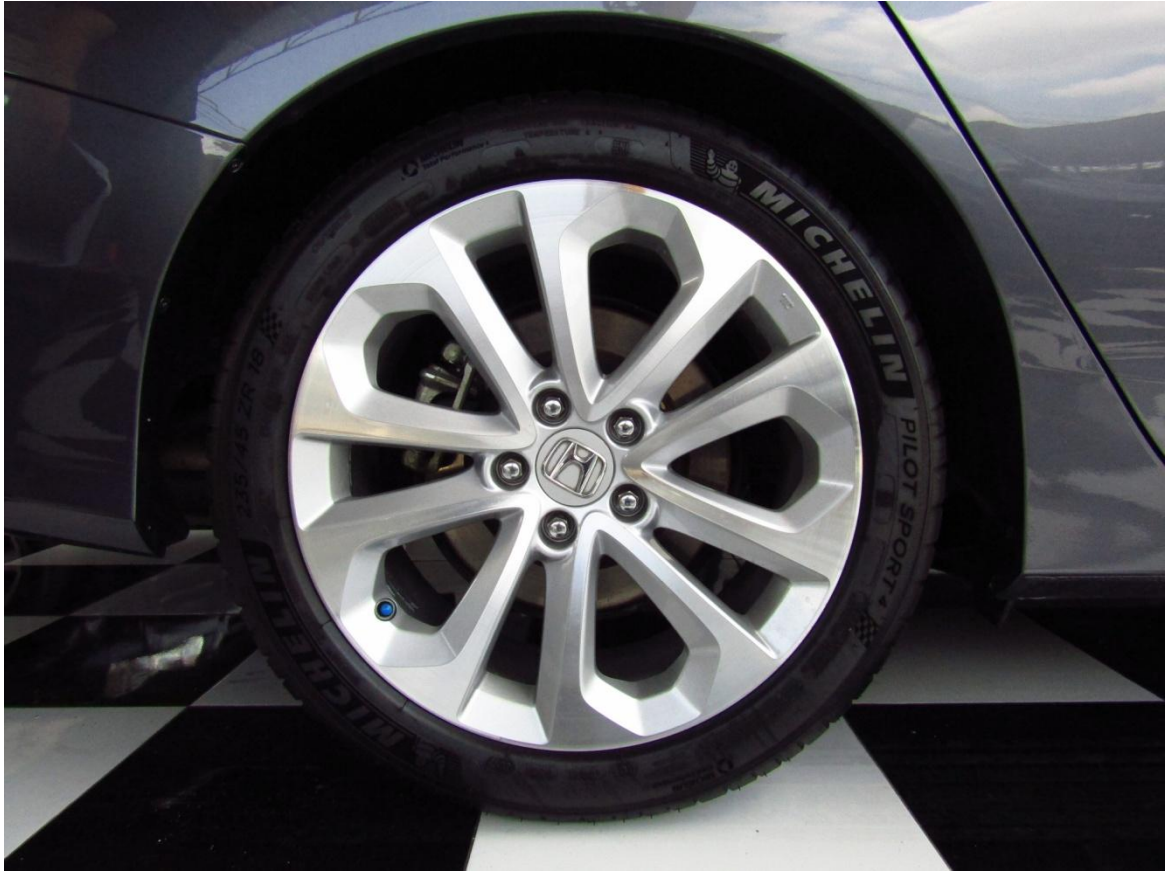
ภาพโดยรวมของยาง ล้อ และ เบรค - Tyres, Wheels & Brakes Visual Details:

สภาพยางรถยนต์, เดือน/ปี ผลิต Tyres Appearance, Year	ปียางผลิต 3617 ยางสภาพดี
	สภาพล้อรถ Wheel Rims Appearance	สภาพดีตามอายุการใช้งาน
	ยางอะไหล่ และล้อ Spare Tyre & Rim	สภาพดีตามอายุการใช้งาน
	ก้ามเบรค และท่อน้ำมัน Brake Hose Callipers & Pipes	สภาพปกติไม่พบการรั่วซึม
	ผ้าเบรค (หน้า/หลัง) Brake Pads (Front/Rear)	สภาพดีตามอายุการใช้งาน
	จานเบรค Brake Discs (Front/Rear)	ควรเจียจานเบรคครั้งต่อไปที่เปลี่ยนผ้าเบรค
	ดรัมเบรคล้อหลัง Brakes and Drums any No Leakage	N/A
	การทำงานของเบรคมือ Park Brake function	ระยะเวลาทำงานปกติ
	คำแนะนำอื่นๆ Other	N/A
