1023/0036-2

Jaguar XF 3.0 Premium Luxury

May 2, 2023

# Vehicle Inspection Report สรุปผลการตรวจสภาพรถ (Inspection Summary)

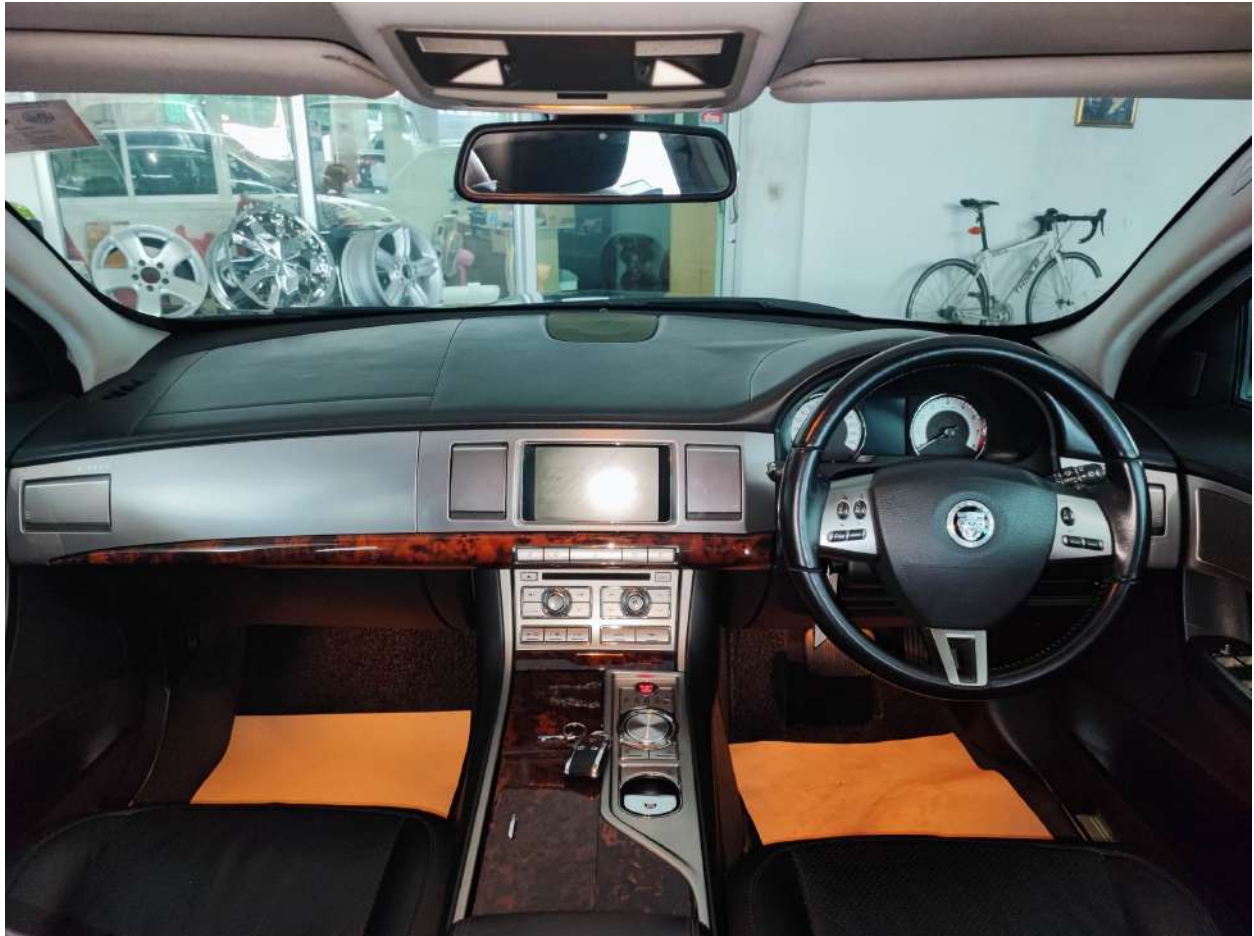
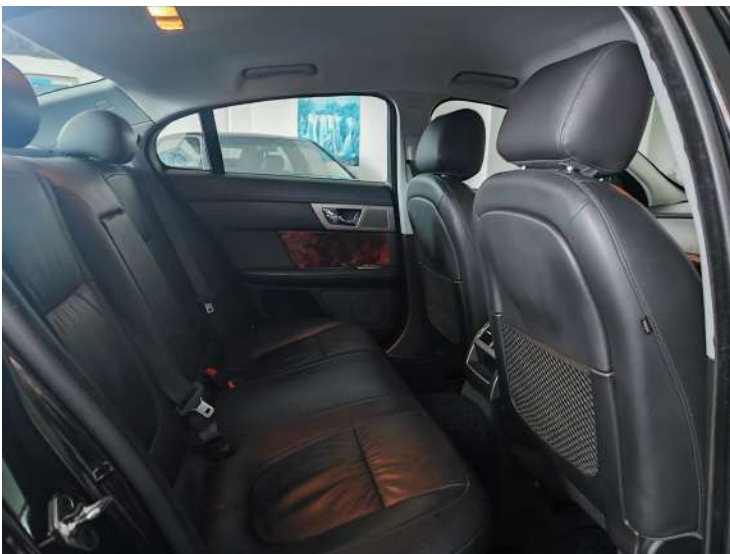
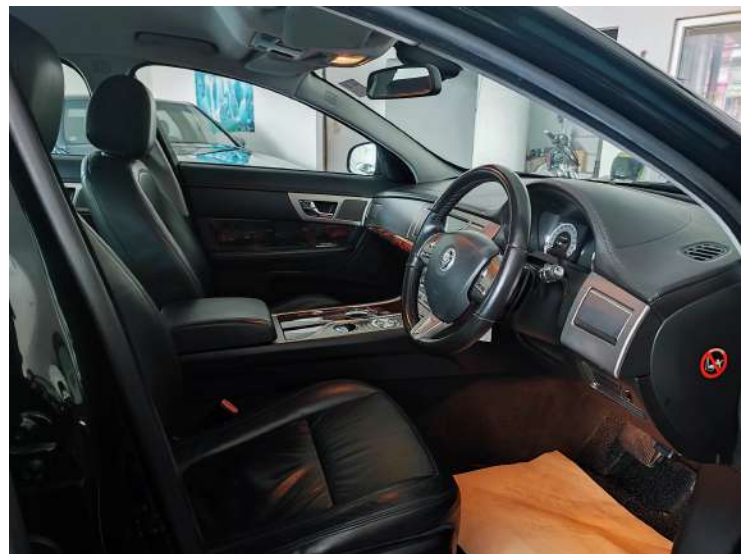
### ภาพภายใน

รายการตรวจ 4 รายการ	สถานะ
2.1 สภาพ ที่นั่ง Seat Appearance	ดี (Good)
2.2 การทำงาน การปรับ และการล็อกเบาะ Seat Adjust functional	ดี (Good)
2.3 สภาพ รางไต่เบาะ Seat slide adjust rail	ดี (Good)
2.4 เข็มขัดนิรภัย Seat Belts	ดี (Good)

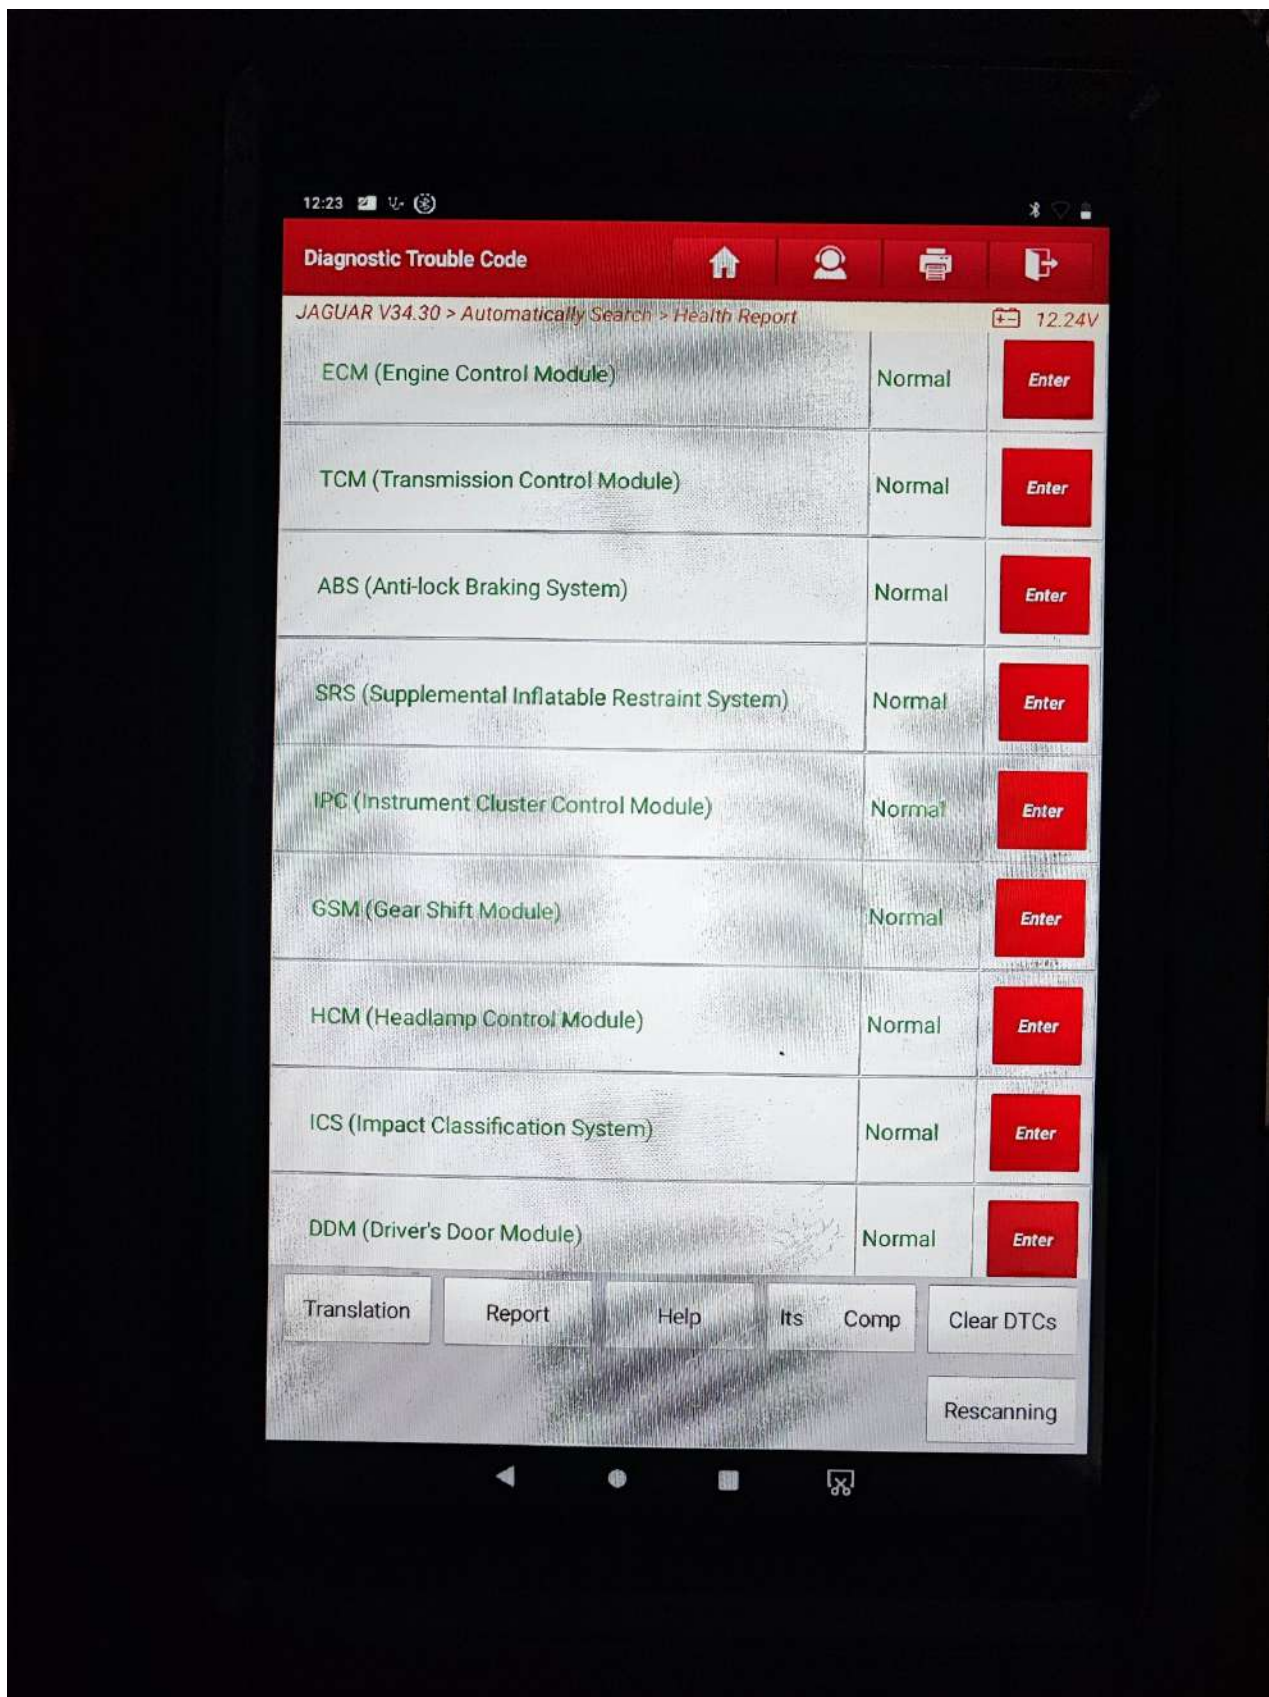
ภาพ OBD

รายการตรวจ 6 รายการ	สถานะ
1.1 ไม่เคยเกิดอุบัติเหตุรุนแรงจนทำให้โครงสร้างรถมีปัญหาความปลอดภัย No Evidence of Major or Hail Damage	ดี (Good)
1.2 ไม่มีการตัดต่อ ตัดแปลง คัชชี และ โครงสร้างรถ No chassis and cab structure modified	ดี (Good)
1.3 ไม่เคยประสบภัยจมน้ำ No Evidence of Flood	ดี (Good)
1.4 ไม่เคยประสบภัยอัคคีภัย No Evidence of Fire	ดี (Good)
1.5 การวินิจฉัยผ่านทาง OBD On-Board Diagnostics (OBD)	ดี (Good)
1.6 สภาพรถโดยรวม Overall Appearance	ดี (Good)
