Vehicle Inspection Report

สรุปผลการตรวจสอบ (Inspection Summary)

ยี่ห้อ/รุ่น (Make/Model): MITSUBISHI LANCER EX	วันที่ตรวจสอบรถยนต์ (Date of Inspection): 4.10.60
เลขตัวถัง (VIN): MMTSTCY3A9F002057	เลขคำขอบริการ (Job No.): I017/041-017
เลขเครื่องยนต์ (Engine No.): UGAA21044B10	Vehicle Picture:

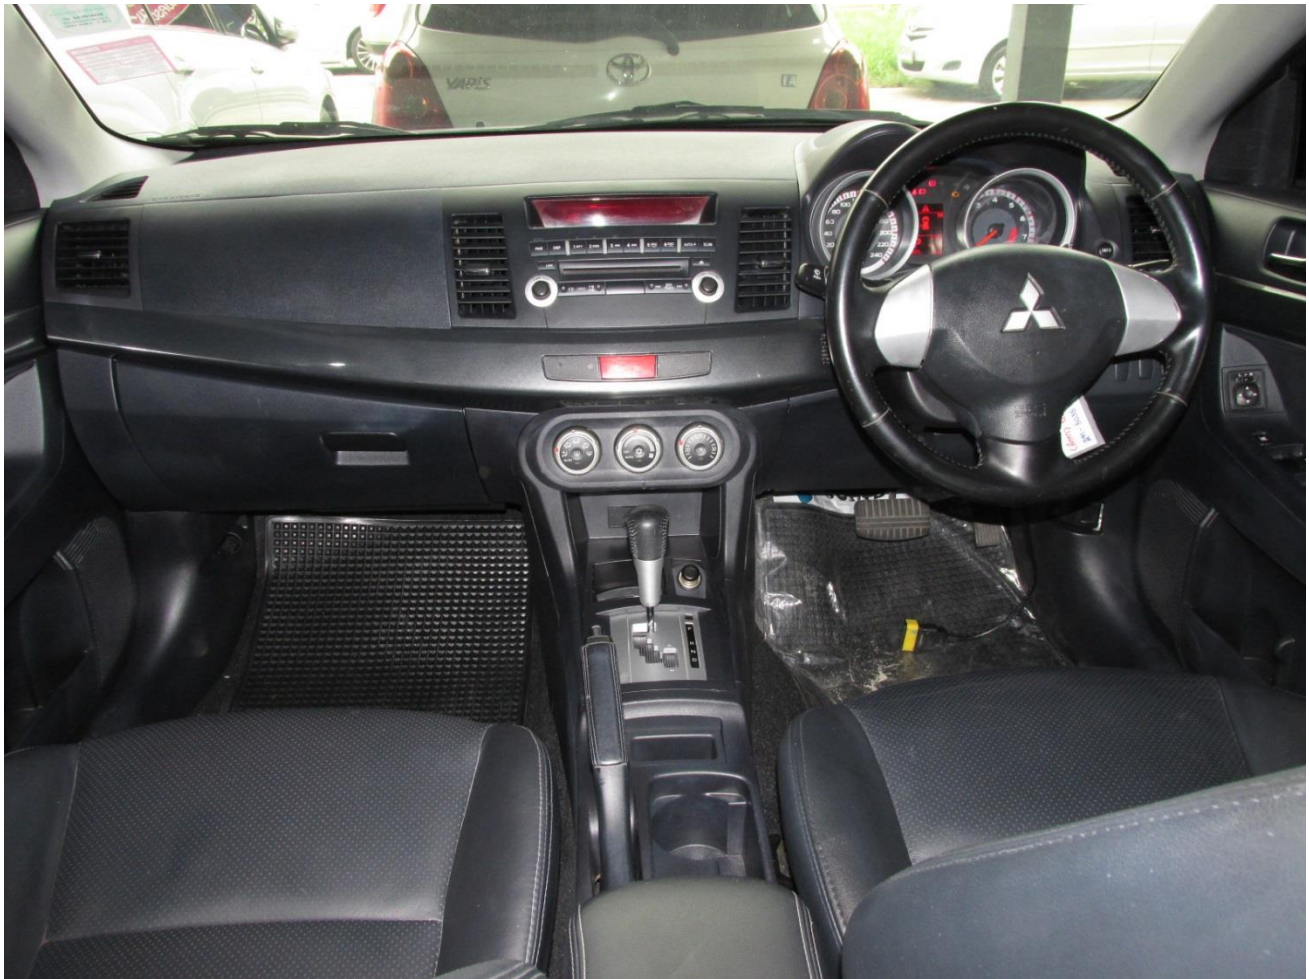
ภาพภายในด้านหน้า หลัง และ จุดบกพร่อง - Interior Visual Details (Front, Rear and/or Defect):

ที่นั่ง สภาพ Seat Appearance	สภาพดีตามอายุการใช้งาน
 	การทำงาน การปรับ และการล็อคเบาะ Seat Adjust functional	ทำงานได้ดี
 	สภาพ รางได้เบาะ Seat slide adjust rail	สภาพดีตามอายุการใช้งาน
 	เข็มขัดนิรภัย Seat Belts	สภาพดีตามอายุการใช้งาน
 	แผงคอนโซล Other Trims	สภาพดีตามอายุการใช้งาน
 	เครื่องเสียงภายในรถ Radio/ Multiplayer	เปิด-ปิด ปกติ
 	ลำโพง Speaker working	ทำงานปกติ
 	ไล่ฝ้ากระจกหลัง Rear Window Demister	สภาพดีไม่พบรอยขาด
 	อุปกรณ์ทำความเย็นและความร้อน Air Condition/Heater	ทำงานปกติ
 	ชุดปัดน้ำฝน และระบบฉีดน้ำ Washers & Wipers	ทำงานปกติ
 	แตร Horn	ทำงานปกติ
 	บานพับ และกลอนประตู Doors, Locks & Hinges	สภาพดีเหมาะสมกับอายุการใช้งาน
 	การเปิดประตูจากด้านใน Door Handle (inside)	ทำงานได้ดี
 	สภาพยางขอบประตู Weather Strip	สภาพดีเหมาะสมกับอายุการใช้งาน
 	การทำงานของกระจก Window Operation	ทำงานเปิด-ปิด ปกติ

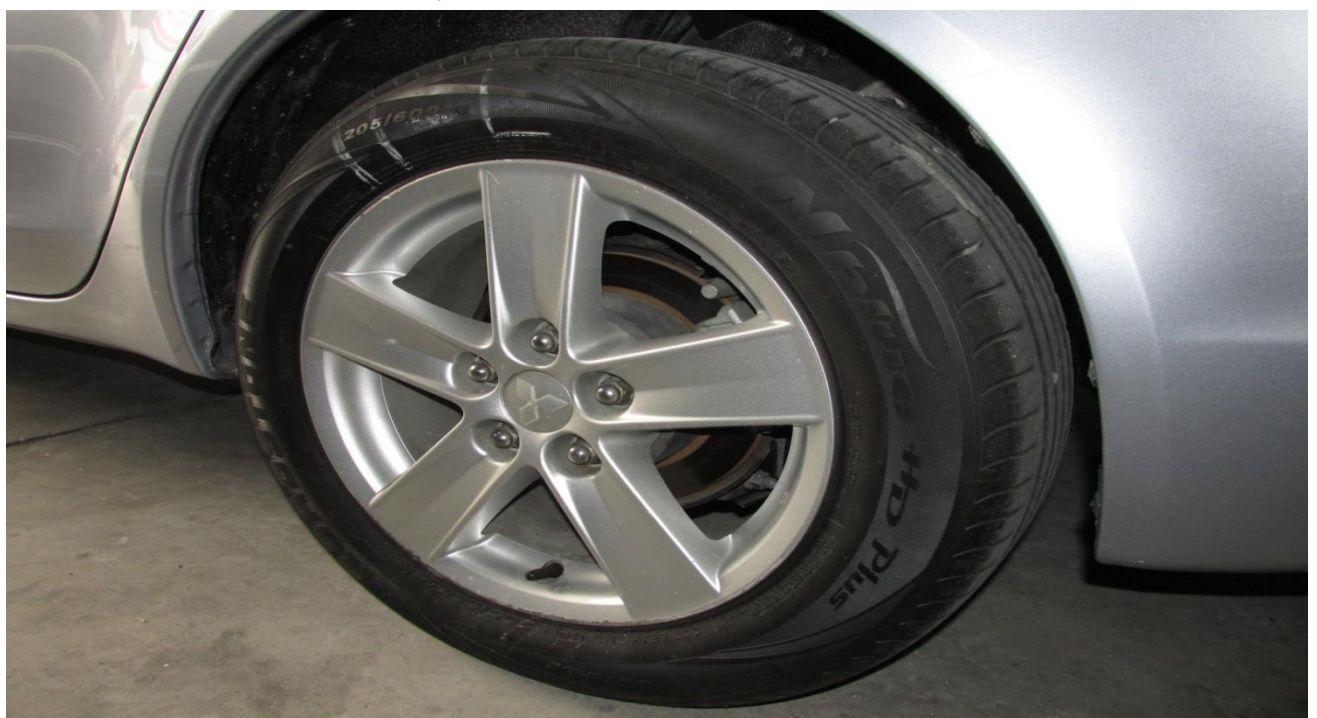
ภาพโดยรวมของยาง ล้อ และ เบรค - Tyres, Wheels & Brakes Visual Details:

สภาพยางรถยนต์, เดือน/ปี ผลิต Tyres Appearance, Year	ปียางผลิต 4614 ยางสภาพพอใช้แนะนำให้เปลี่ยนใหม่

ผ้าเบรค (หน้า/หลัง) Brake Pads (Front/Rear)	สภาพดีตามอายุการใช้งาน
 	จานเบรค Brake Discs (Front/Rear)	ควรเจียจานเบรคครั้งต่อไปที่เปลี่ยนผ้าเบรค
