Vehicle Inspection Report

ยี่ห้อ/รุ่น (Make/Model): SUBARU XV	วันที่ตรวจสอบรถยนต์ (Date of Inspection): 16.10.60
เลขตัวถัง (VIN): PLPGP7KC5DA301770	เลขคำขอบริการ (Job No.): IO17/038-037
เลขเครื่องยนต์ (Engine No.): R672231	Vehicle Picture:

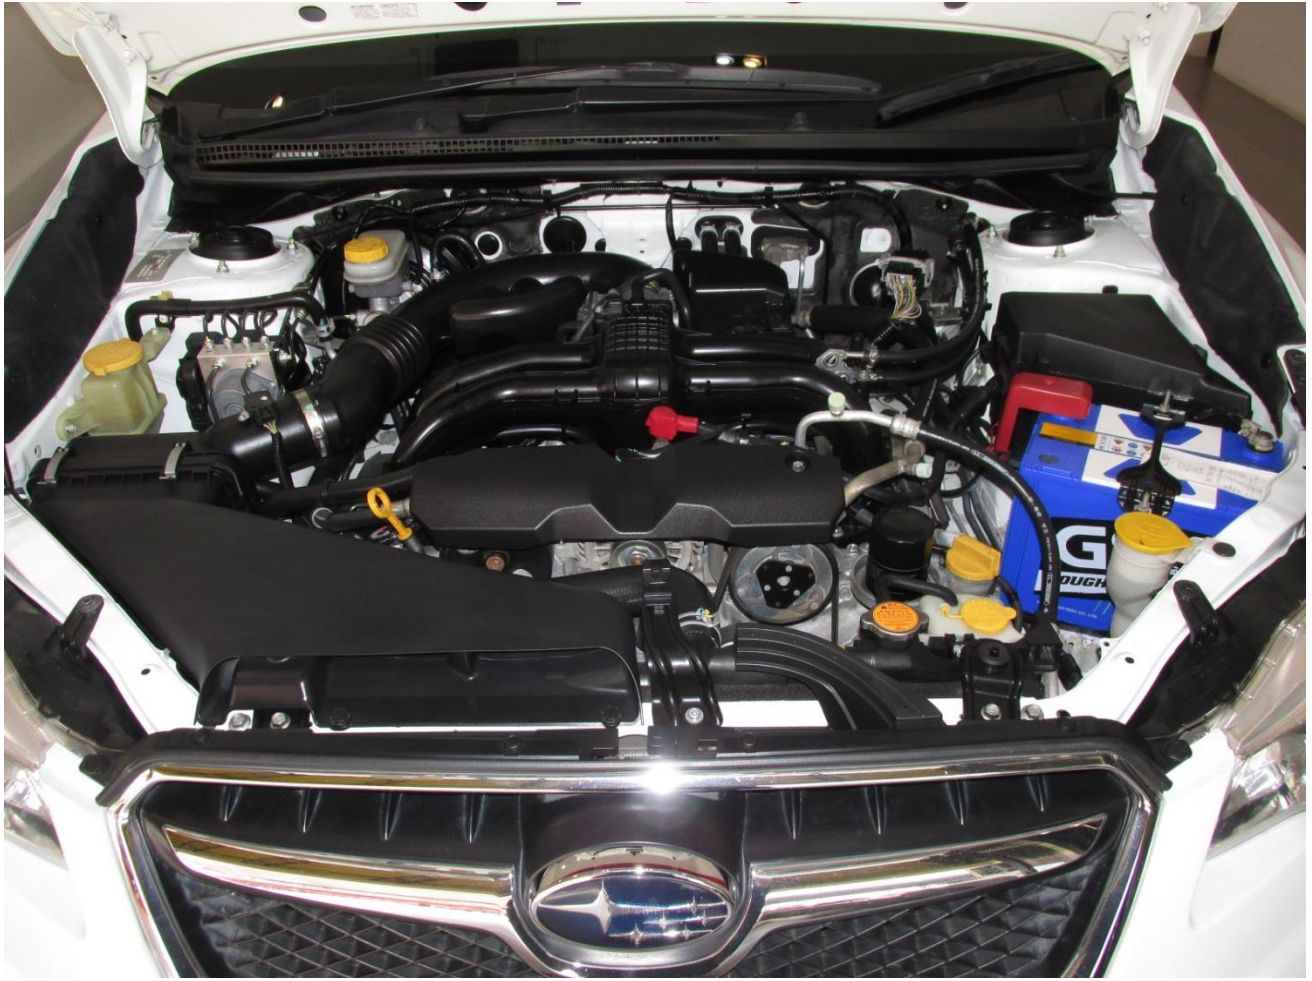
ภาพห้องเครื่อง - Engine Bay Visual Details

การทดสอบ แบตเตอรี่ Battery Test Note: If state of charge is lower than 80%, battery need to fully recharge before used. (ถ้า state of charge ต่ำกว่า 80% ควรทำการชาร์ต แบตเตอรี่ให้เต็มก่อนใช้งาน)	<table border="1"> <thead> <tr> <th colspan="2">Battery Test</th> </tr> </thead> <tbody> <tr> <td>Voltage</td> <td>12.17 V</td> </tr> <tr> <td>Rating</td> <td>530 CCA</td> </tr> <tr> <td>Current</td> <td>521 CCA</td> </tr> <tr> <td>Internal resistance</td> <td>5.19 mΩ</td> </tr> <tr> <td>State of Charge</td> <td>37 %</td> </tr> <tr> <td>State of Health</td> <td>90 %</td> </tr> <tr> <td>Status</td> <td>Great</td> </tr> <tr> <td>Test Date</td> <td>16.10.60</td> </tr> </tbody> </table>	Battery Test		Voltage	12.17 V	Rating	530 CCA	Current	521 CCA	Internal resistance	5.19 mΩ	State of Charge	37 %	State of Health	90 %	Status	Great	Test Date	16.10.60	<table border="1"> <thead> <tr> <th colspan="2">Charging System Test at 2000 rpm</th> </tr> </thead> <tbody> <tr> <td>Voltage</td> <td>14.24 V</td> </tr> <tr> <td>Status</td> <td>Normal</td> </tr> <tr> <th colspan="2">Start System Test</th> </tr> <tr> <td>Start Voltage</td> <td>9.40 V</td> </tr> <tr> <td>Status</td> <td>Normal</td> </tr> <tr> <th colspan="2">Max. Load Test at 2000 rpm</th> </tr> <tr> <td>Max. Load Voltage</td> <td>14.22 V</td> </tr> <tr> <td>Status</td> <td>Normal</td> </tr> </tbody> </table>	Charging System Test at 2000 rpm		Voltage	14.24 V	Status	Normal	Start System Test		Start Voltage	9.40 V	Status	Normal	Max. Load Test at 2000 rpm		Max. Load Voltage	14.22 V	Status	Normal

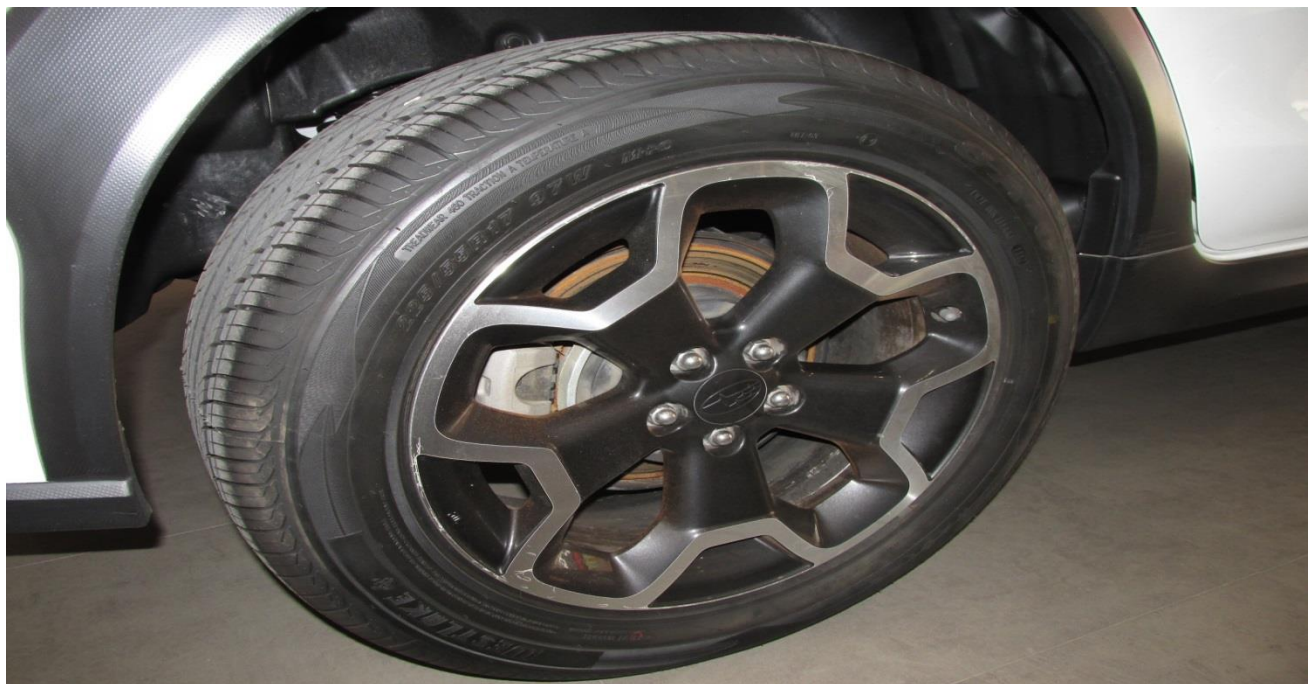
ภาพโดยรวมของยาง ล้อ และ เบรค - Tyres, Wheels & Brakes Visual Details:

สภาพยางรถยนต์, เดือน/ปี ผลิต Tyres Appearance, Year	ปียางผลิต 1117 ยางสภาพดี

จานเบรค Brake Discs (Front/Rear)	ควรเจียจานเบรคครั้งต่อไปที่เปลี่ยนผ้าเบรค
