Vehicle Inspection Report

สรุปผลการตรวจสอบ (Inspection Summary)

ยี่ห้อ/รุ่น (Make/Model): BENZ E300 BLUETEC HYBRID	วันที่ตรวจสอบรถยนต์ (Date of Inspection): 2.4.61
เลขตัวถัง (VIN): WDD212098 2A 807511	เลขคำขอบริการ (Job No.) : I017/092-027
เลขเครื่องยนต์ (Engine No.): 651924 31 654916	Vehicle Picture:

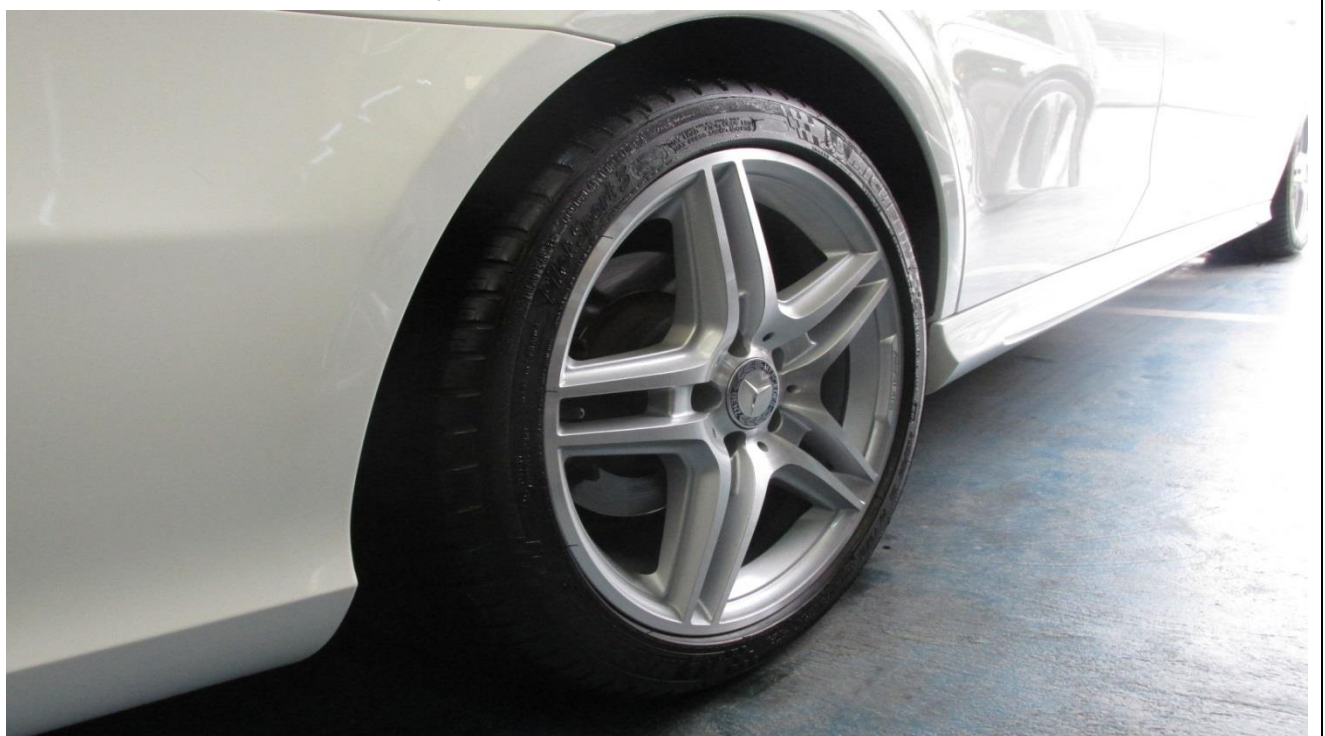
ภาพโดยรวมของยาง ล้อ และ เบรค - Tyres, Wheels & Brakes Visual Details:

สภาพยางรถยนต์, เดือน/ปี ผลิต Tyres Appearance, Year	ปียางผลิต 1016 ยางสภาพดี

สภาพล้อรถ Wheel Rims Appearance	สภาพดีตามอายุการใช้งาน
 	ยางอะไหล่ และล้อ Spare Tyre & Rim	N/A
 	ก้ามเบรค และท่อน้ำมัน Brake Hose Callipers & Pipes	สภาพปกติไม่พบการรั่วซึม
 	ผ้าเบรค (หน้า/หลัง) Brake Pads (Front/Rear)	สภาพดีตามอายุการใช้งาน

จานเบรค Brake Discs (Front/Rear)	ควรเจียจานเบรคครั้งต่อไปที่เปลี่ยนผ้าเบรค
 	ดรัมเบรคล้อหลัง Brakes and Drums any No Leakage	N/A
 	การทำงานของเบรคมือ Park Brake function	ระบบการทำงานปกติ
