Vehicle Inspection Report

ยี่ห้อ/รุ่น (Make/Model): NISSAN JUKE	วันที่ตรวจสอบรถยนต์ (Date of Inspection): 07.03.61
เลขตัวถัง (VIN): MHBFBFAF15Z0010568	เลขคำขอบริการ (Job No.): I018/027-050
เลขเครื่องยนต์ (Engine No.): HR16 001989U	Vehicle Picture:

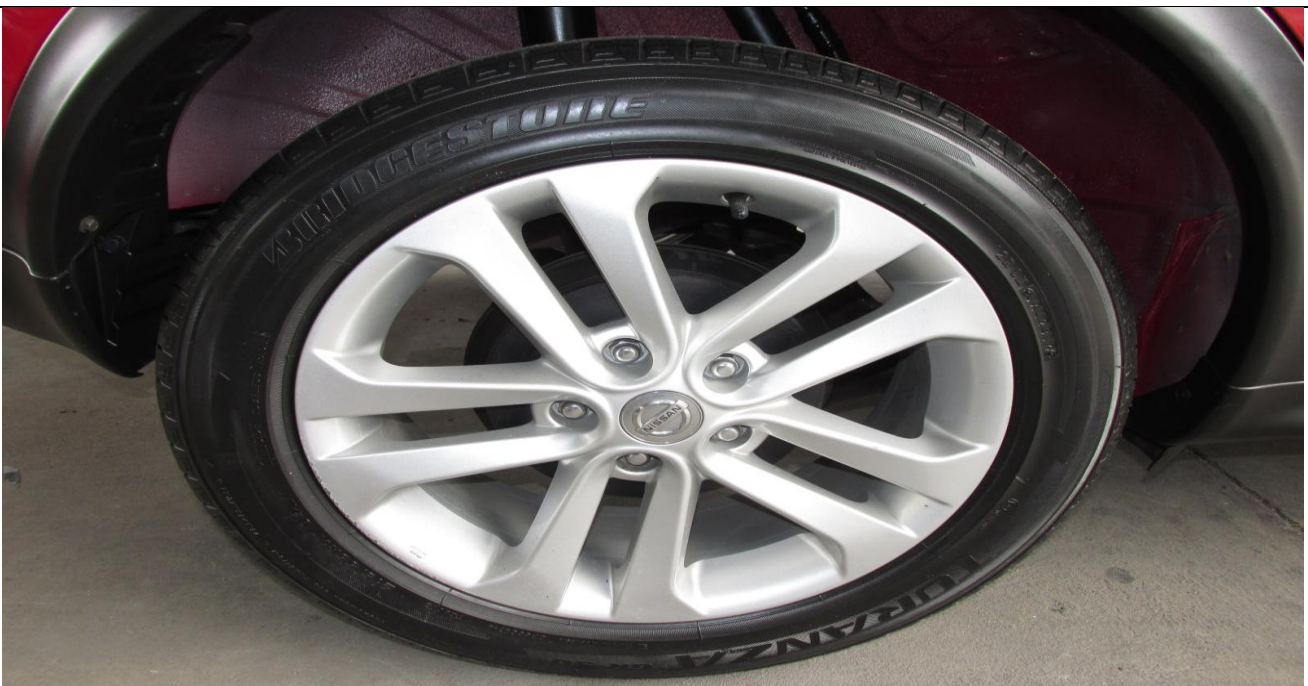
ภาพโดยรวมของยาง ล้อ และ เบรค - Tyres, Wheels & Brakes Visual Details:

สภาพล้อรถ Wheel Rims Appearance	สภาพปกติ
 	ยางอะไหล่ และล้อ Spare Tyre & Rim	มีประจำรถ
 	ก้ามเบรค และท่อน้ำมัน Brake Hose Callipers & Pipes	สภาพปกติไม่พบการรั่วซึม
 	ผ้าเบรค (หน้า/หลัง) Brake Pads (Front/Rear)	สภาพดีตามอายุการใช้งาน
 	จานเบรค Brake Discs (Front/Rear)	ควรเจียจานเบรคครั้งต่อไปที่เปลี่ยนผ้าเบรค
 	ดรัมเบรคล้อหลัง Brakes and Drums any No Leakage	สภาพดีตามอายุการใช้งาน
 	การทำงานของเบรคมือ Park Brake function	ระบบการทำงานปกติ
 	คำแนะนำอื่นๆ Other	N/A
