I022/0165-32

Ford Ranger 2.2 DOUBLE CAB Hi-Rider XL...

Dec 2, 2022

# Vehicle Inspection Report สรุปผลการตรวจสอบ (Inspection Summary)

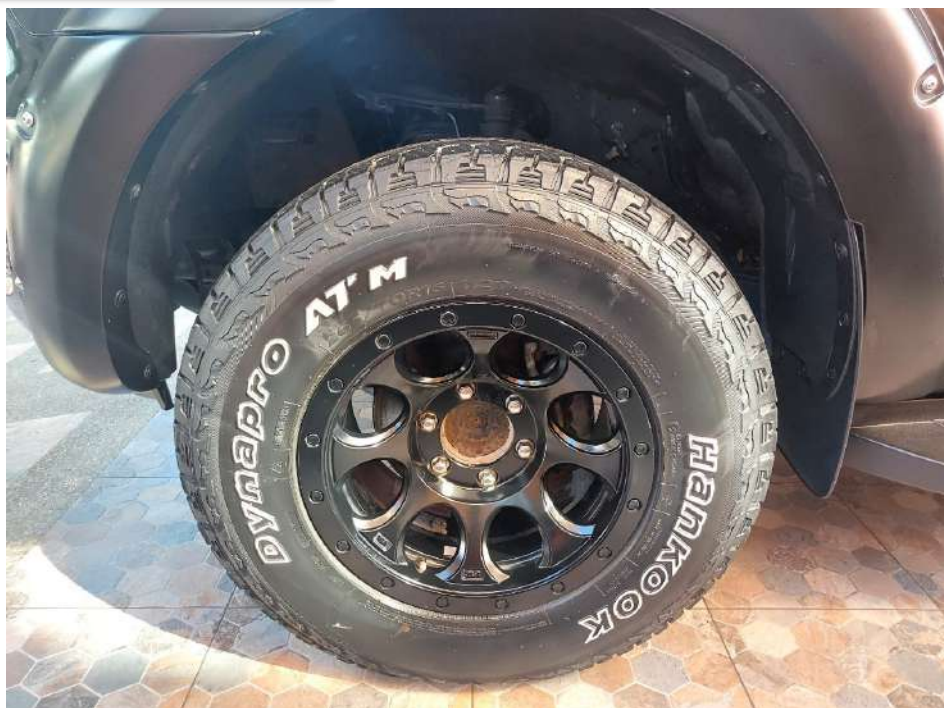
#### ขอบยาง ล้อ

5.1 สภาพยางรถยนต์, สัปดาห์/ปี ผลิต Tires Appearance, Year

พอใช้ (Fair)

14/18

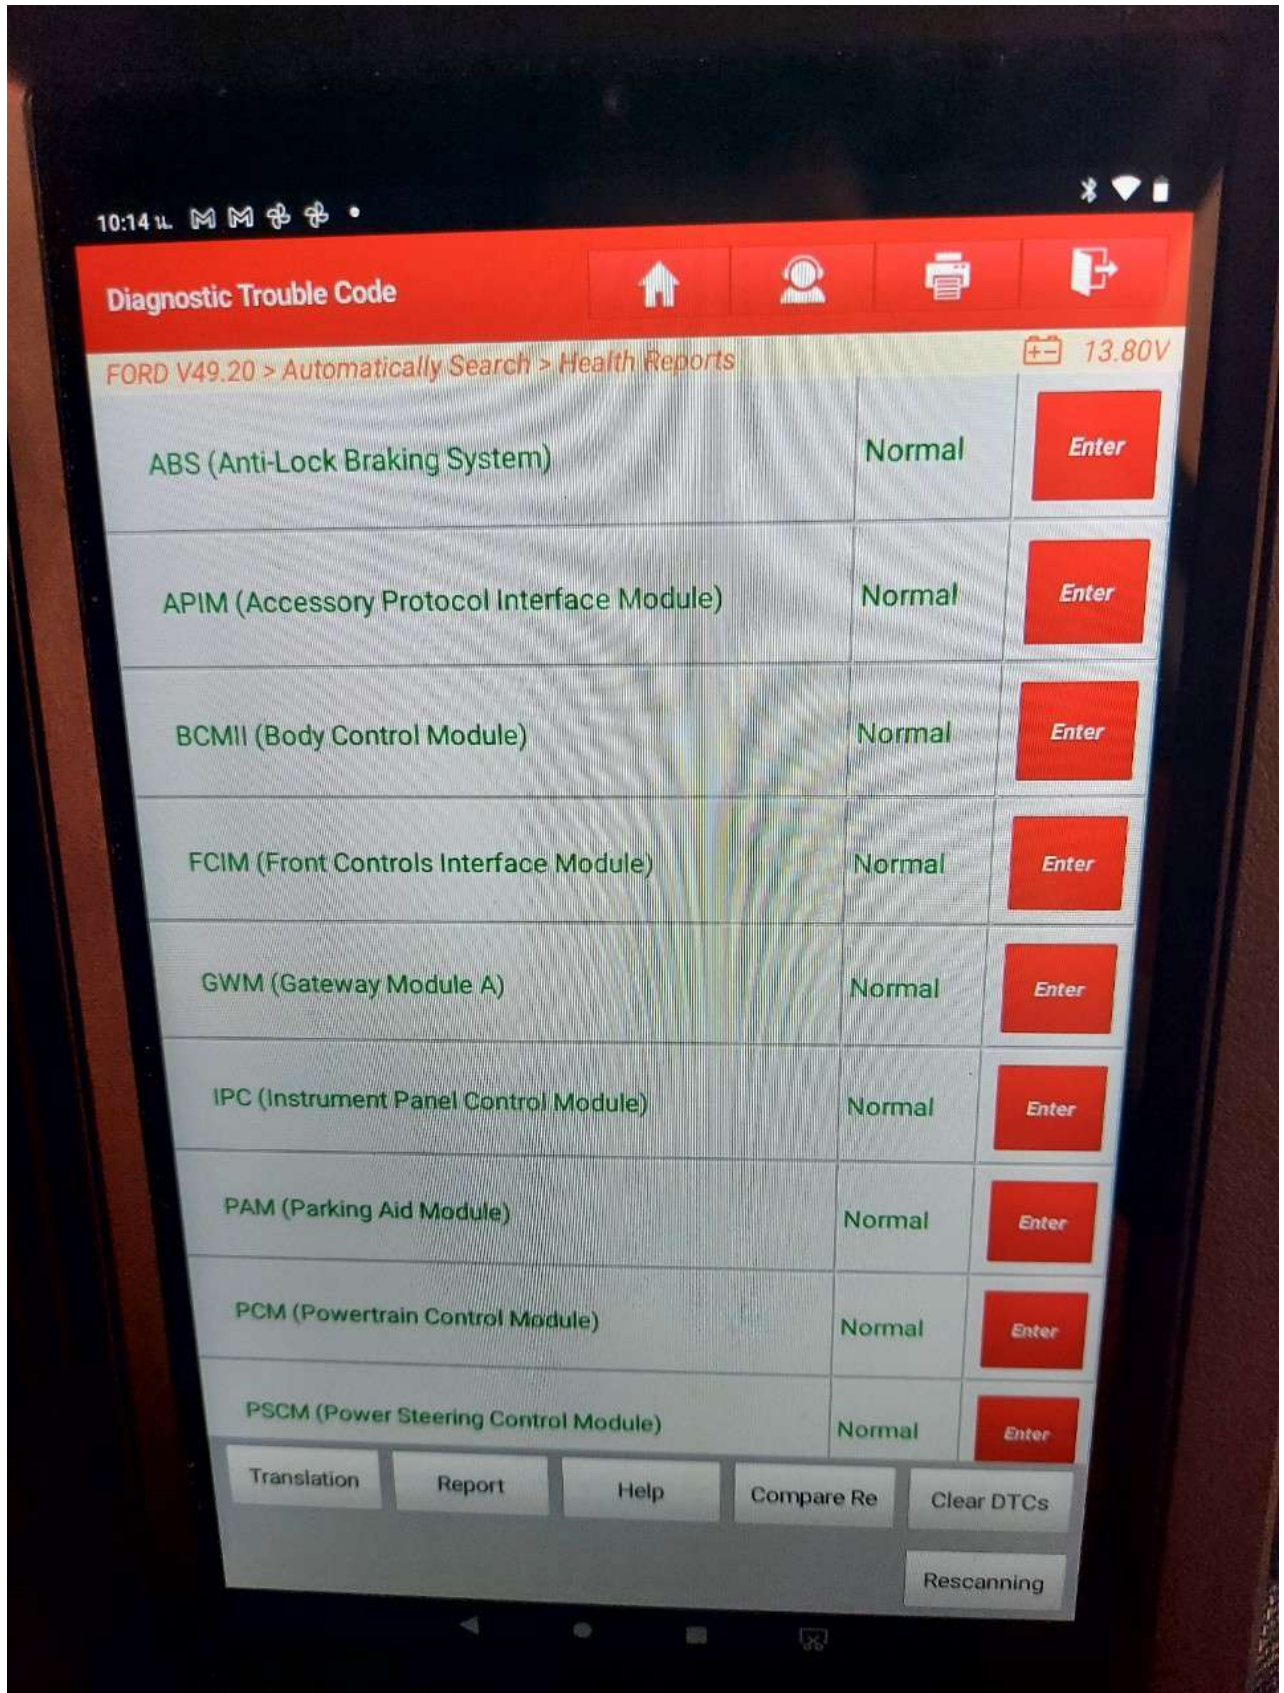
ภาพ OBD

2.17 การวินิจฉัยผ่านทาง OBD2 On-Board Diagnostics (OBD)

ดี (Good)
