Vehicle Inspection Report

สรุปผลการตรวจสอบ (Inspection Summary)

ยี่ห้อ/รุ่น (Brand/Model): HONDA ACCORD 2.0 AT	วันที่ตรวจสอบรถยนต์ (Date of Inspection): 20.09.61
หมายเลขตัวถัง (VIN): MRHCR1640DP108472	เลขคำขอบริการ (Job No.): IO18/092-014
หมายเลขเครื่องยนต์ (Engine No.): R20Z31108485	Vehicle Picture:  
ปีที่ผลิต (Build Date): 2013	
สีรถ (Color): ดำ	
ระยะการใช้งาน (Mileage): 138,273 ก.ม.	
หมายเลขทะเบียน (No. Plate): 3กน 1270	
วันครบกำหนดชำระภาษี (Registration Expiry): 24 มี.ค 62	
ชื่อลูกค้า (Customer Name): 54 นิวัฒน์	
ที่อยู่ (Address): ถนนราชพฤกษ์	
โทรศัพท์ (Tel):	
สถานที่ตรวจสอบรถ (Inspection Place): 54 นิวัฒน์

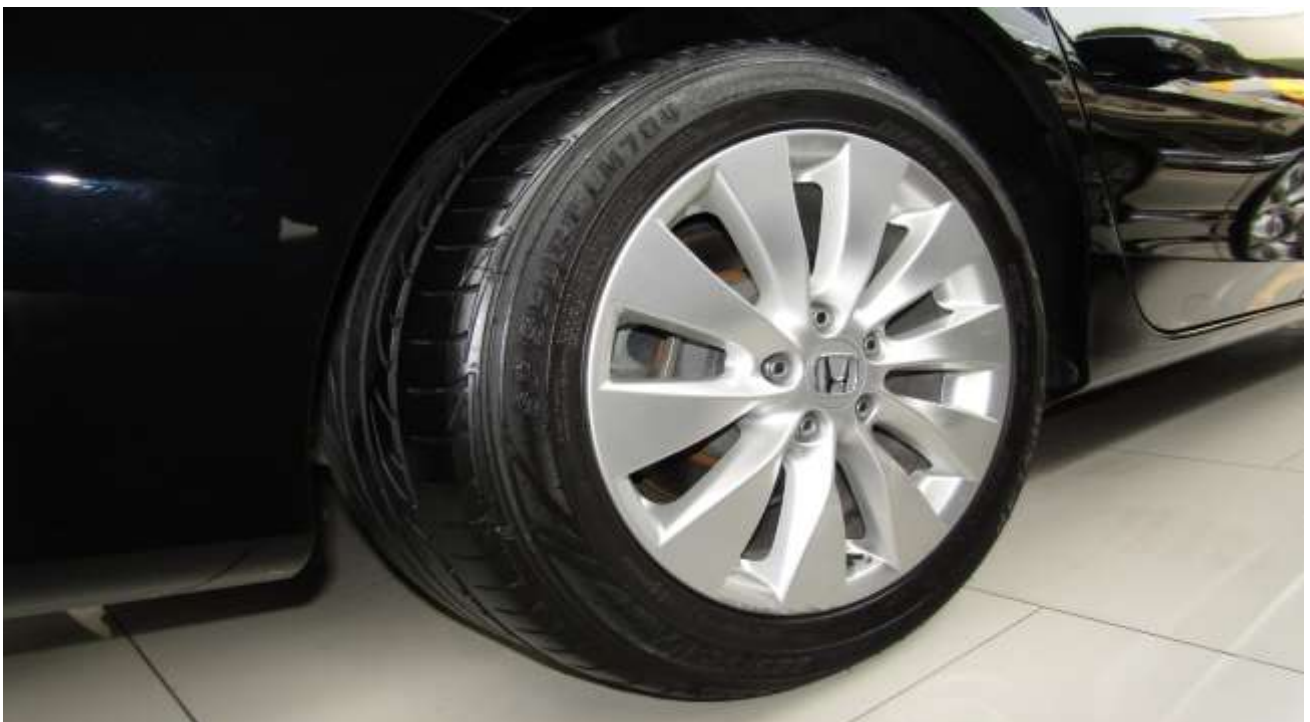
ภาพโดยรวมของยาง ล้อ และ เบรค - Tyres, Wheels & Brakes Visual Details:

ล้อ และยางอะไหล่ Spare Tyre & Rim	มีประจำรถ
 	คาลิปเปอร์เบรค และท่อน้ำมัน Brake Hose Callipers & Pipes	สภาพปกติไม่พบการรั่วซึม
 	ผ้าดิสเบรค (หน้า/หลัง) Brake Pads (Front/Rear)	สภาพตามอายุการใช้งาน
 	จานดิสเบรค(หน้า/หลัง) Brake Discs (Front/Rear)	ควรเจียจานเบรคครั้งต่อไปที่เปลี่ยนผ้าเบรค
 	ดรัมเบรคล้อหลัง Brakes and Drums any No Leakage	N/A
 	การทำงานของเบรคมือ Park Brake function	ระบบการทำงานปกติ
 	คำแนะนำอื่นๆ Other	N/A

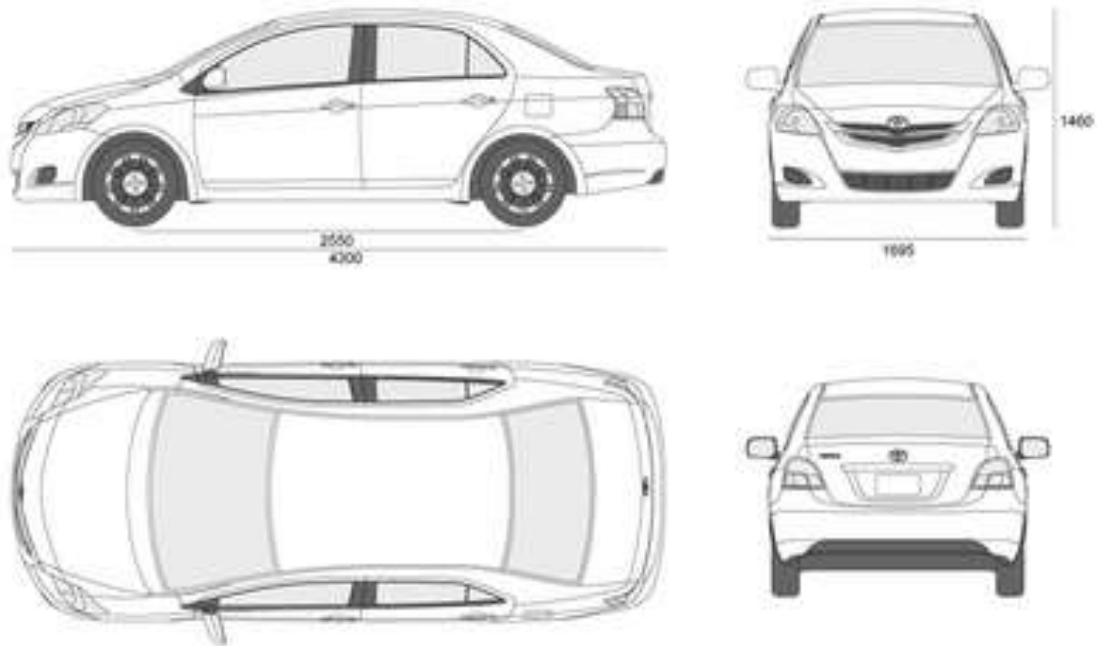
ความหนาสีรอบรถเก๋ง 3,4 และ 5 ประตู - Paint Thickness on 3,4 and 5 door car:

ชิ้นส่วนยานยนต์	ความหนาสี Paint Thickness (µm)			
(Car Part)	P1	P2	P3	Average
Front Wing (RH)	192	196	199	196
Front Wing (LH)	226	223	252	234
Front Door (RH)	201	199	196	199
Front Door (LH)	250	247	314	270
Rear Door (RH)	227	183	195	202
Rear Door (LH)	182	185	200	189

ชิ้นส่วนยานยนต์	ความหนาสี Paint Thickness (µm)			
(Car Part)	P1	P2	P3	Average
Rear Wing (RH)	199	177	191	189
Rear Wing (LH)	201	234	305	247
Front Bumper				
Rear Bumper				
Bonnet	294	233	262	263
Roof	109	106	91	102
Boot/Tail Gate	172	153	186	170
