Vehicle Inspection Report

สรุปผลการตรวจสอบ (Inspection Summary)

ยี่ห้อ/รุ่น (Brand/Model): BENZ E300 BLUETEC HYBRID	วันที่ตรวจสอบรถยนต์ (Date of Inspection): 20.08.61
หมายเลขตัวถัง (VIN): WDD212098 2A 843696	เลขคำขอบริการ (Job No.): IO18/152-002
หมายเลขเครื่องยนต์ (Engine No.): 651924 31 758689	Vehicle Picture:

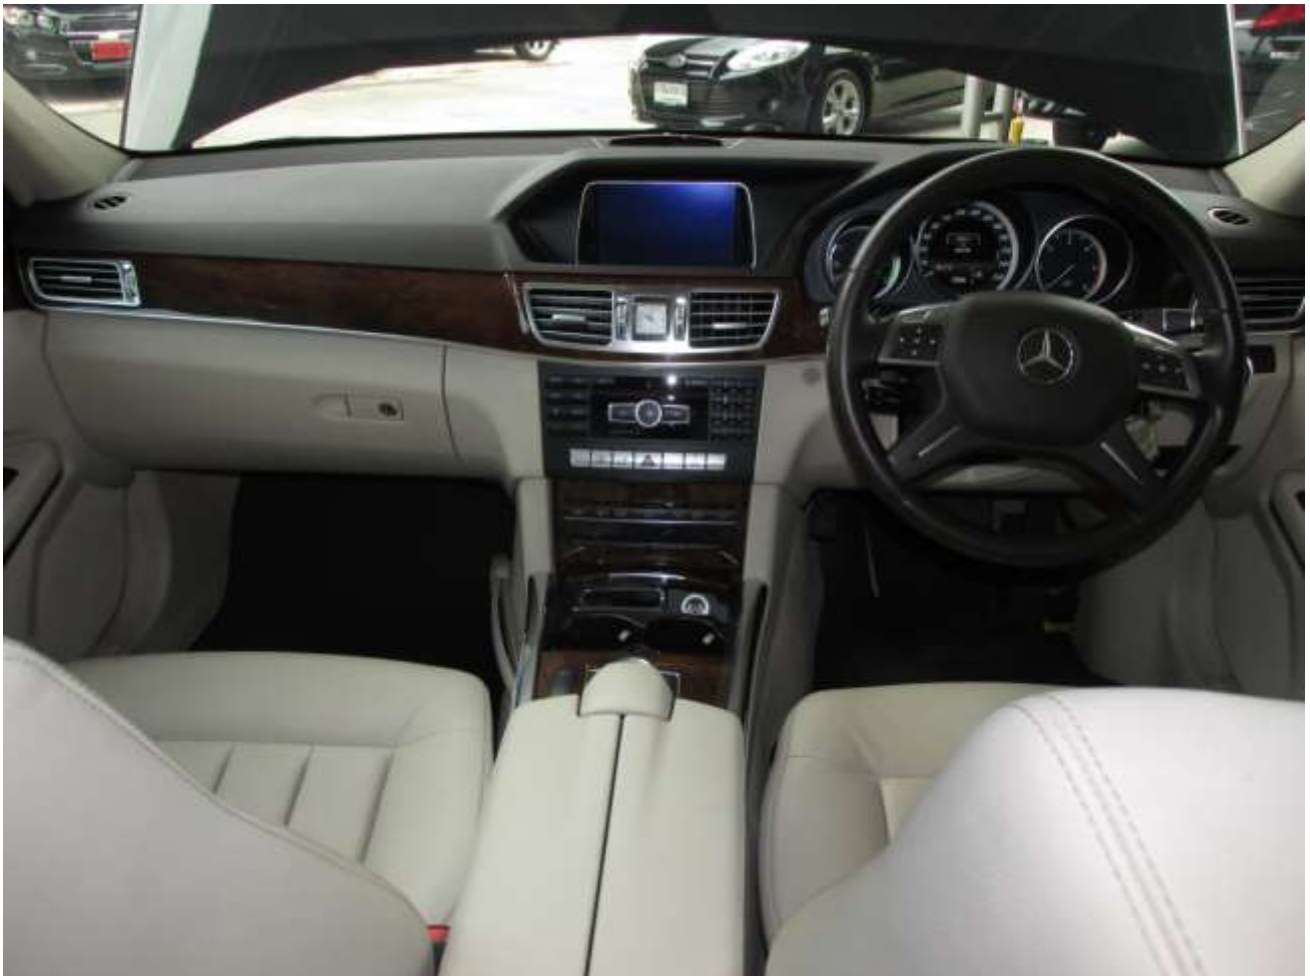
ภาพภายในด้านหน้า หลัง และ จุดบกพร่อง - Interior Visual Details (Front, Rear and/or Defect):

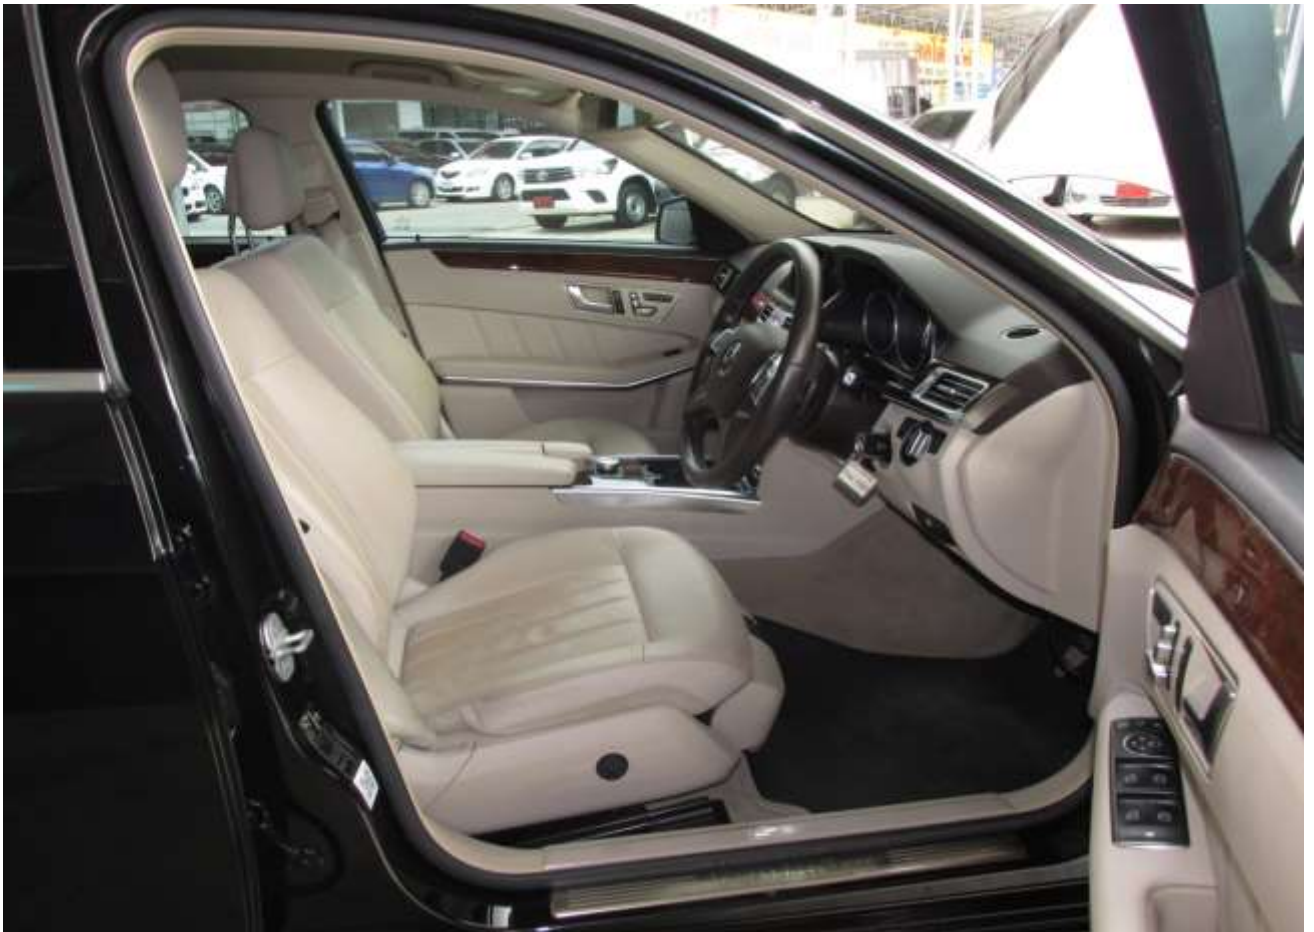
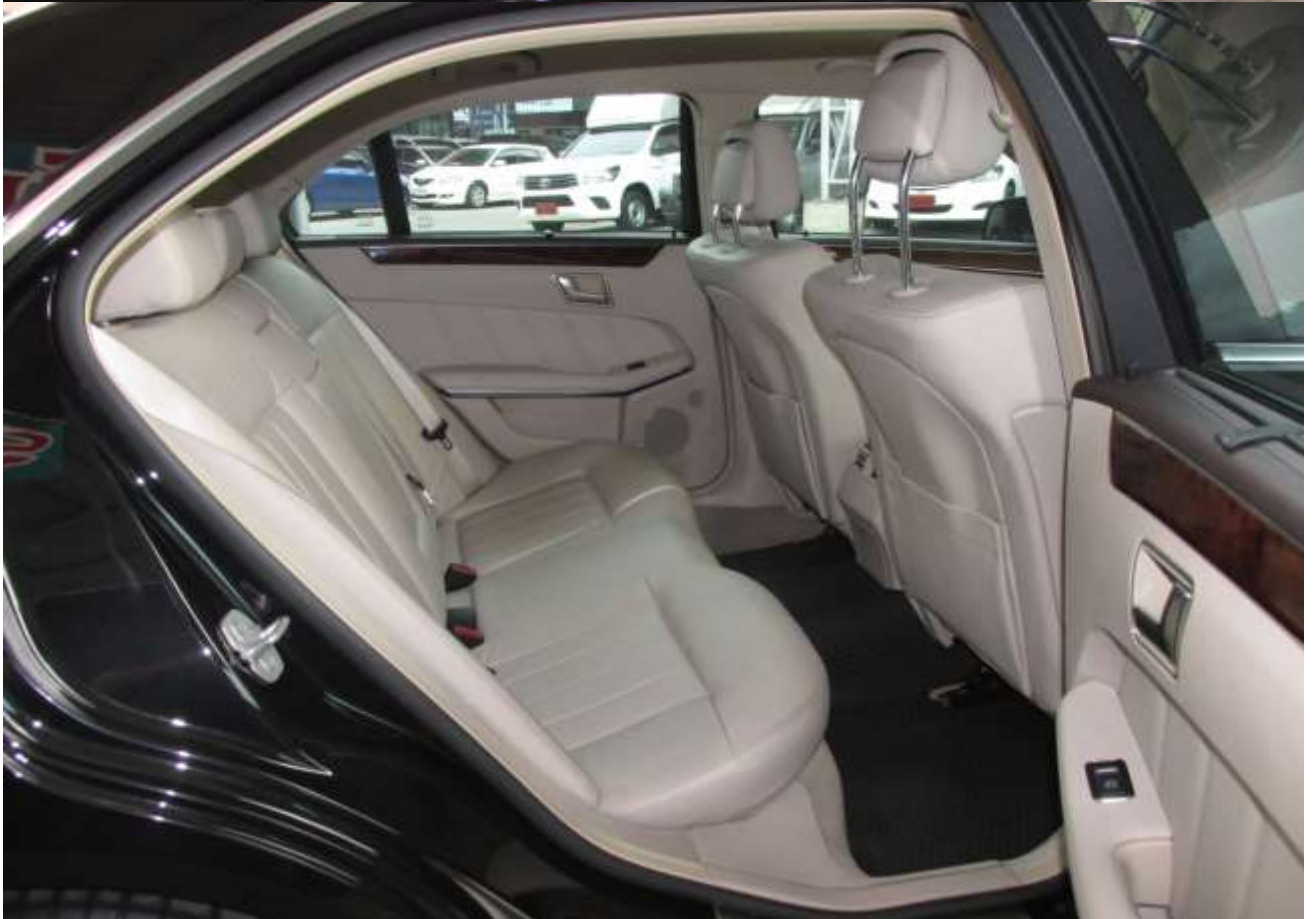
ภาพภายในด้านหน้า หลัง และ จุดบกพร่อง (ต่อ) - Interior Visual Details (Front, Rear and/or Defect) (Continued):

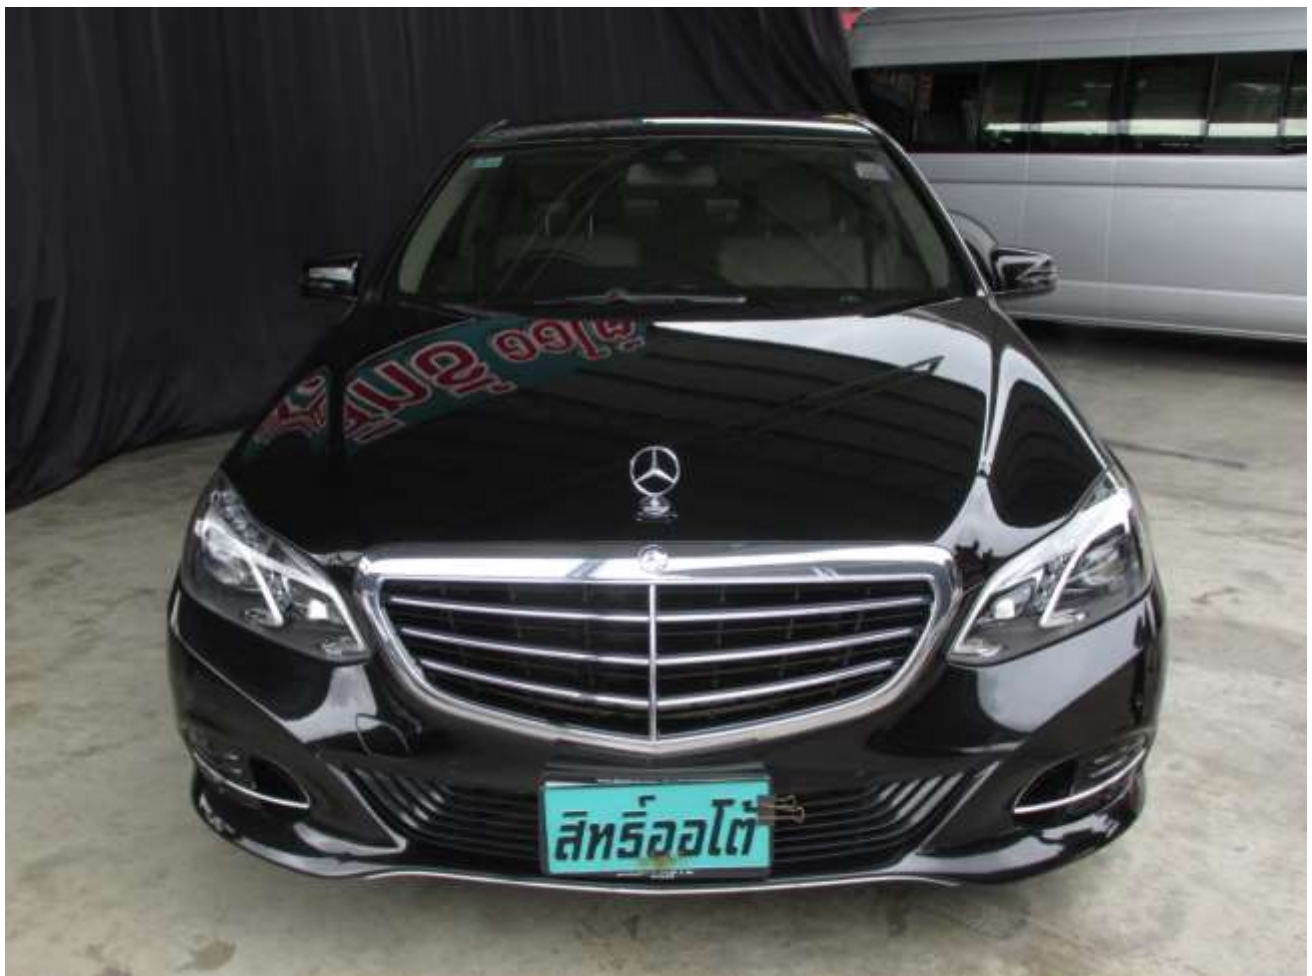
ภาพภายนอก - Exterior Visual Details:

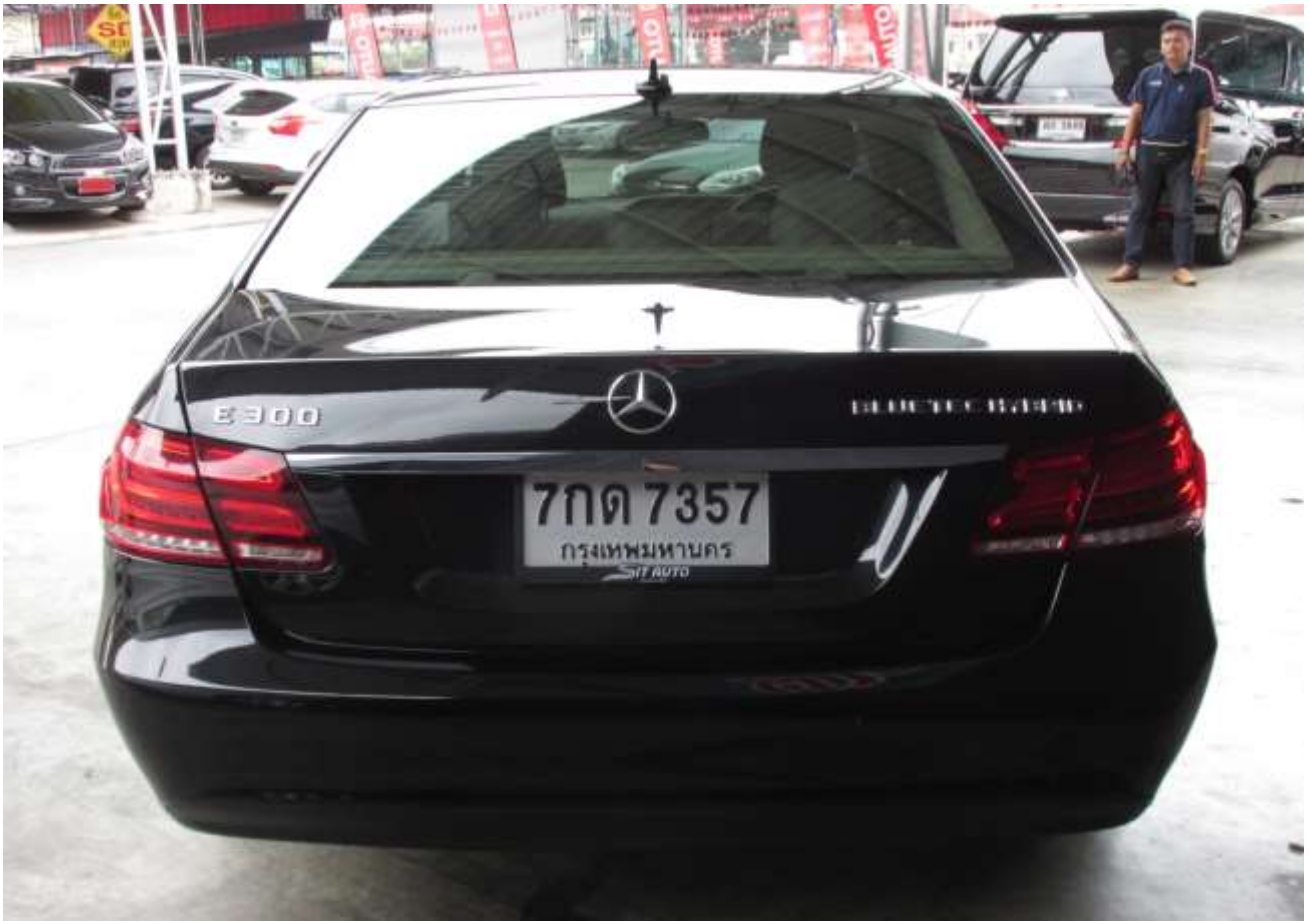
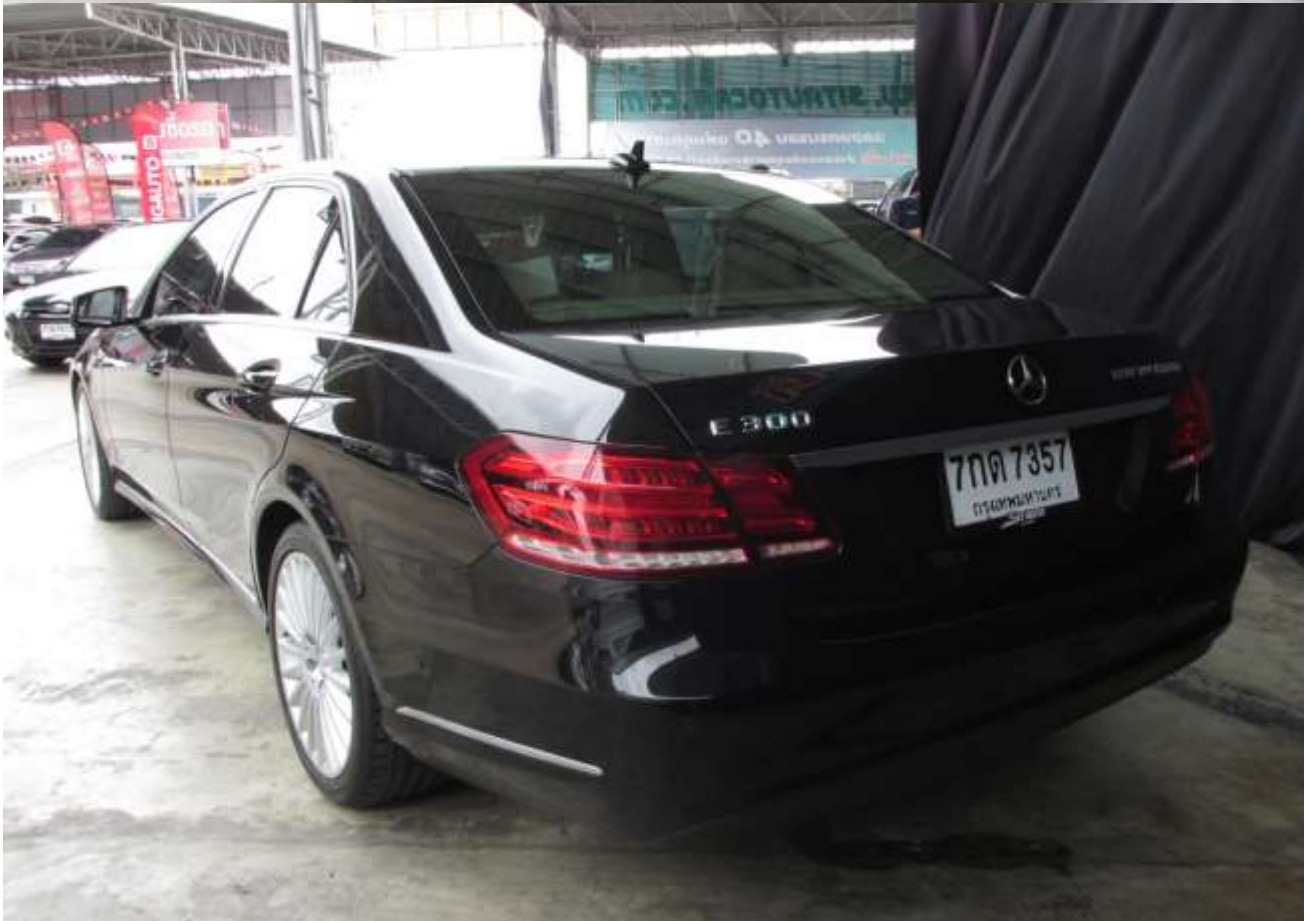
ภาพภายนอก (ต่อ) - Exterior Visual Details (Continued):

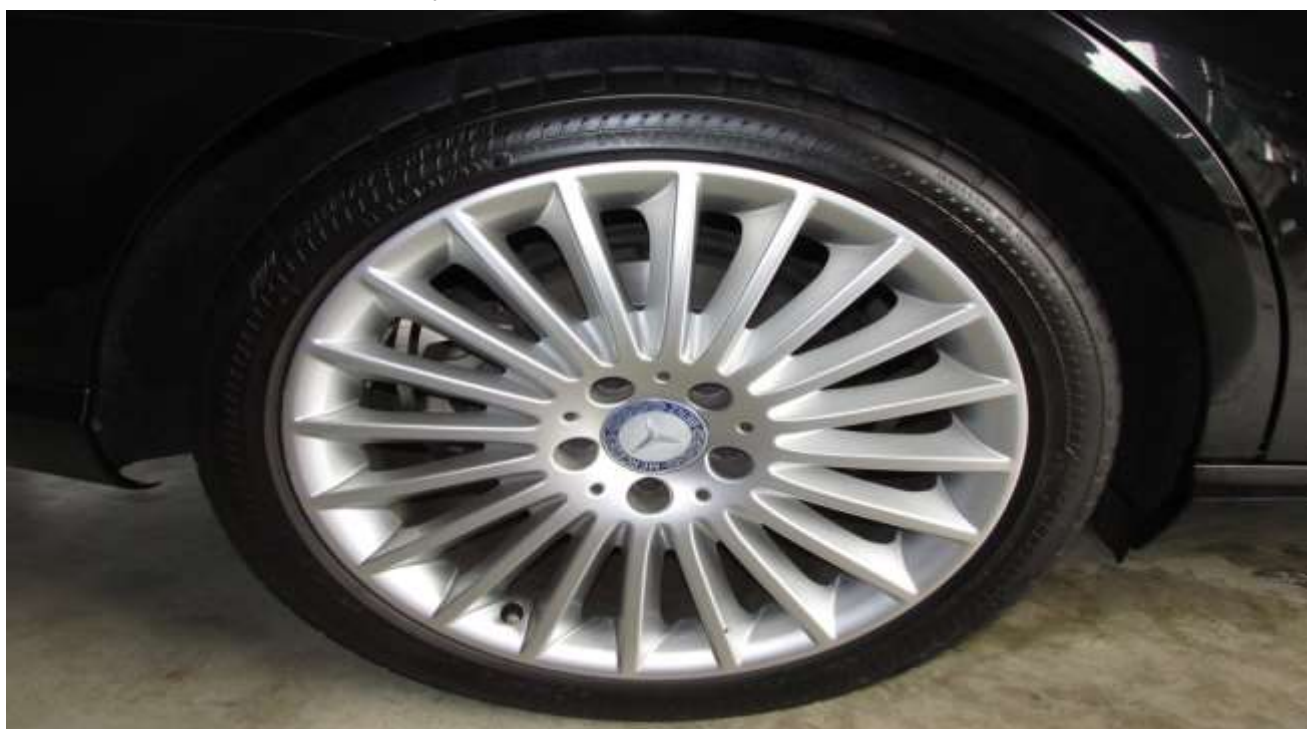
สภาพยางรถยนต์, สัปดาห์/ปี ผลิต Tyres Appearance, Year	1017
 	สภาพล้อ, ฝาครอบล้อ Wheel Rims Appearance	สภาพตามอายุการใช้งาน
 	ล้อ และยางอะไหล่ Spare Tyre & Rim	N/A
 	คาลิปเปอร์เบรค และท่อน้ำมัน Brake Hose Callipers & Pipes	สภาพปกติไม่พบการรั่วซึม
 	ผ้าดิสเบรค (หน้า/หลัง) Brake Pads (Front/Rear)	สภาพตามอายุการใช้งาน
 	จานดิสเบรค(หน้า/หลัง) Brake Discs (Front/Rear)	ควรเจียจานเบรคครั้งต่อไปที่เปลี่ยนผ้าเบรค
 	ดรัมเบรคล้อหลัง Brakes and Drums any No Leakage	N/A
 	การทำงานของเบรคมือ Park Brake function	ระยะเวลาทำงานปกติ
 	คำแนะนำอื่นๆ Other	N/A

ภาพโดยรวมของยาง ล้อ และ เบรค - Tyres, Wheels & Brakes Visual Details:
