Vehicle Inspection Report

ยี่ห้อ/รุ่น (Brand/Model): MERCEDES BENZ E300 BLUETEC HYBRID	วันที่ตรวจสอบรถยนต์ (Date of Inspection): 09-12-62
หมายเลขตัวถัง (VIN): WDD2120982A843696	เลขคำขอบริการ (Job No.): I019/0075-005
หมายเลขเครื่องยนต์ (Engine No.): 65192431758689	Vehicle Picture:  
ปีที่ผลิต (Build Date): 2013	
สีรถ (Color): ดำ	
ระยะการใช้งาน(Mileage): 91,813 ก.ม	
หมายเลขทะเบียน (No. Plate): 7กต 7357	
วันครบกำหนดชำระภาษี (Registration Expiry): 17 ต.ค.63	
ชื่อลูกค้า (Customer Name): สิทธิ ออโต้	
ที่อยู่(Address): ถ.กาญจนาภิเษก	
โทรศัพท์ (Tel):	
สถานที่ตรวจสอบรถ (Inspection Place): สิทธิ ออโต้

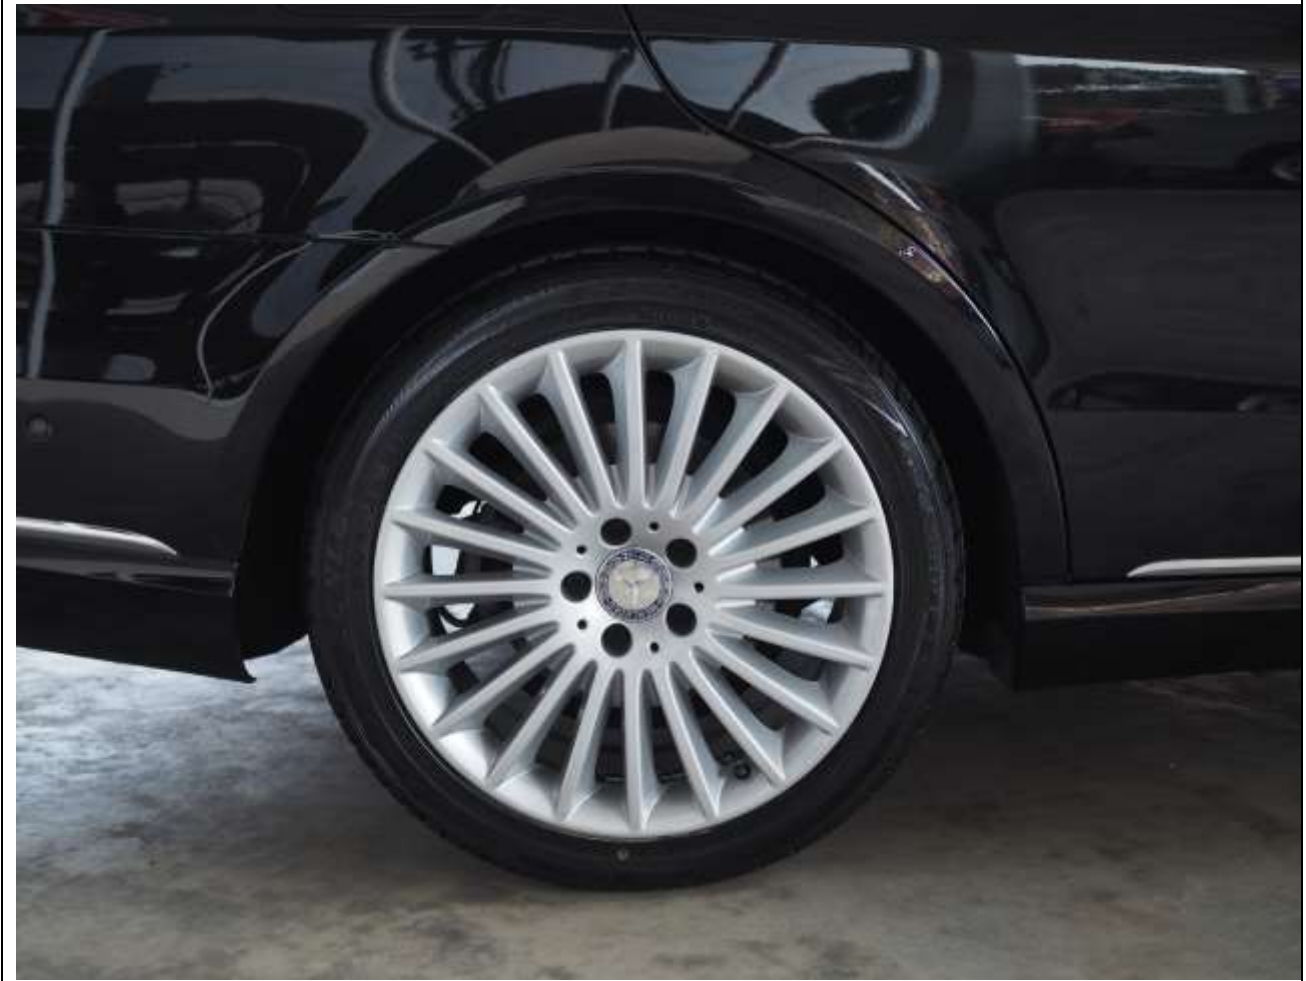
ภาพโดยรวมของยาง ล้อ และ เบรค - Tyres, Wheels & Brakes Visual Details

จานดิสเบรค(หน้า/หลัง) Brake Discs (Front/Rear)	ควรเจียจานเบรคครั้งต่อไปที่เปลี่ยนผ้าเบรค
