# Vehicle Inspection Report

ยี่ห้อ/รุ่น (Brand/Model): HONDA ACCORD	วันที่ตรวจสอบรถยนต์ (Date of Inspection): 7.6.61
หมายเลขตัวถัง (VIN): MRHCP1630BP200425	เลขคำขอบริการ (Job No.): I018/018-0150
หมายเลขเครื่องยนต์ (Engine No.): R20A3BP01062	Vehicle Picture:

ปีที่ผลิต (Build Date): 2011	
สีรถ (Color): เทา	
ระยะการใช้งาน (Mileage): 159,953 ก.ม.	
หมายเลขทะเบียน (No. Plate): ญธ 4107	
วันครบกำหนดชำระภาษี (Registration Expiry): 2 พ.ค 61	
ชื่อลูกค้า (Customer Name): วิสารอโต้คาร์ (กัลปพฤกษ์)	
ที่อยู่ (Address): ถนนกัลปพฤกษ์	
โทรศัพท์ (Tel):	
สถานที่ตรวจสอบรถ (Inspection Place): วิสารอโต้คาร์ (กัลปพฤกษ์)

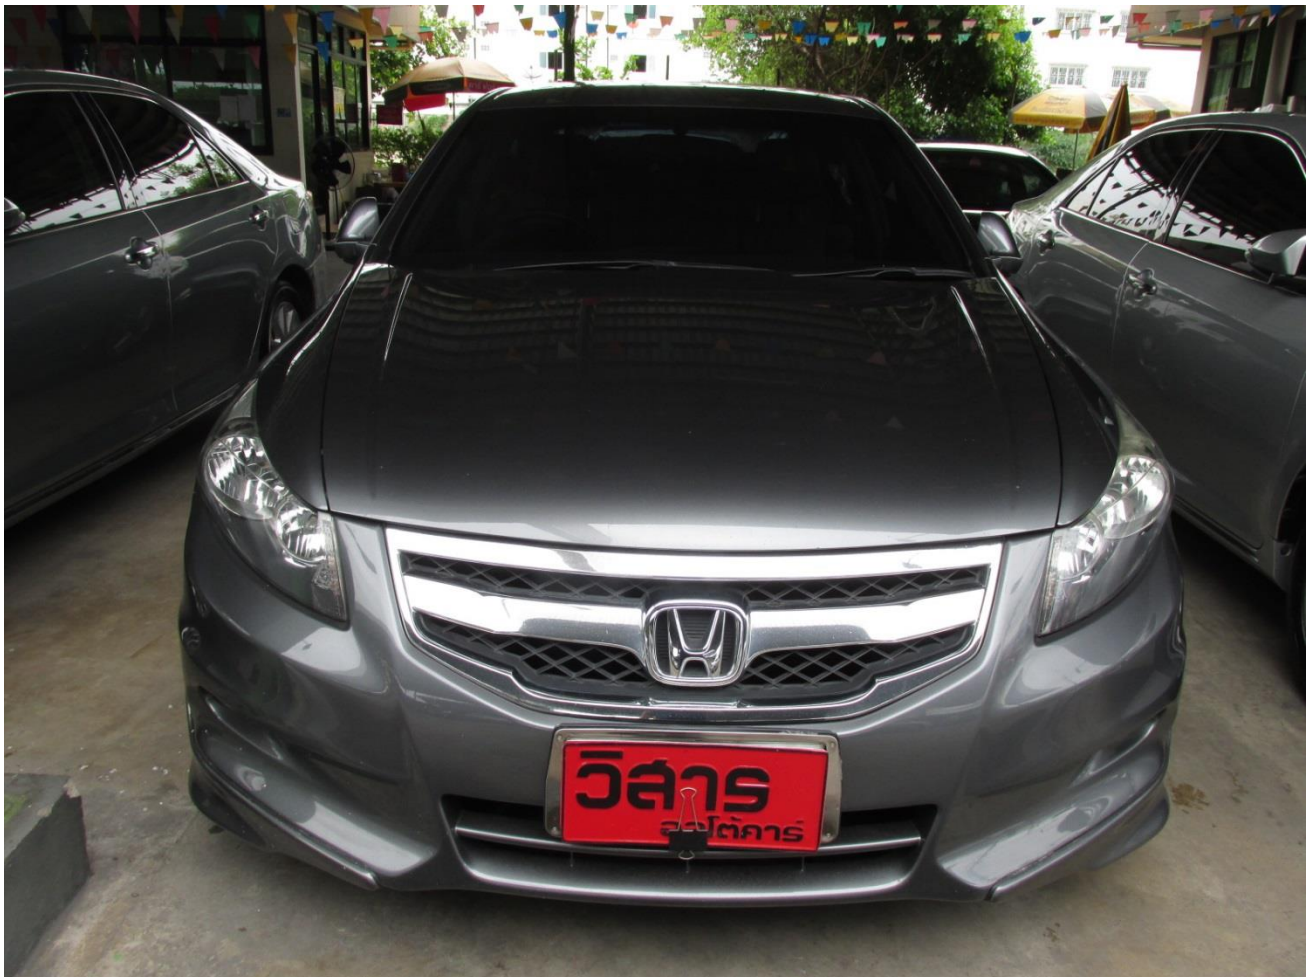
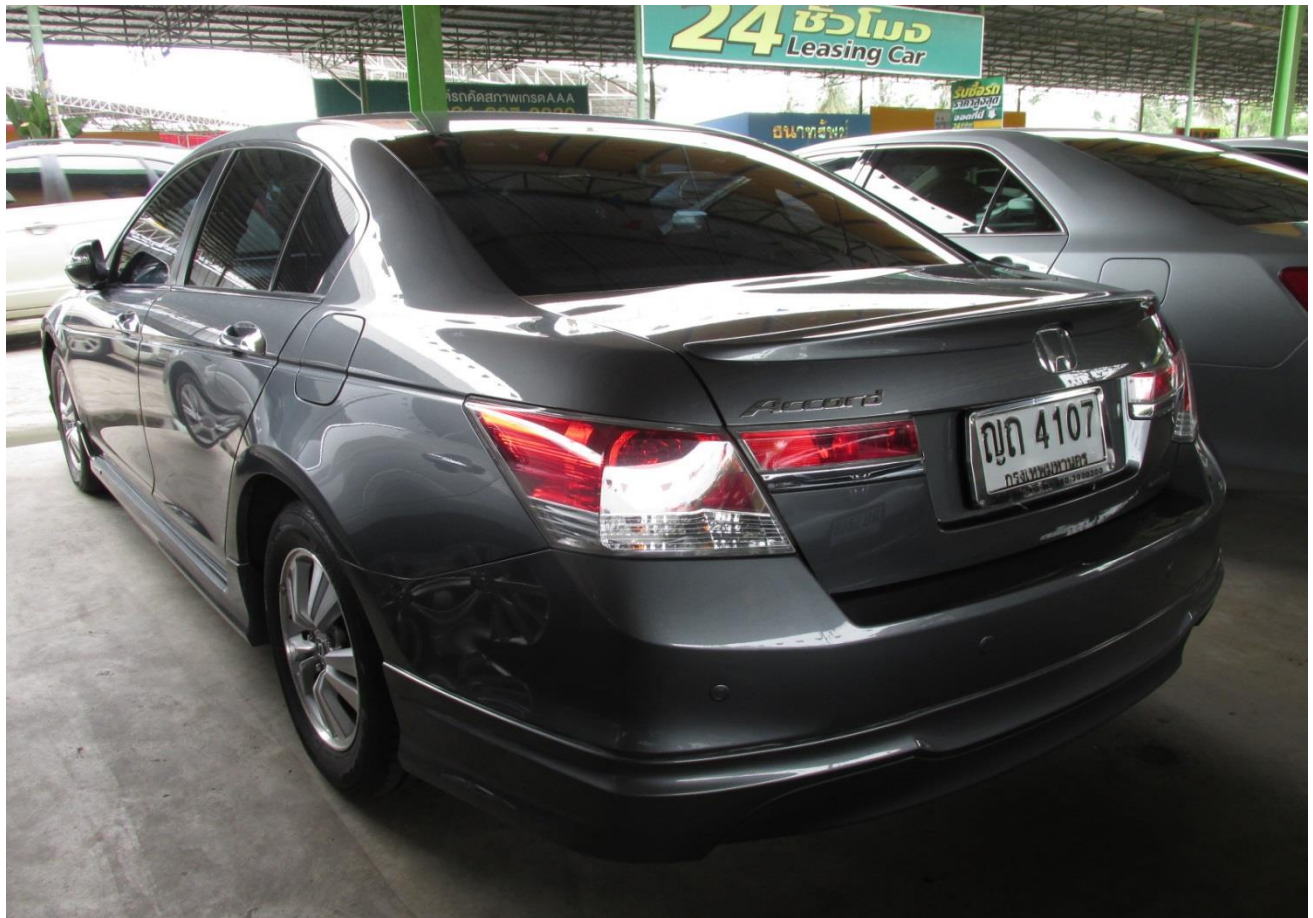
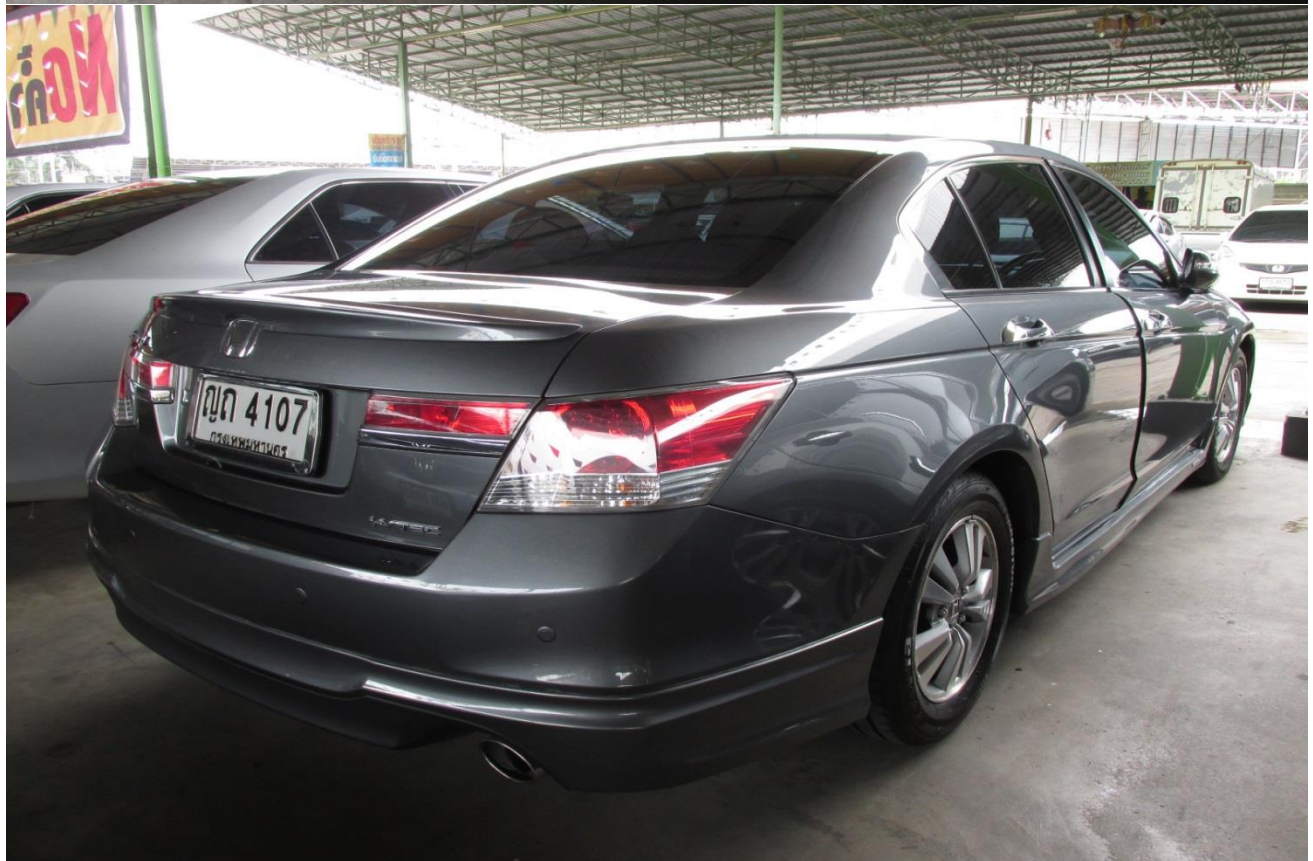
### ภาพภายนอก - Exterior Visual Details:

ฝากระโปรงหน้ารถ Bonnet	มีรอยสะเก็ดหิน

ประตูท้าย,ฝากระบะโปร่งท้าย Rear Tail Gate	มีรอยล็กยืม

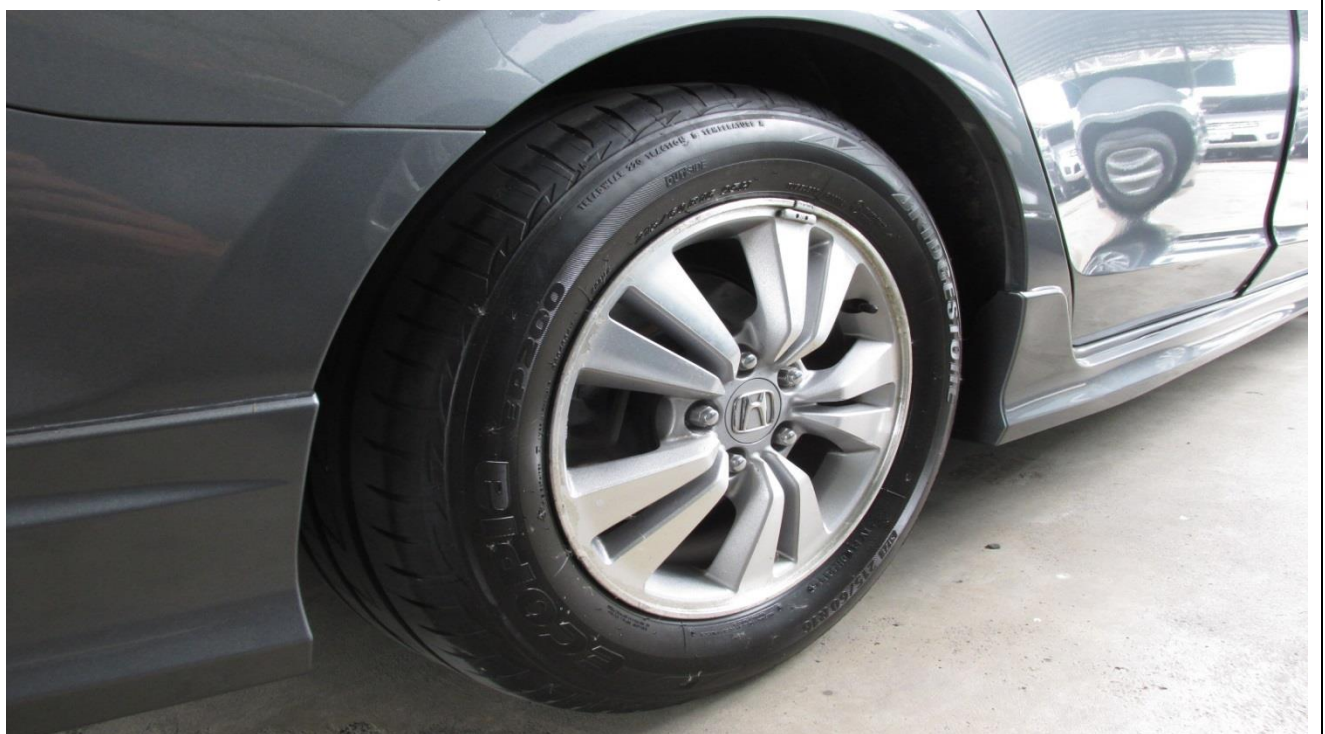
### ภาพโดยรวมของยาง ล้อ และ เบรค - Tyres, Wheels & Brakes Visual Details:

สภาพยางรถยนต์, สัปดาห์/ปี ผลิต Tyres Appearance, Year	2115 แนะนำให้เปลี่ยนยางใหม่
 	สภาพล้อ,ฝาครอบล้อ Wheel Rims Appearance	สภาพดีตามอายุการใช้งาน

ผ้าดิสเบรค (หน้า/หลัง) Brake Pads (Front/Rear)	สภาพดีตามอายุการใช้งาน
 	จานดิสเบรค(หน้า/หลัง) Brake Discs (Front/Rear)	ควรเจียจานเบรคครั้งต่อไปที่เปลี่ยนผ้าเบรค
 	ดรัมเบรคล้อหลัง Brakes and Drums any No Leakage	N/A

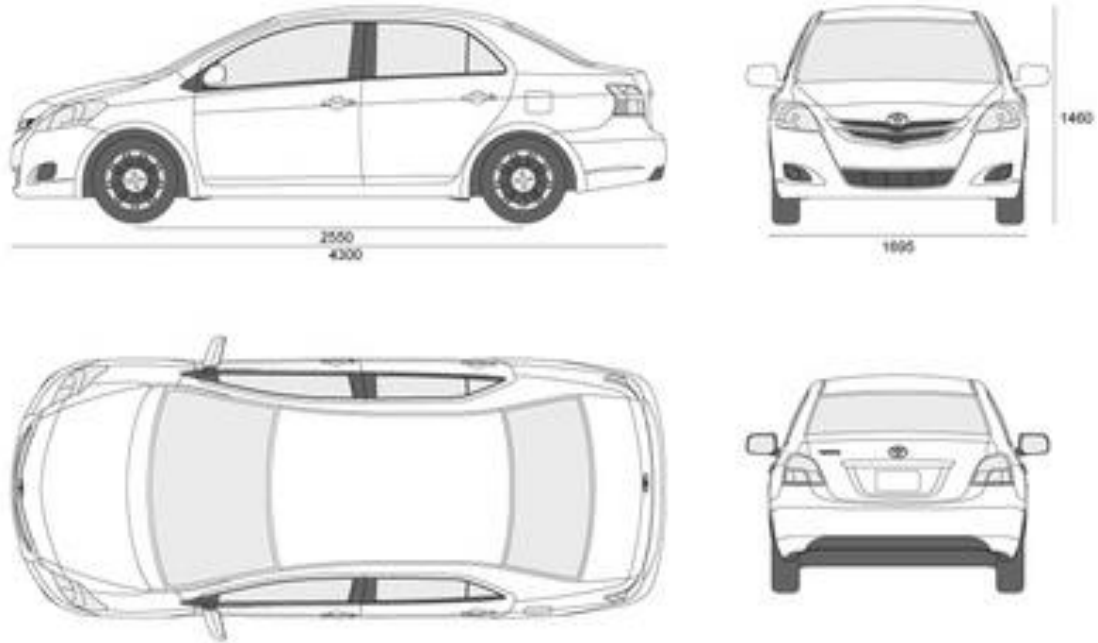
ความหนาสีรอบรถเก๋ง 3,4 และ 5 ประตู - Paint Thickness on 3,4 and 5 door car:

ชิ้นส่วนยานยนต์ (Car Part)	ความหนาสี Paint Thickness (µm)			
	P1	P2	P3	Average
Front Wing (RH)	87	99	97	94
Front Wing (LH)	58	78	90	75
Front Door (RH)	101	99	92	97
Front Door (LH)	127	139	130	132
Rear Door (RH)	97	101	103	100
Rear Door (LH)	93	105	102	100

ชิ้นส่วนยานยนต์ (Car Part)	ความหนาสี Paint Thickness (µm)			
	P1	P2	P3	Average
Rear Wing (RH)	102	92	95	96
Rear Wing (LH)	176	175	168	173
Front Bumper	-	-	-	-
Rear Bumper	-	-	-	-
Bonnet	165	207	200	191
Roof	88	100	99	96
Boot/Tail Gate	102	111	108	107
