# Vehicle Inspection Report

## สรุปผลการตรวจสอบ (Inspection Summary)

ยี่ห้อ/รุ่น (Make/Model): MISUBISHI LANCER	วันที่ตรวจสอบรถยนต์ (Date of Inspection): 03.11.60
เลขตัวถัง (VIN): MMTSTCY3ABF000834	เลขคำขอบริการ (Job No.) : I017/079-032
เลขเครื่องยนต์ (Engine No.): UGAA5375 4B10	<p>Vehicle Picture:</p>

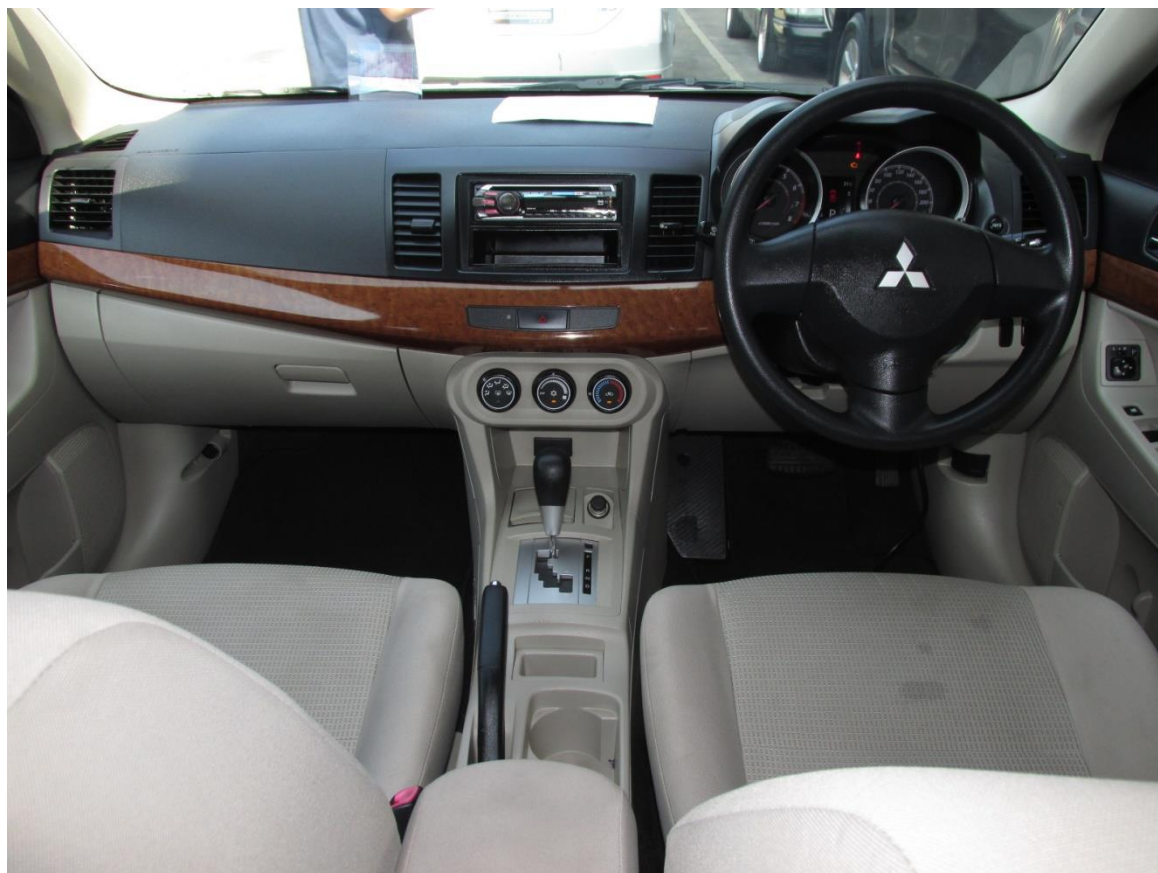
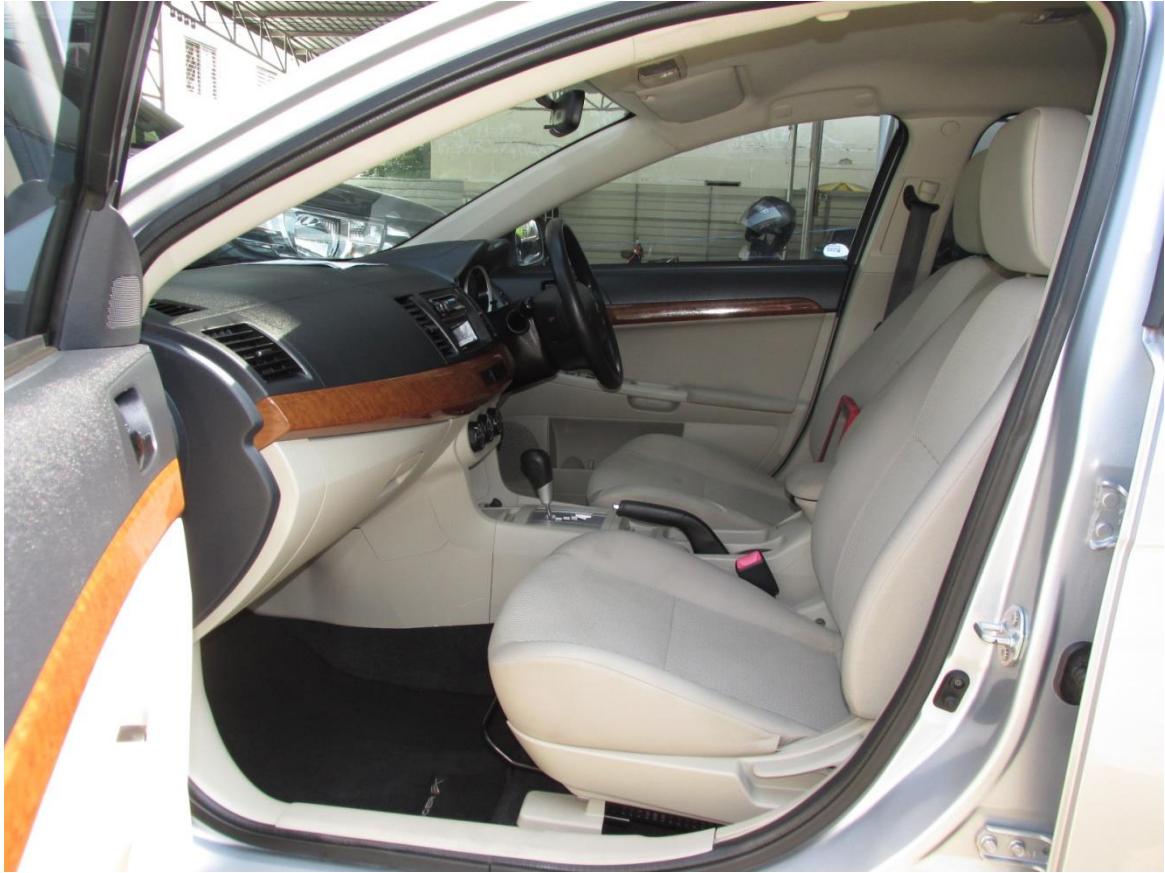
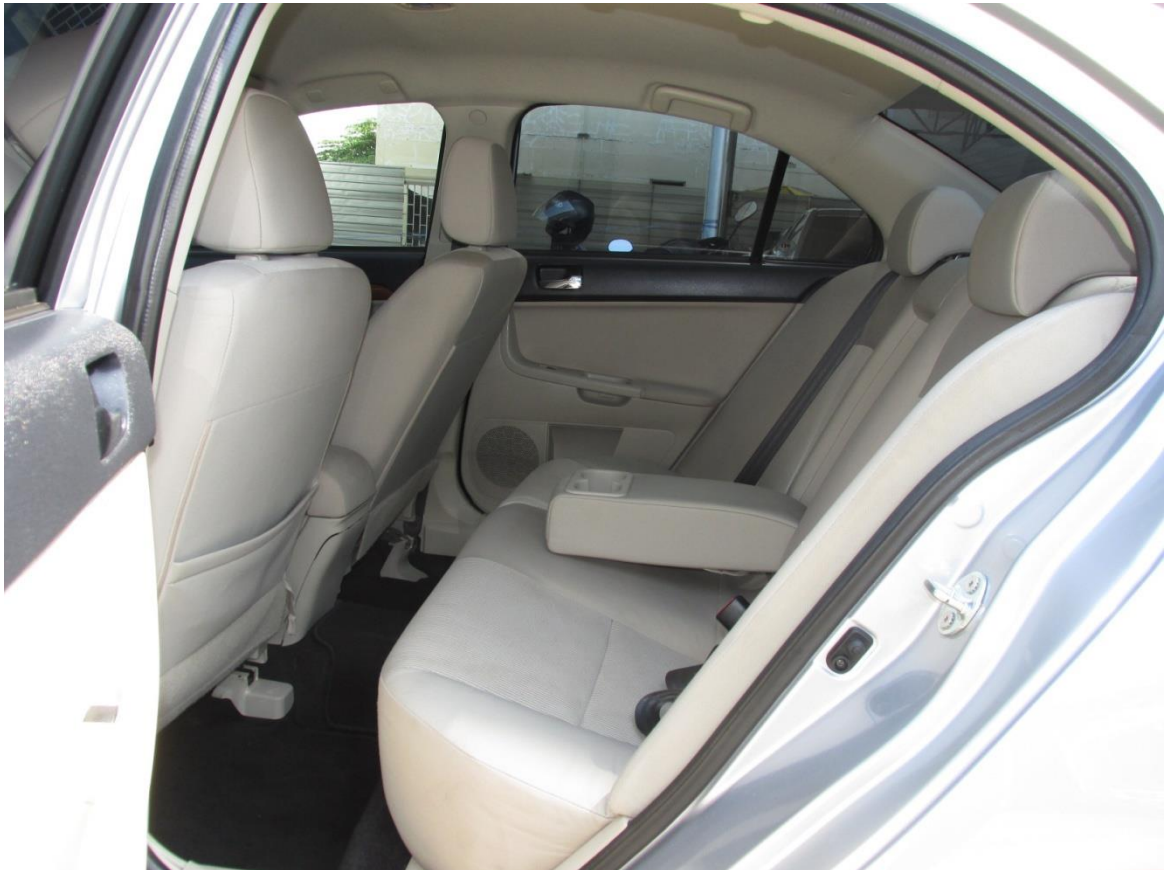
ภาพภายในด้านหน้า หลัง และ จุดบกพร่อง - Interior Visual Details (Front, Rear and/or Defect):

ที่นั่ง สภาพ Seat Appearance	สภาพดีตามอายุการใช้งาน
	การทำงาน การปรับ และการล็อกเบาะ Seat Adjust functional	ทำงานได้ดี
	สภาพ รางได้เบาะ Seat slide adjust rail	สภาพดีตามอายุการใช้งาน
	เข็มขัดนิรภัย Seat Belts	สภาพดีตามอายุการใช้งาน
	แผงคอนโซล Other Trims	สภาพดีตามอายุการใช้งาน
	เครื่องเสียงภายในรถ Radio/ Multiplayer	เปิด-ปิด ปกติ
	ลำโพง Speaker working	ทำงานปกติ
	ไล่ฝ้ากระจกหลัง Rear Window Demister	สภาพดีไม่พบรอยขาด
	อุปกรณ์ทำความเย็นและความร้อน Air Condition/Heater	แอร์เย็น ทำงานปกติ
	ชุดปัดน้ำฝน และระบบฉีดน้ำ Washers & Wipers	ทำงานปกติ
	แตร Horn	ทำงานปกติ
	บานพับและกลอนประตู Doors, Locks & Hinges	สภาพดีเหมาะสมกับอายุการใช้งาน
	การเปิดประตูจากด้านใน Door Handle (inside)	ทำงานได้ดี
	สภาพยางขอบประตู Weather Strip	สภาพดีเหมาะสมกับอายุการใช้งาน
	การทำงานของกระจก Window Operation	ทำงานเปิด-ปิด ปกติ

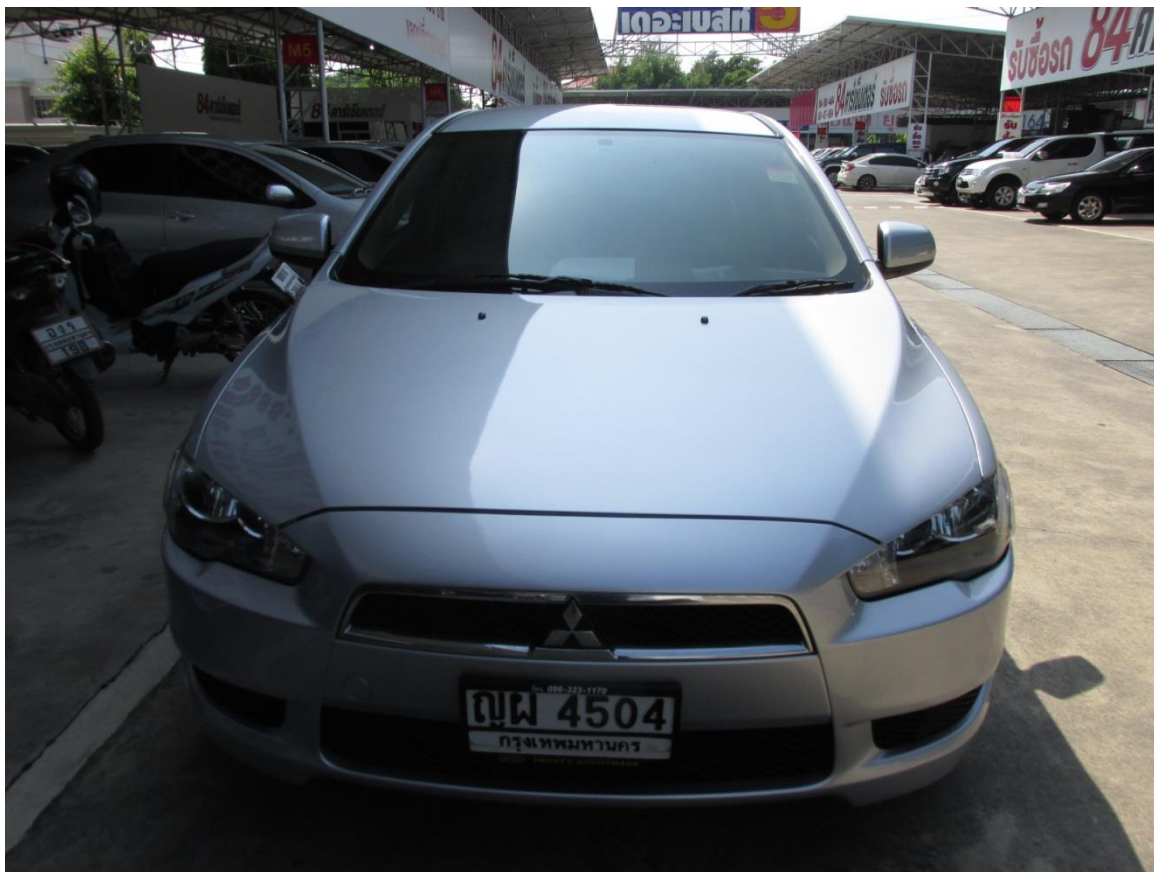
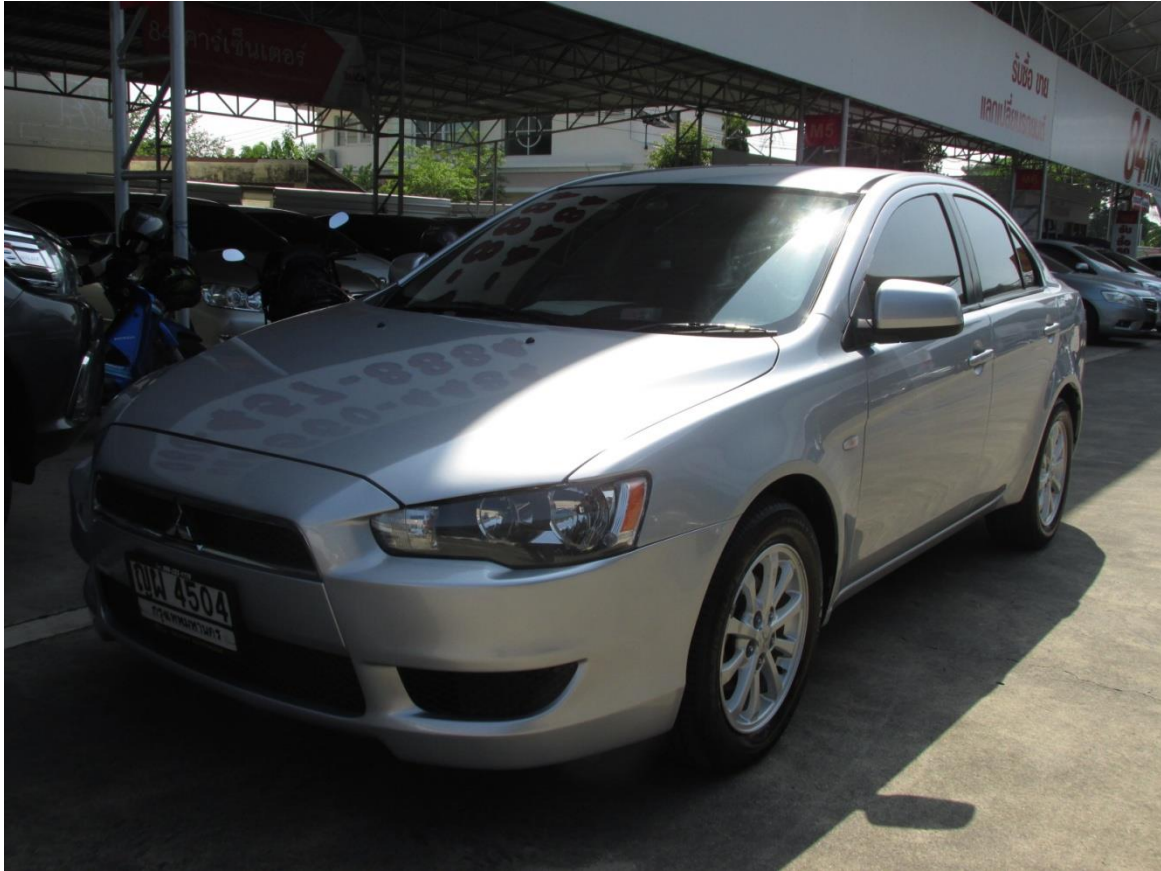
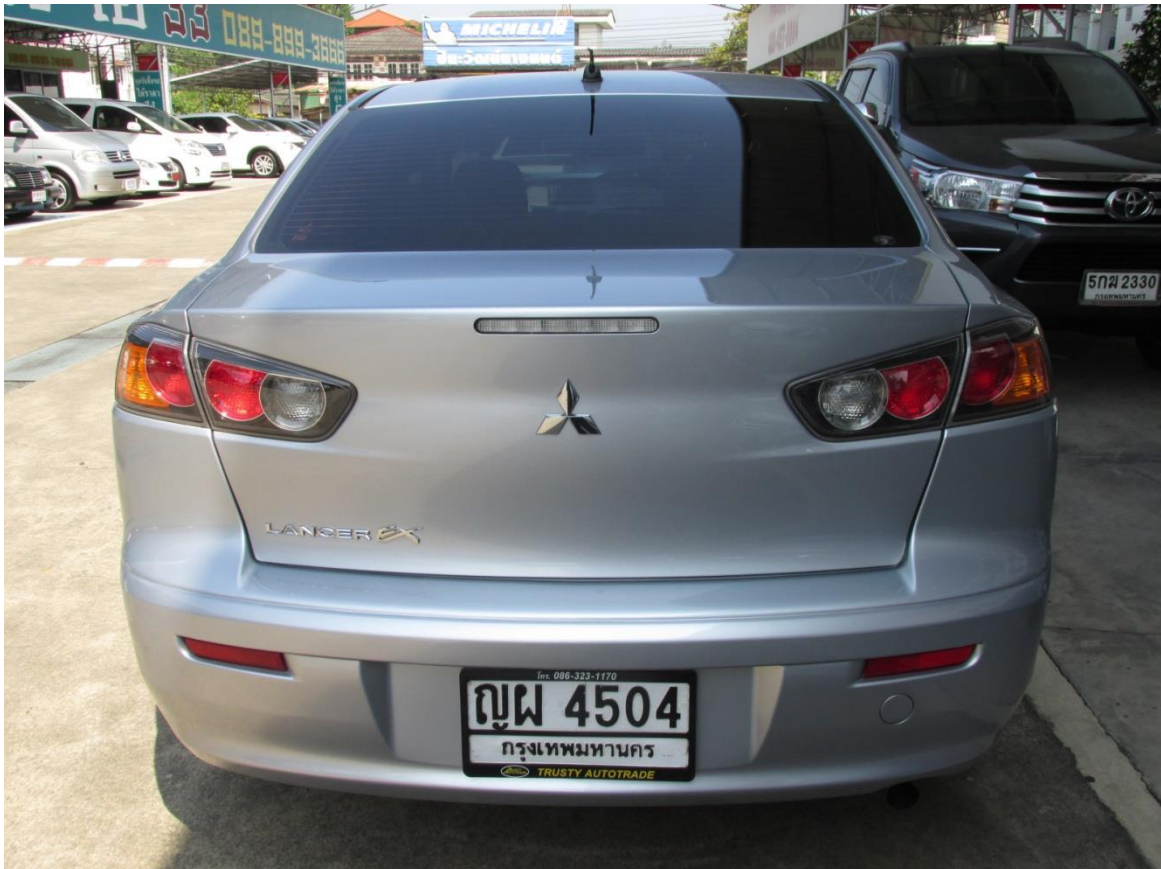
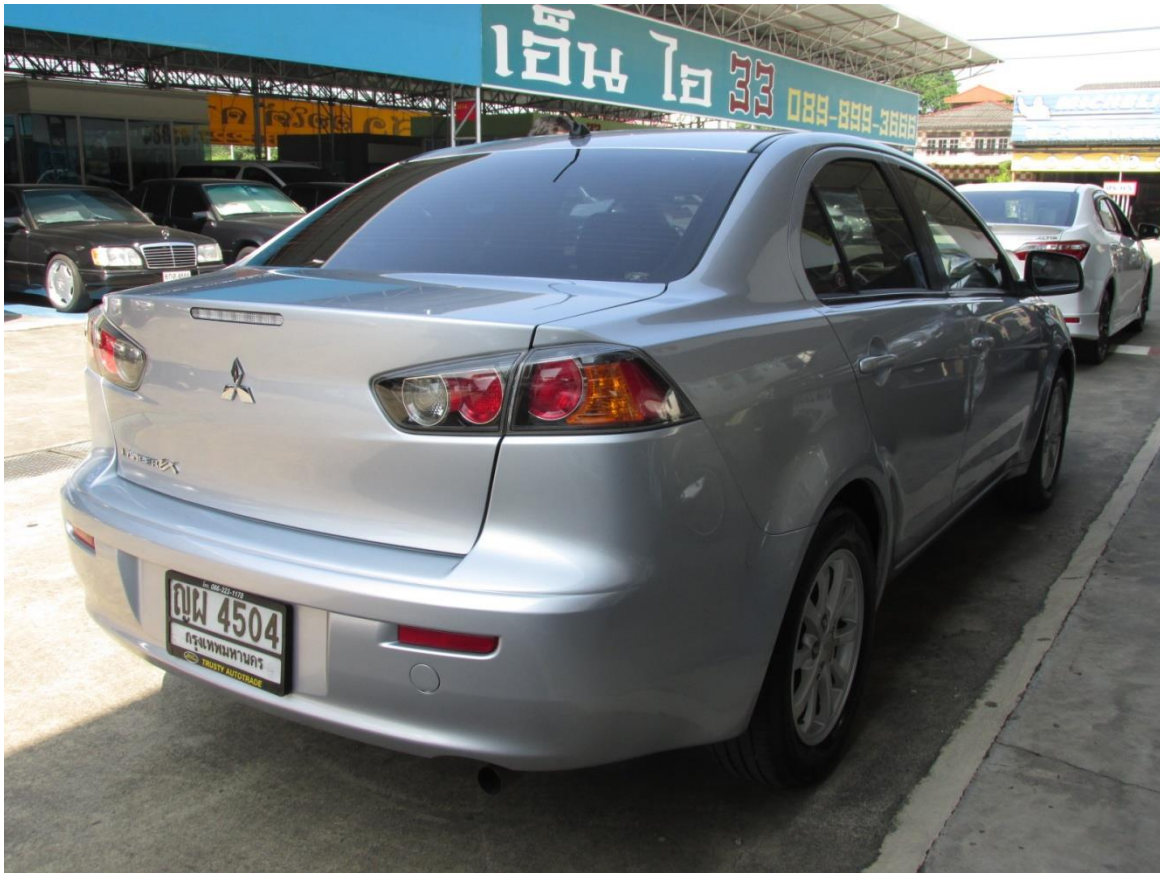
### ภาพภายนอก - Exterior Visual Details:

กันชนหน้า Front Bumper	สภาพดี
	คาน รับกันชนหน้า (ขวา) Front Side Member (Right) Appearance	สภาพดี
	คาน รับกันชนหน้า (ซ้าย) Front Side Member (Left) Appearance	สภาพดี
	กระจังหน้ารถ Front Grill	สภาพดี
	ชุดคานหน้ารับหม้อน้ำ Radiator Core Support	สภาพดี
	ฝากระโปรงหน้ารถ Bonnet	สภาพดี
	ฝาห้องเครื่องด้านหน้า Cowl Panel Fire Wall	สภาพดี
	กระจกหน้า Windshield	สภาพดี
	หลังคา Roof	สภาพดี
	สภาพ และการทำงาน หลังคาชั้นรูป หลังคาเปิดประทุน Sunroof/Convertible functional and appearance	N/A
	แก้มหน้าขวา Front Right Wing	สภาพดี
	ประตูหน้าขวา Front Right Door	สภาพดี
	กระจกมองข้างขวา Right Rear Mirror	สภาพดี
	ประตูหลังขวา Rear Right Door	สภาพดี

ประตูเลื่อนด้านขวา Sliding Right Door	N/A
	แก้มหลังขวา Rear Right Wing	สภาพดี
	ขายน้าด้านขวา Right Rocker Panel	สภาพดี
	แก้มหน้าซ้าย Front Left Wing	สภาพดี
	ประตูหน้าซ้าย Front Left Door	สภาพดี
	กระจกมองข้างซ้าย Left Rear Mirror	สภาพดี
	ประตูหลังซ้าย Rear Left Door	สภาพดี
	ประตูเลื่อนด้านซ้าย Sliding Left Door	N/A
	แก้มหลังซ้าย Rear Left Wing	สภาพดี
	ขายน้าด้านซ้าย Left Rocker Panel	สภาพดี
	ประตูหลัง Rear Tail Gate	N/A
	ฝากระโปรงหลัง Boot	สภาพดี
	กระจกหลัง Rear Screen	สภาพดี
	กันชนหลัง Rear Bumper	สภาพดี
	คาน รับกันชนหลัง (ขวา) Rear Side Member (Right) Appearance	สภาพดี

คาน รับกันชนหลัง (ซ้าย) Rear Side Member (Right) Appearance	สภาพดี
	เสาโครงสร้าง A ขวา Right A-Pillar	สภาพดี
	เสาโครงสร้าง B ขวา Right B-Pillar	สภาพดี
	เสาโครงสร้าง C ขวา Right C-Pillar	สภาพดี
	เสาโครงสร้าง D ขวา Right D-Pillar	N/A
	เสาโครงสร้าง A ซ้าย Left A-Pillar	สภาพดี
	เสาโครงสร้าง B ซ้าย Left B-Pillar	สภาพดี
	เสาโครงสร้าง C ซ้าย Left C-Pillar	สภาพดี
	เสาโครงสร้าง D ซ้าย Left D-Pillar	N/A
	สภาพรวมของโครงสร้างแชสซี Chassis Frames & Members Appearance	สภาพดี
	สภาพใต้ท้องรถและอุปกรณ์ใต้ท้องรถ Under Body and Parts Appearance	สภาพดีตามอายุการใช้งาน
	ช่วงล่างหน้า Front Suspension	สภาพดีตามอายุการใช้งาน
	ช่วงล่างหลัง Rear Suspension	สภาพดีตามอายุการใช้งาน
	ระบบบังคับเลี้ยว Steering Components	สภาพดีตามอายุการใช้งาน
	เสื้อเกียร์ Transmission Housing	สภาพดีตามอายุการใช้งาน

ท่อไอเสีย Exhaust	สภาพดีตามอายุการใช้งาน
	เฟืองท้าย Differantia	N/A
	เพลาขับ Drive Shafts	สภาพดีตามอายุการใช้งาน
	การทำงานการเปิดปิดประตูทุกบาน All Door Handle Functional	ปกติ
	การทำงานของฝาช่องเติมน้ำมัน Fuel Cap functional	ปกติ
	ช่องเก็บยางอะไหล่ Spare Tire Housing	สภาพดี
	อื่นๆเพิ่มเติม Others	N/A

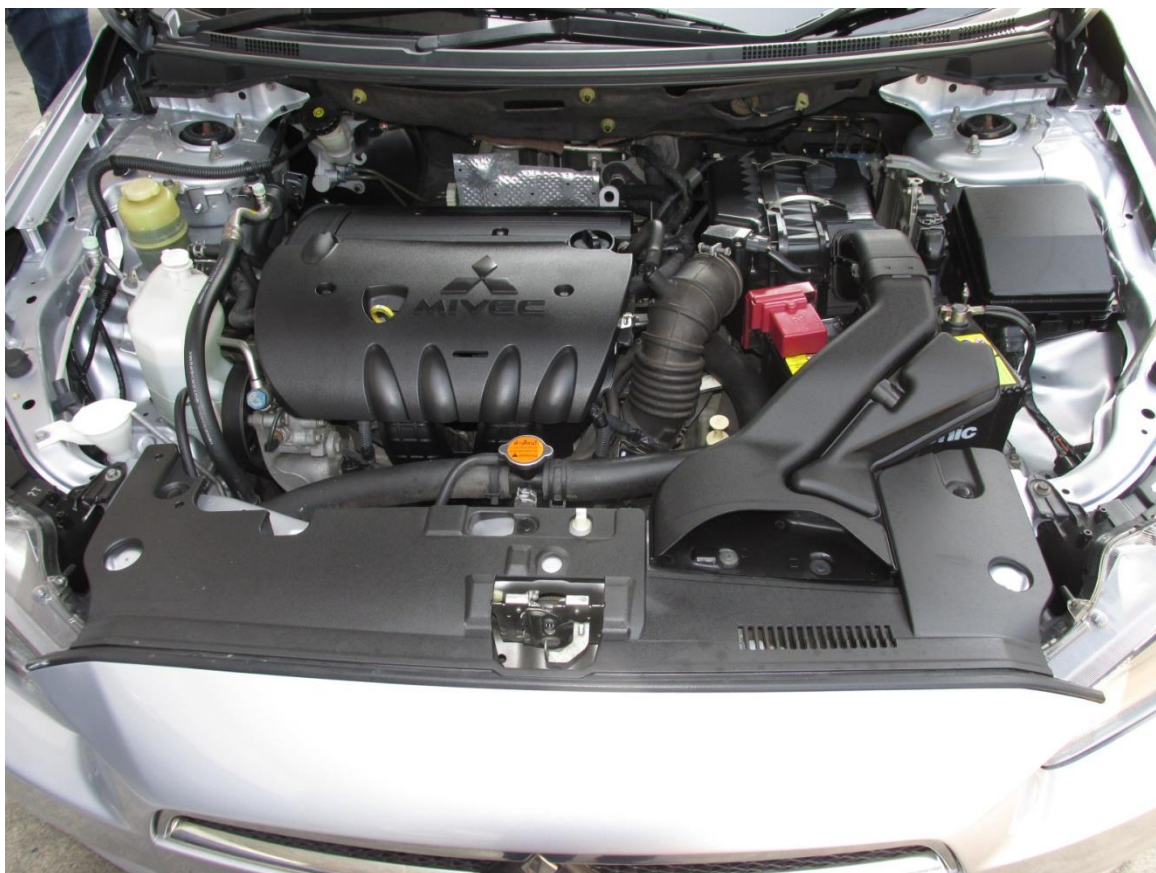
ภาพห้องเครื่อง - Engine Bay Visual Details

เครื่องยนต์ไม่พบการรั่วซึม No any leak on engine	ใช่
 	รถสตาร์ทติดง่าย The car start without struggling	ใช่
 	กุญแจบิดง่าย/กุญแจระบบกดทำงาน ปกติKey Turn Smoothly/ Push Start Normal operation	ใช่
 	เครื่องเดินเบาปกติ ไม่สั่นผิดปกติ Idle run smoothly, no abnormal shake	ใช่
 	ไม่มีเสียงหอนผิดปกติ No Squeaks Noise	ใช่
 	เสียงท่อไอเสียดังปกติ ไม่มีรั่ว Exhaust quiet and free from leaks	ใช่

สภาพรวมของโครงสร้างแชสซี Chassis Frames & Members Appearance	สภาพดีตามอายุการใช้งาน
	ระดับของเหลว Fluid Level	อยู่ในระดับปกติ
	การรั่วไหลของน้ำมัน Fluid Leaks	ไม่มี
	จุดจับยึด Mountings	สภาพดีตามอายุการใช้งาน
	สายไฟและท่อ Hoses & Pipes	สภาพดีตามอายุการใช้งาน
	ปั๊มน้ำ และพัดลม Water Pump & Fan	สภาพดีตามอายุการใช้งาน
	ระบบการจุดระเบิด Ignition System	ปกติ
	ระบบน้ำมัน Fuel System	ปกติ

หม้อน้ำ และฝาหม้อน้ำ Radiator & Cap	สภาพดีตามอายุการใช้งาน
	รอกและสายพาน Drive Belt & Pulleys	สภาพดีตามอายุการใช้งาน
	หม้อลมเบรค Brake Booster	สภาพดีตามอายุการใช้งาน
	แม่ปั้มเบรค Master Cylinder Pressure	สภาพดีตามอายุการใช้งาน
	แบตเตอรี่ไม่รั่ว และ ชุดยึด ไม่มีสนิม No any leak on battery and no corrosion on battery support bracket	สภาพดีตามอายุการใช้งาน

<p>การทดสอบ แบตเตอรี่</p> <p>Battery Test</p> <p>Note: If state of charge is lower than 80%, battery need to fully recharge before used. (ถ้า state of charge ต่ำกว่า 80% ควรทำการชาร์ต แบตเตอรี่ให้เต็มก่อนใช้งาน)</p>	<b>Battery Test</b>		<b>Charging System Test at 2000 rpm</b>	
	Voltage	12.34 V	Voltage	14.10 V
	Rating	555 CCA	Status	Normal
	Current	472 CCA	<b>Start System Test</b>	
	Internal resistance	5.73 mΩ	Start Voltage	9.78 V
	State of Charge	54 %	Status	Normal
	State of Health	70 %	<b>Max. Load Test at 2000 rpm</b>	
	Status	Good	Max. Load Voltage	14.17 V
	Test Date	03.11.60	Status	Normal

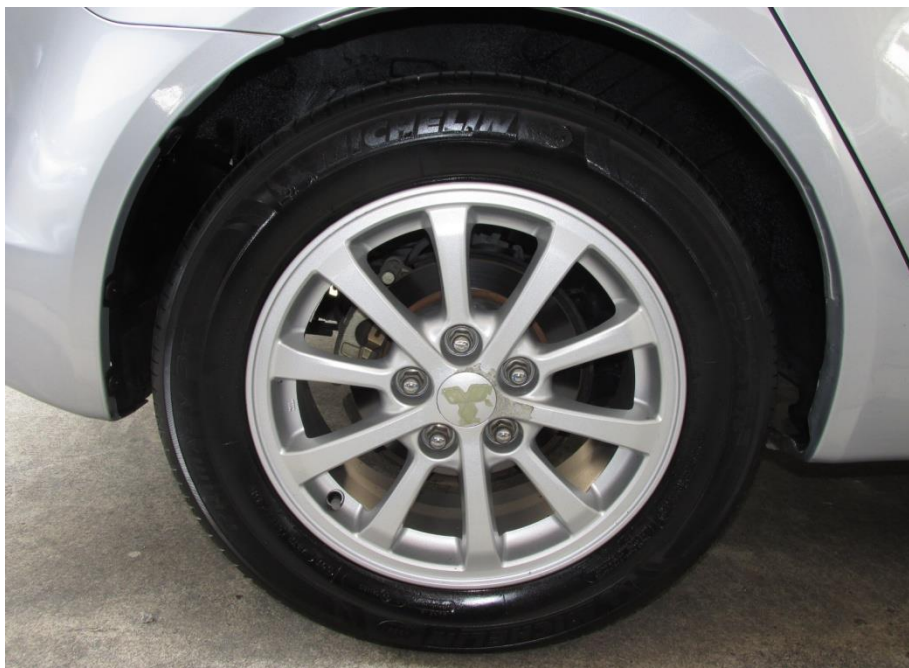
ภาพโดยรวมของยาง ล้อ และ เบรค - Tyres, Wheels & Brakes Visual Details:

สภาพยางรถยนต์, เดือน/ปี ผลิต Tyres Appearance, Year	ปียางผลิต 4514 ยางสภาพพอใช้
 	สภาพล้อรถ Wheel Rims Appearance	สภาพดีตามอายุการใช้งาน
 	ยางอะไหล่ และล้อ Spare Tyre & Rim	สภาพปกติ
 	ก้ามเบรค และท่อน้ำมัน Brake Hose Callipers & Pipes	สภาพปกติไม่พบการรั่วซึม
 	ผ้าเบรค (หน้า/หลัง) Brake Pads (Front/Rear)	สภาพดีตามอายุการใช้งาน
 	จานเบรค Brake Discs (Front/Rear)	ควรเจียจานเบรคครั้งต่อไปที่เปลี่ยนผ้าเบรค
 	ดรัมเบรคล้อหลัง Brakes and Drums any No Leakage	N/A
 	การทำงานของเบรคมือ Park Brake function	ระบบการทำงานปกติ
 	คำแนะนำอื่นๆ Other	N/A
