Vehicle Inspection Report

สรุปผลการตรวจสอบ (Inspection Summary)

ยี่ห้อ/รุ่น (Make/Model): TOYOTA VIOS	วันที่ตรวจสอบรถยนต์ (Date of Inspection): 4.4.61
เลขตัวถัง (VIN): MR2BT9F3601162739	เลขคำขอบริการ (Job No.) : I018/0110-023
เลขเครื่องยนต์ (Engine No.): 1NZZ146524	Vehicle Picture:

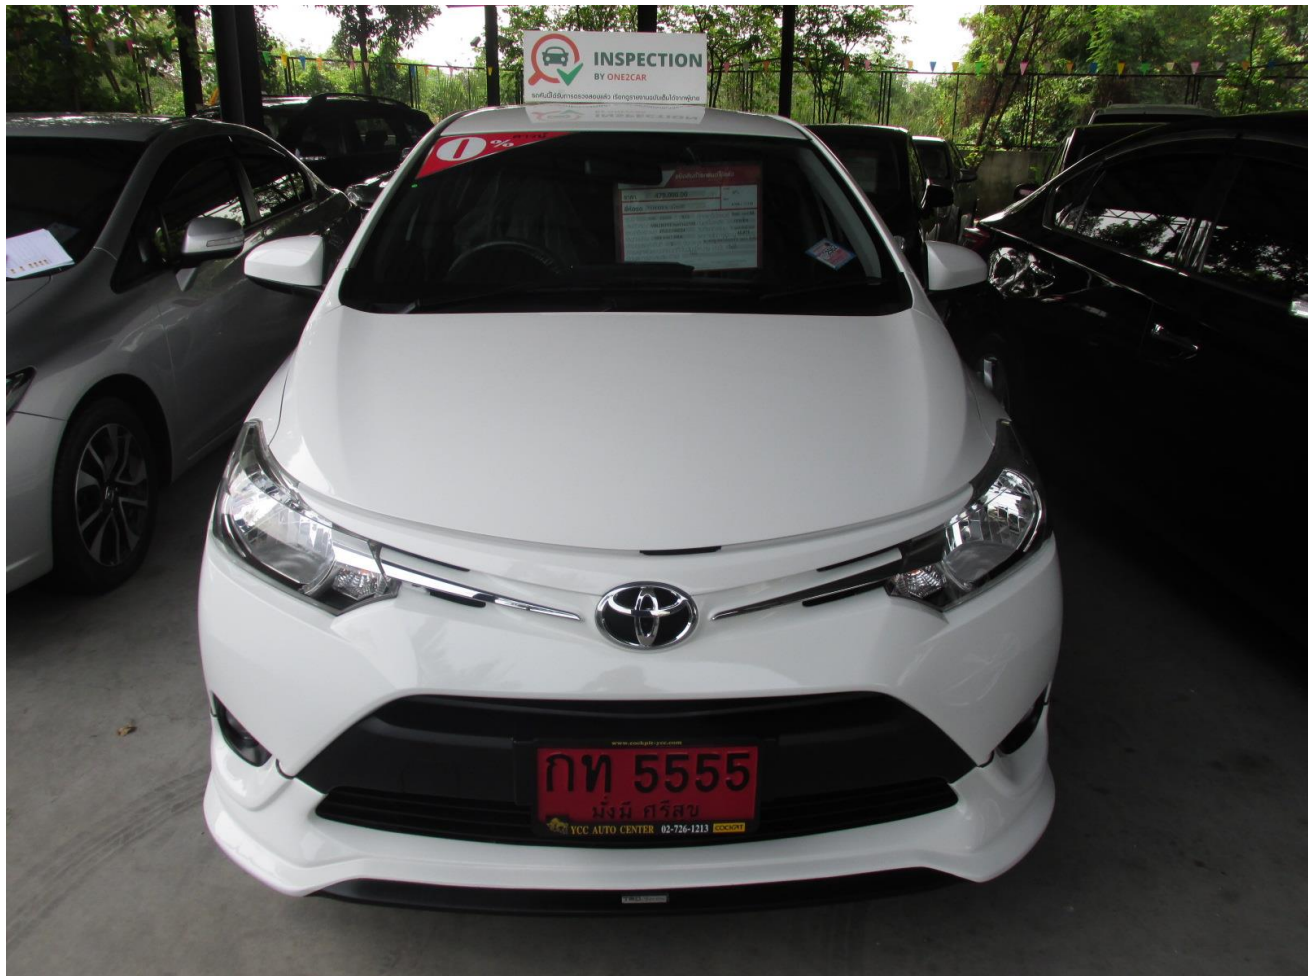
ภาพภายนอก - Exterior Visual Details:

กันชนหน้า Front Bumper	ประกอบไม่สนิท

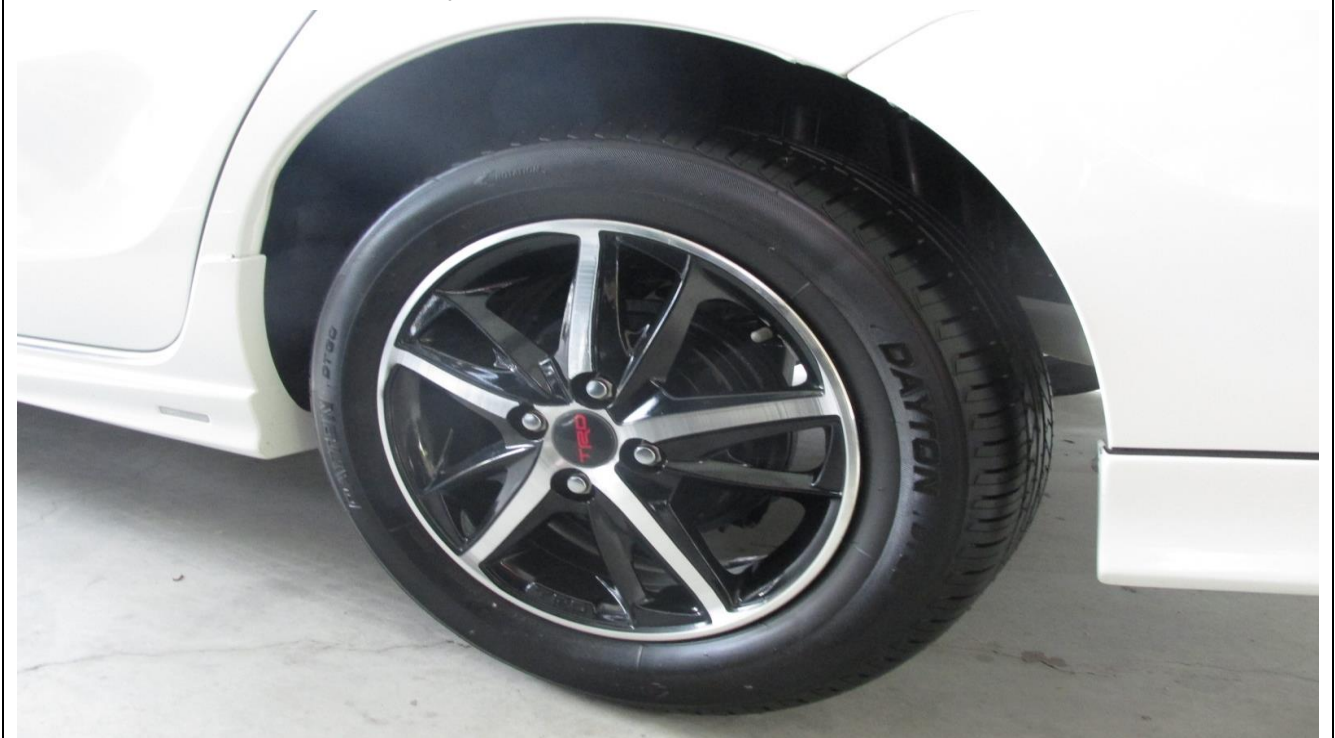
ภาพโดยรวมของยาง ล้อ และ เบรค - Tyres, Wheels & Brakes Visual Details:

สภาพยางรถยนต์, เดือน/ปี ผลิต Tyres Appearance, Year	ปียางผลิต 0218 ยางสภาพใหม่
 	สภาพล้อรถ Wheel Rims Appearance	สภาพดีตามอายุการใช้งาน
 	ยางอะไหล่ และล้อ Spare Tyre & Rim	มีประจำรถ

ก้ามเบรค และท่อน้ำมัน Brake Hose Callipers & Pipes	สภาพปกติไม่พบการรั่วซึม
 	ผ้าเบรค (หน้า/หลัง) Brake Pads (Front/Rear)	สภาพดีตามอายุการใช้งาน
 	จานเบรค Brake Discs (Front/Rear)	ควรเจียจานเบรคครั้งต่อไปที่เปลี่ยนผ้าเบรค
