# Vehicle Inspection Report

## สรุปผลการตรวจสอบ (Inspection Summary)

| ยี่ห้อ/รุ่น (Brand/Model): NISSAN X-TRAIL 4WD | วันที่ตรวจสอบรถยนต์ (Date of Inspection): 23-06-64 |
| หมายเลขตัวถัง (VIN): MNTJANT32Z0004567 | เลขคำขอบริการ (Job No.): I021/0014-44 |

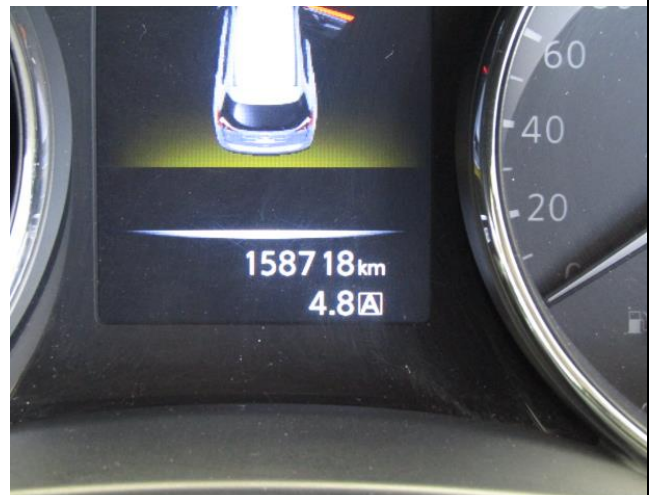
รูปเลขไมล์ (Mileage Picture)

| ระยะการใช้งาน(Mileage): 158,718 กม. | |

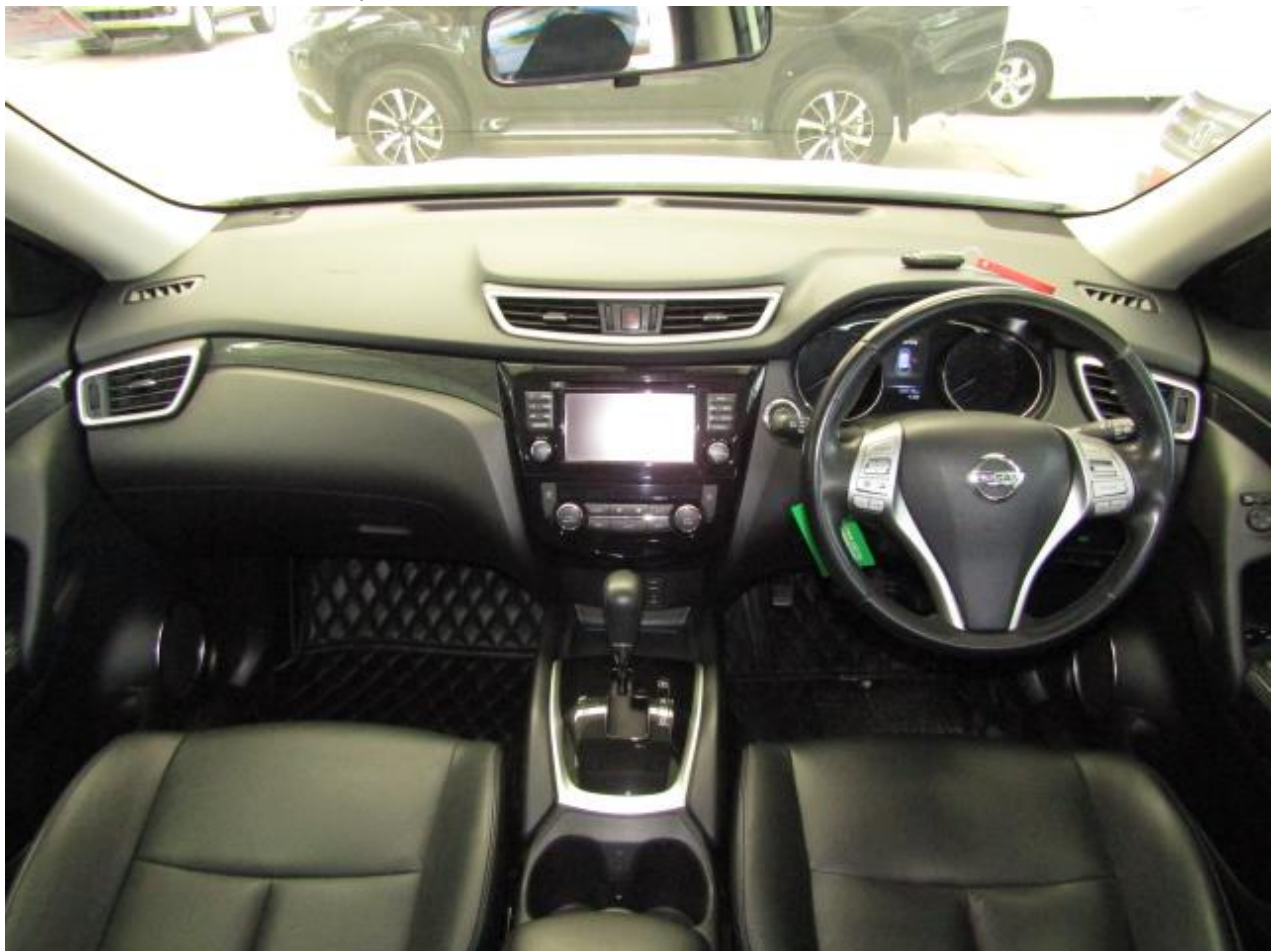
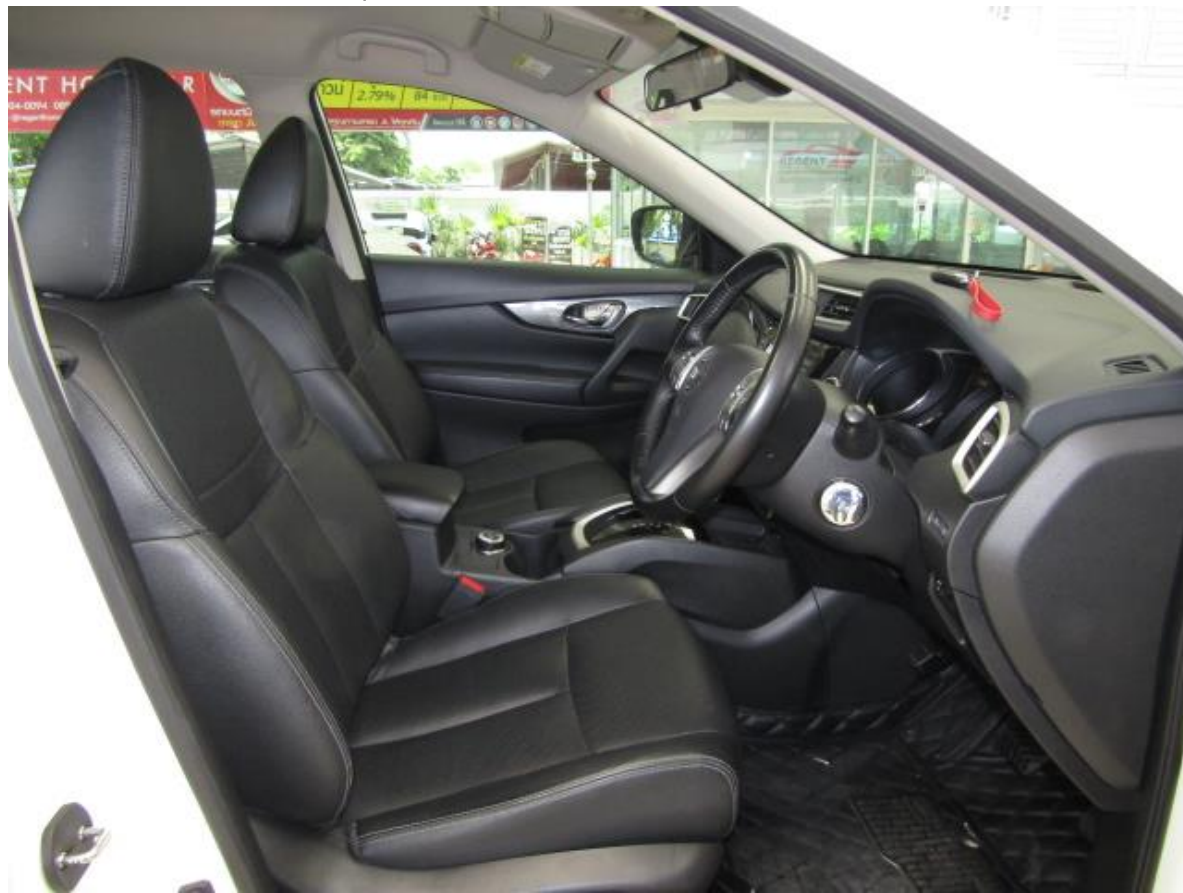
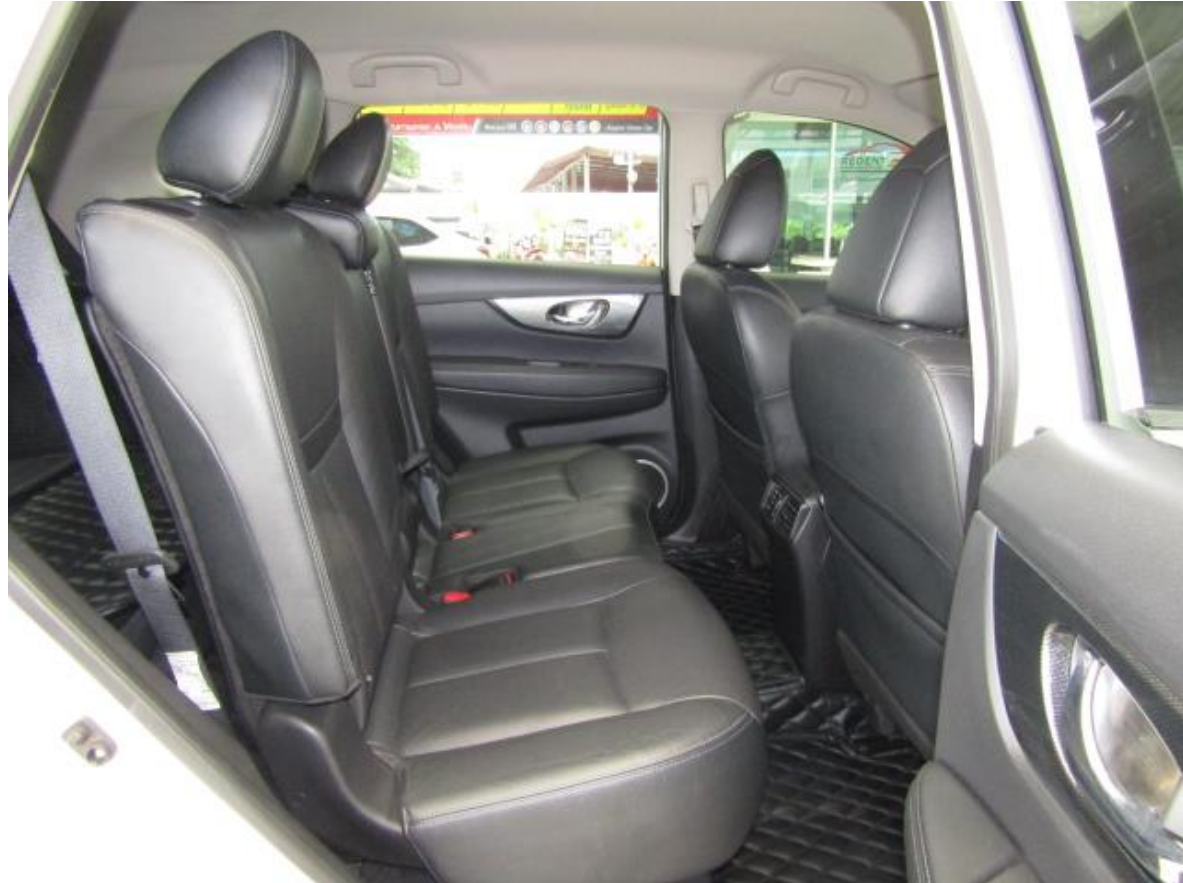
### ภาพภายในด้านหน้า หลัง และ จุดบกพร่อง - Interior Visual Details (Front, Rear and/or Defect):

| | ที่นั่ง สภาพ<br>Seat Appearance | สภาพตามอายุการใช้งาน |
| | การทำงาน การปรับ และการล็อก<br>เบาะ Seat Adjust functional | ทำงานได้ดี |
| | สภาพ รางได้เบาะ<br>Seat slide adjust rail | สภาพตามอายุการใช้งาน |
| | เข็มขัดนิรภัย<br>Seat Belts | สภาพตามอายุการใช้งาน |
