## Vehicle Inspection Report สรุปผลการตรวจสอบสภาพรถ (Inspection Summary)

เลขคำขอบริการ (Job No.) :: I022/0024-8

Jun 20, 2022

BMW 520d

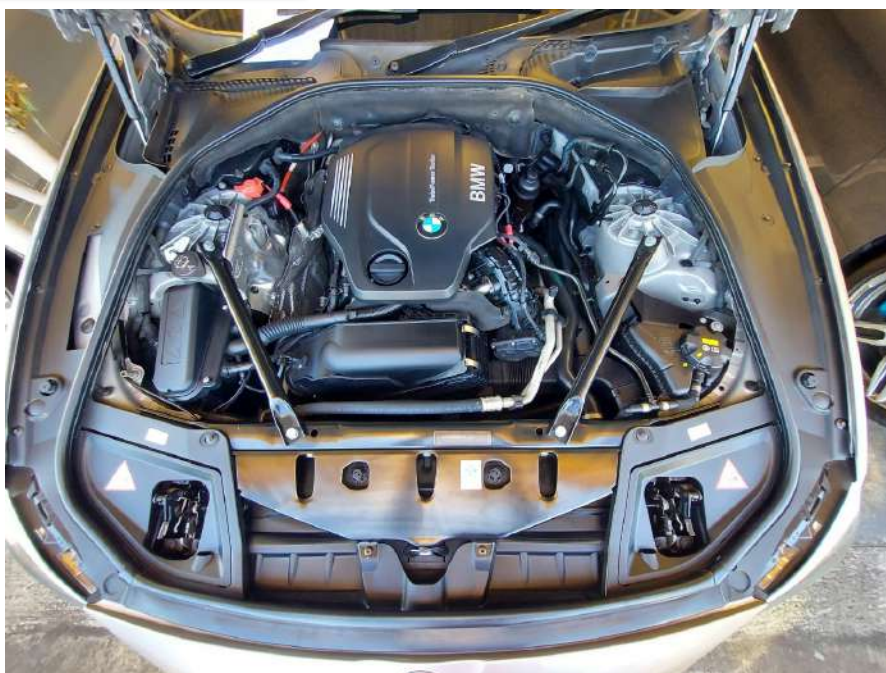
### ภาพห้องเครื่อง

เครื่องยนต์สมบูรณ์ ไม่มีรอยรั่วซึม

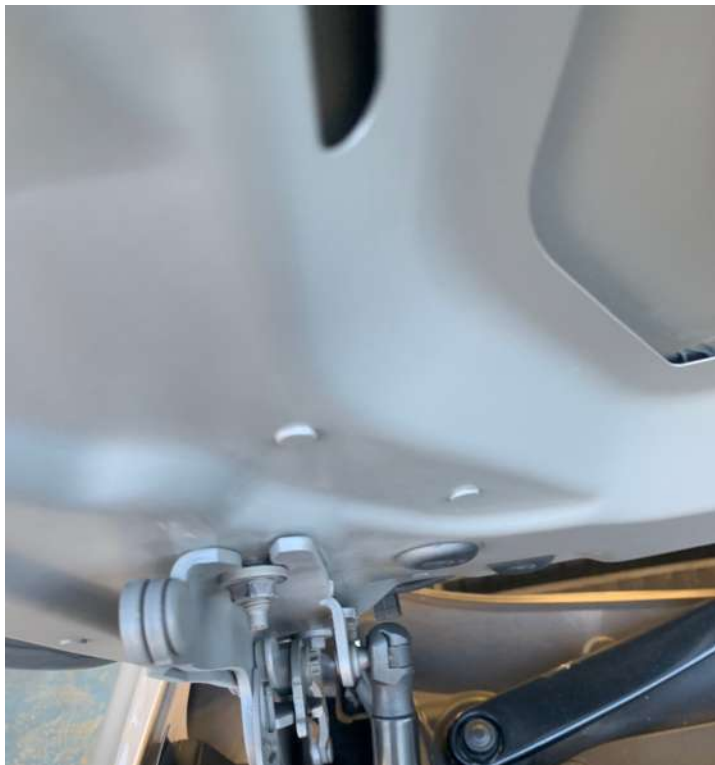
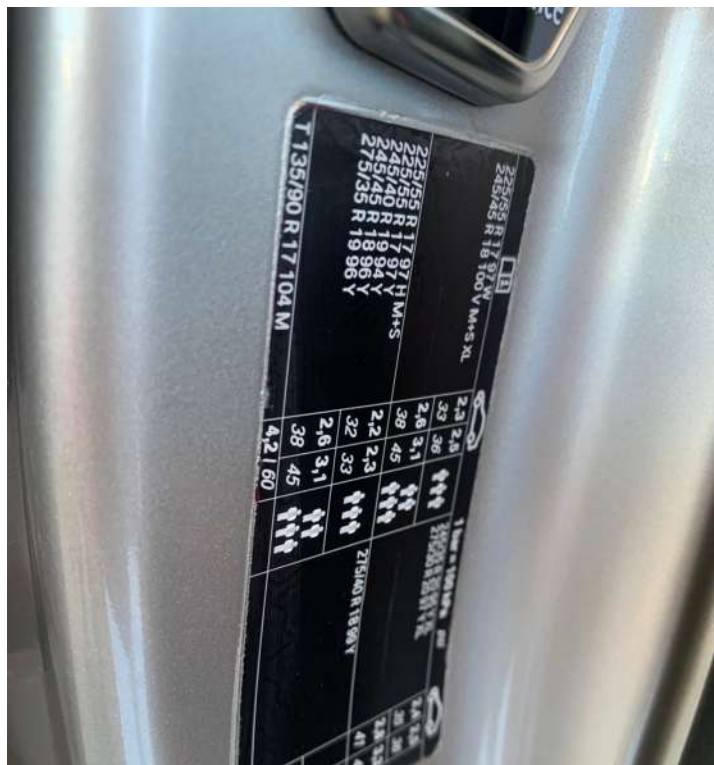
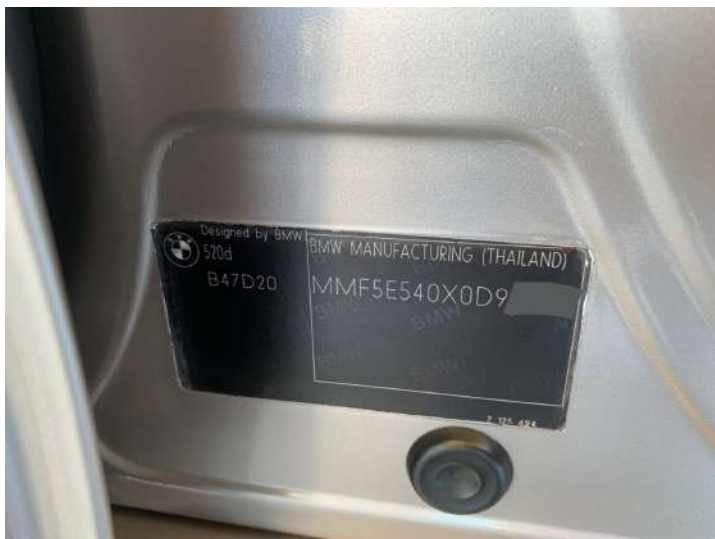
### รูป จุดบกพร่อง

ถอด-ประกอบ ฟันสับคัน
