1023/0390-4

Mercedes-Benz C220 2.0 d AMG Dynamic

Dec 15, 2023

Vehicle Inspection Report

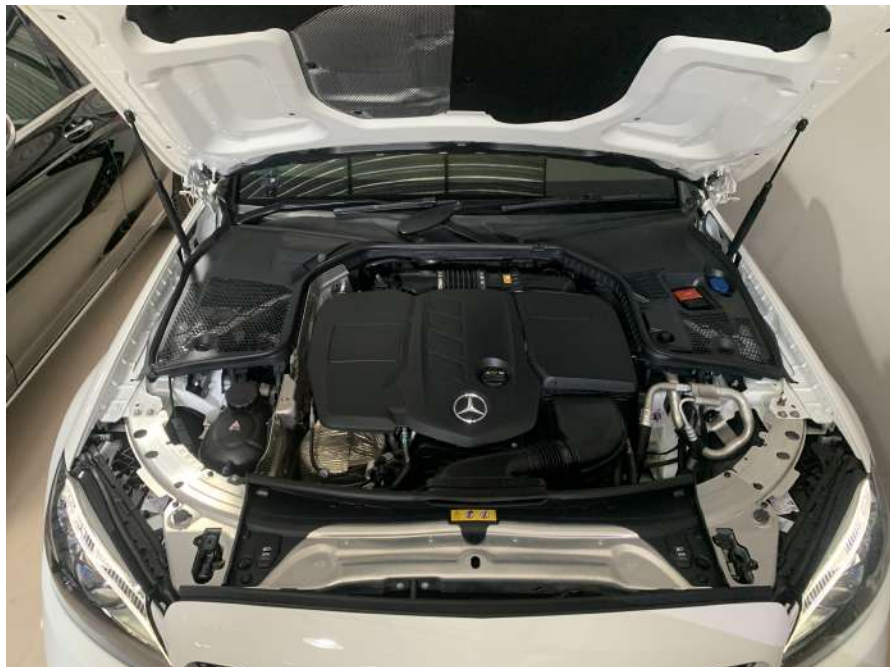
ภาพห้องเครื่อง

Voltage	12.34	V
Rating	700	CCA
Current	314	CCA
Internal resistance	8.9	mΩ
State of Charge	67	%
State of Health	20	%
Status	REPLACE

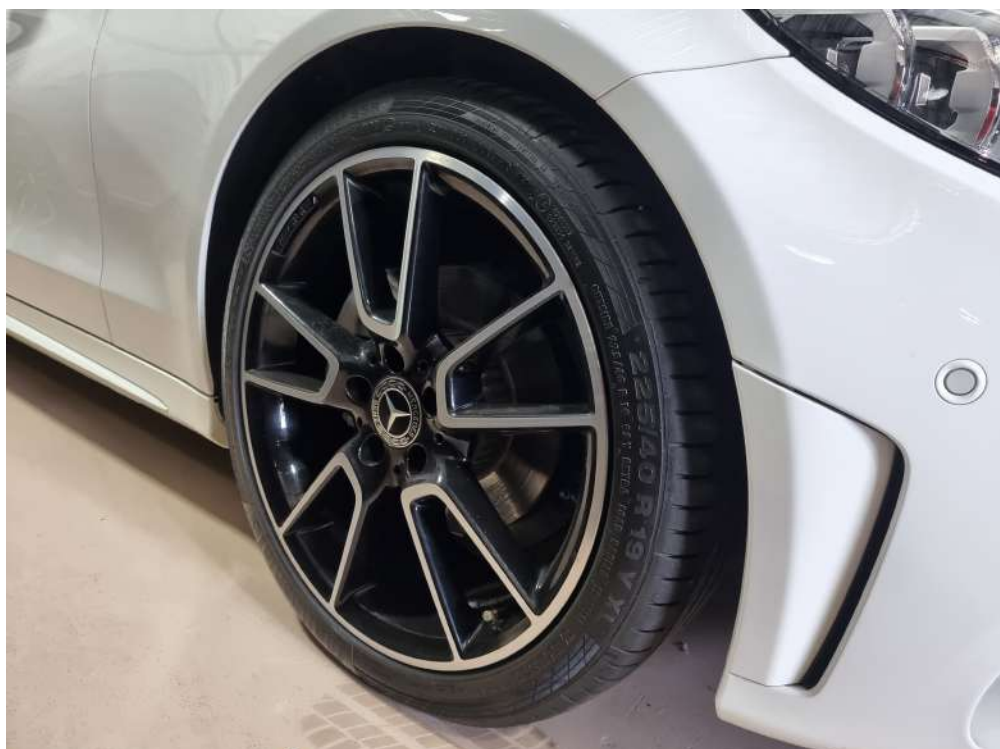
ขอบยาง ล้อ

03/21
