I023/0087-84

BMW 320d 2.0 G20 M Sport Sedan

20 มิ.ย. 2023

Vehicle Inspection Report สรุปผลการตรวจสภาพรถ (Inspection Summary)

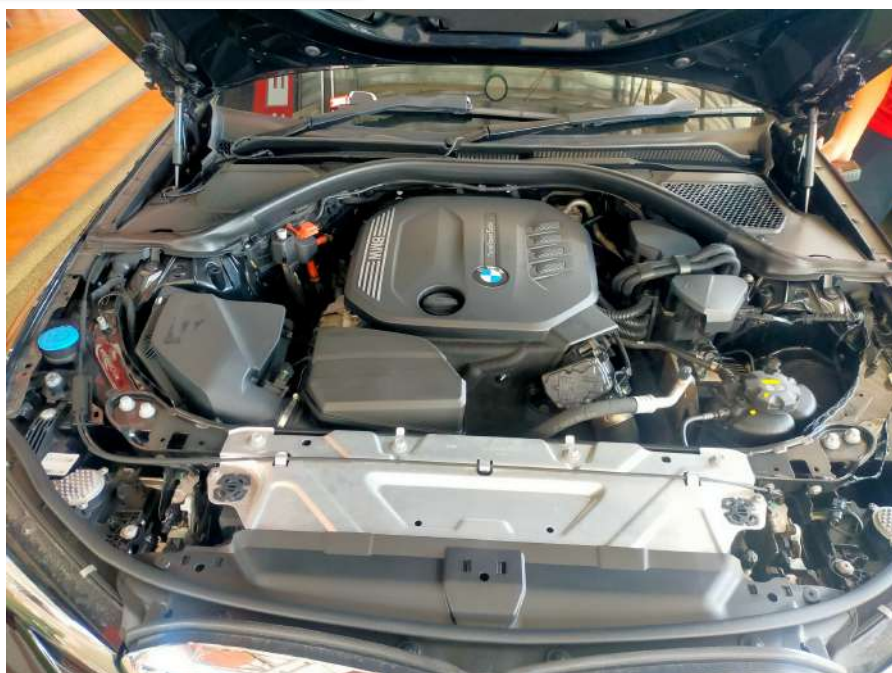
ภาพห้องเครื่อง

Voltage	12.14	V
Rating	600	CCA
Current	377	CCA
Internal resistance	7.42	mΩ
State of Charge	42	%
State of Health	29	%
Status	Replace

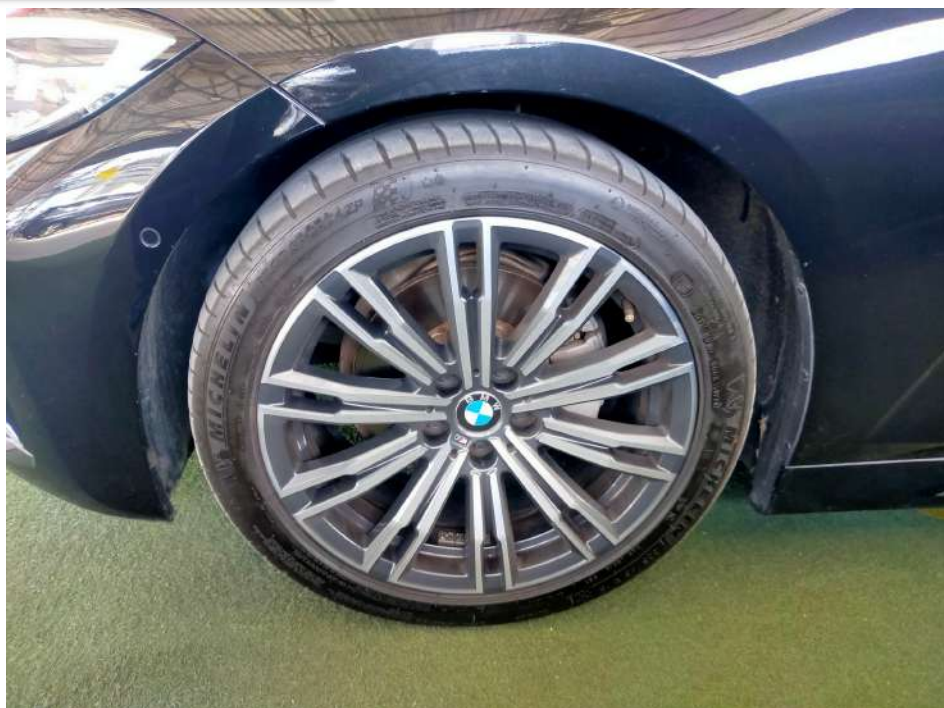
ขอบยาง ล้อ

08/20
