I023/0188-27

Porsche Taycan 4S

INSPECTION
BY ONE2CAR

Vehicle Inspection Report สรุปผลการตรวจสภาพรถ (Inspection Summary)

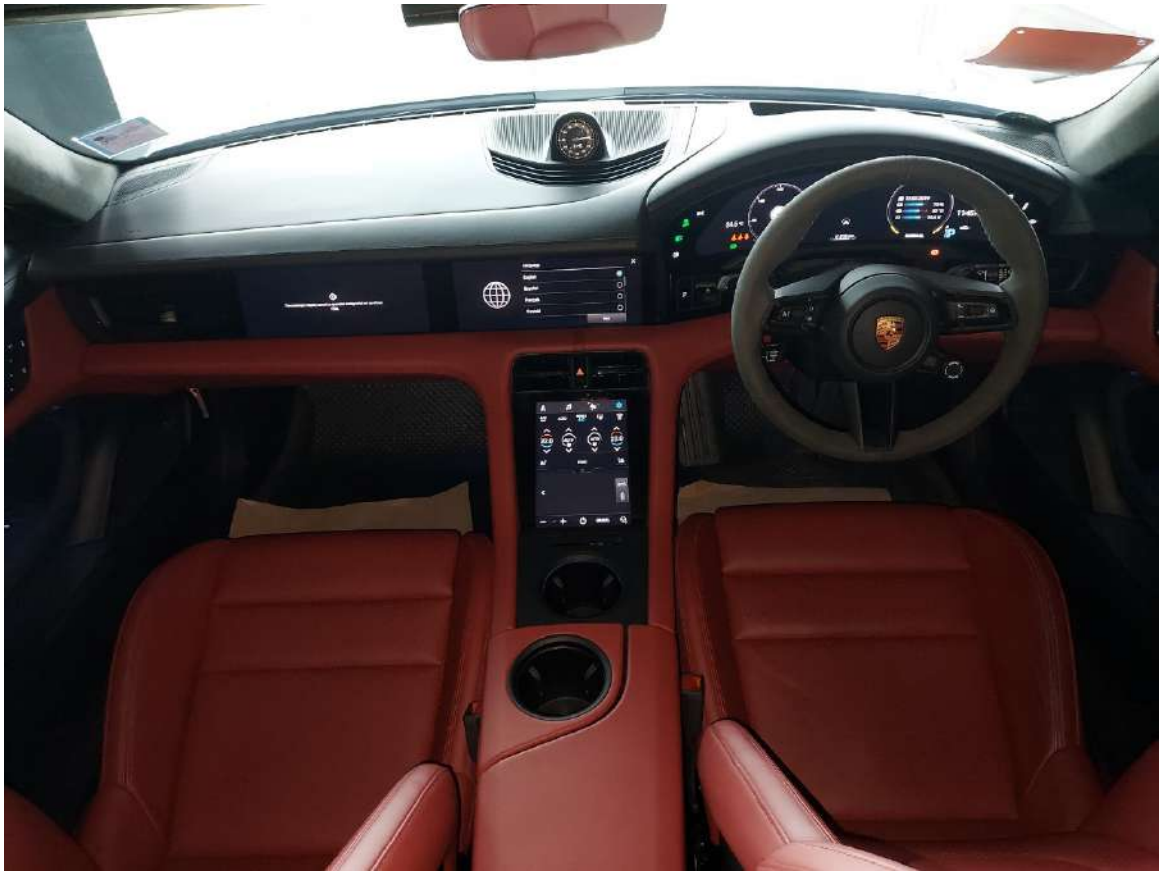
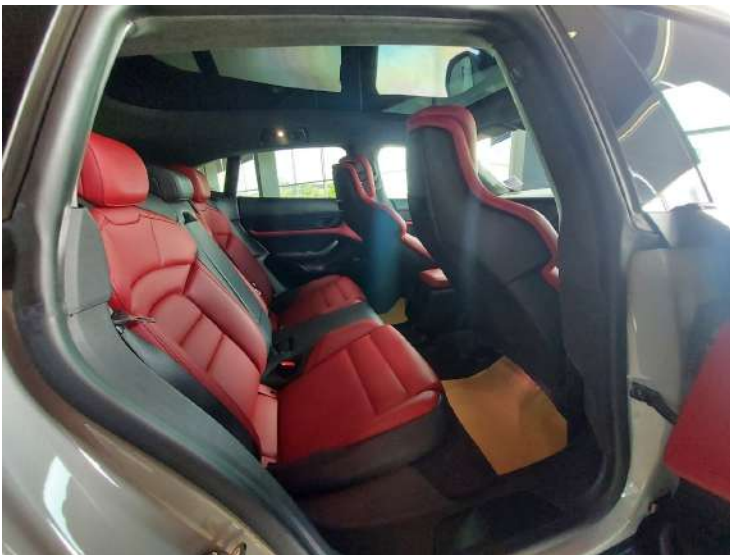
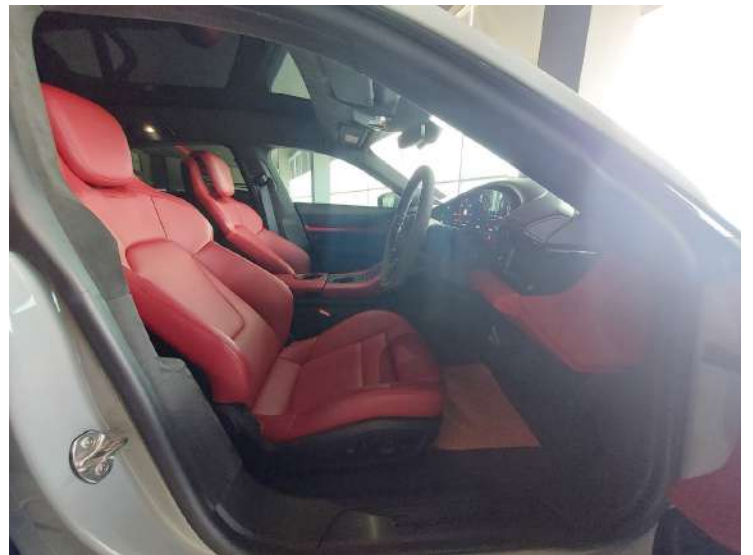
ภาพภายใน

รายการตรวจ 20 รายการ	สถานะ
2.1 สภาพที่นั่ง Seat Appearance	ดี (Good)
2.2 การทำงาน การปรับ และการล็อกเบาะ Seat Adjust functional	ดี (Good)
2.3 สภาพรางไต่เบาะ Seat slide adjust rail	ดี (Good)
2.4 เข็มขัดนิรภัย Seat Belts	ดี (Good)
2.5 แผงคอนโซลหน้า Other Trims	ดี (Good)
2.6 เครื่องเสียงภายในรถ Radio/ Multiplayer	ดี (Good)
2.7 ลำโพง Speaker working	ดี (Good)
2.8 ไล่ฝ้ากระจกหลัง Rear Window Demister	ดี (Good)
2.9 อุปกรณ์ปรับอากาศทำความเย็นและความร้อน Air Condition/Heater	ดี (Good)

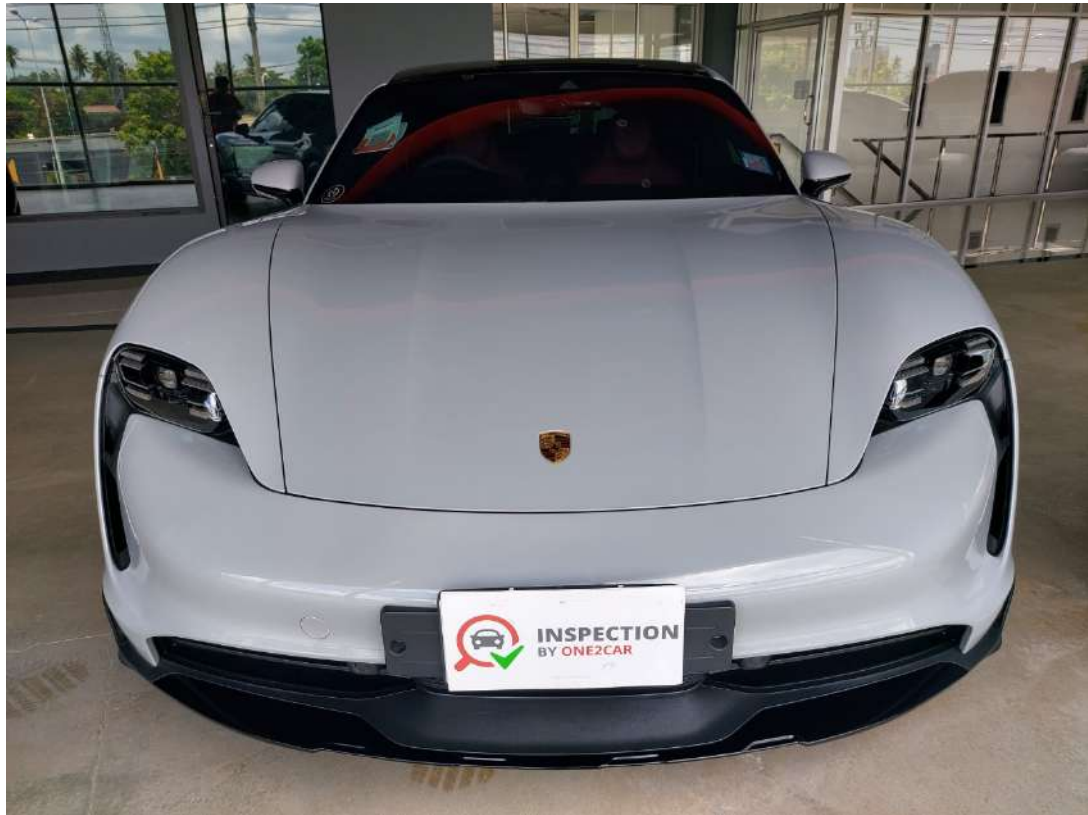
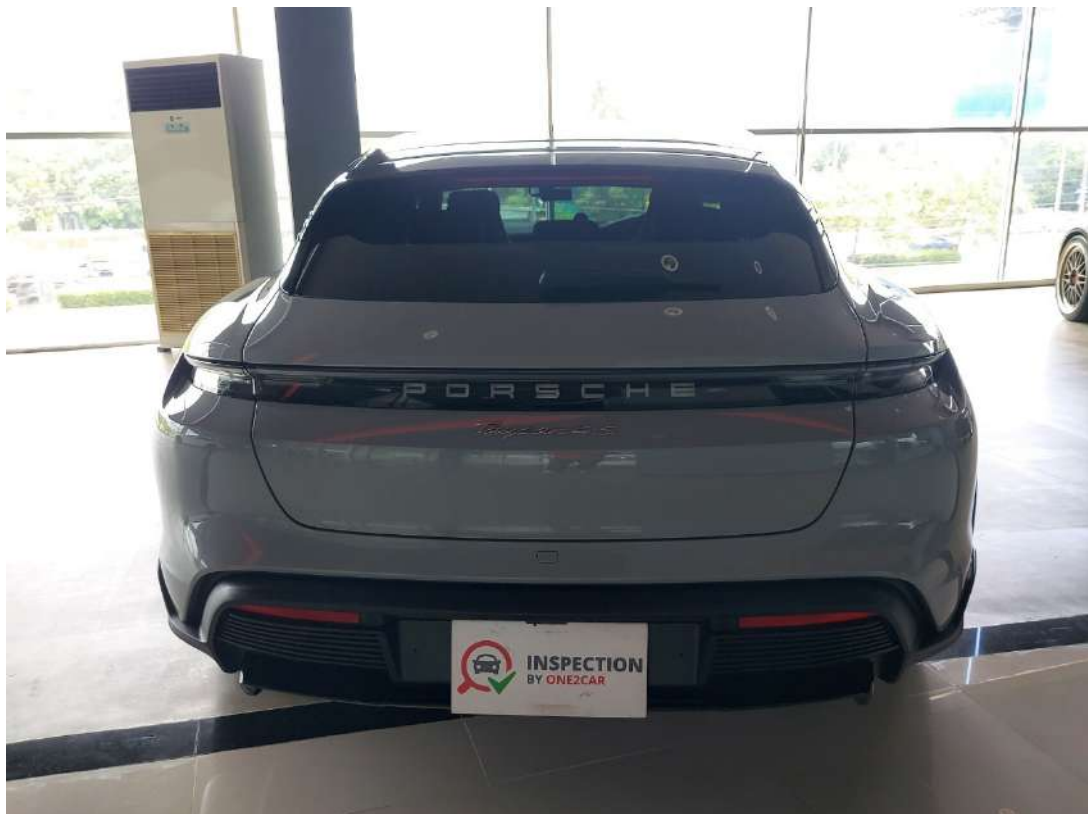
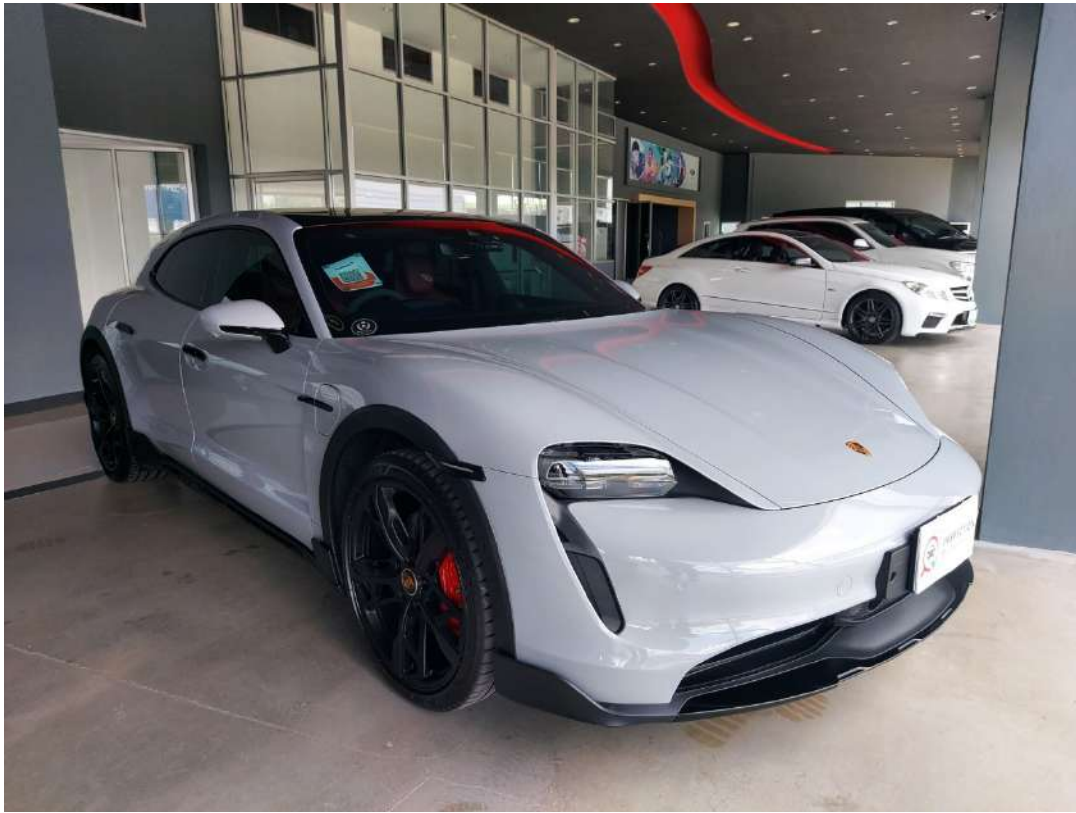
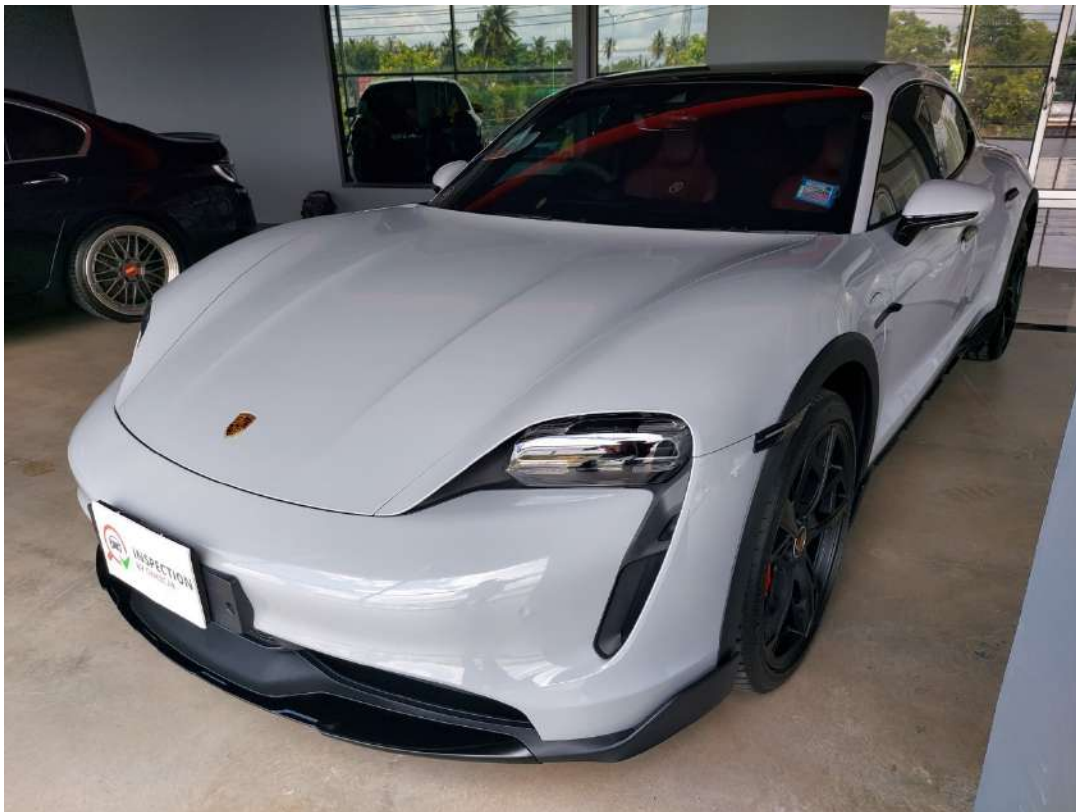
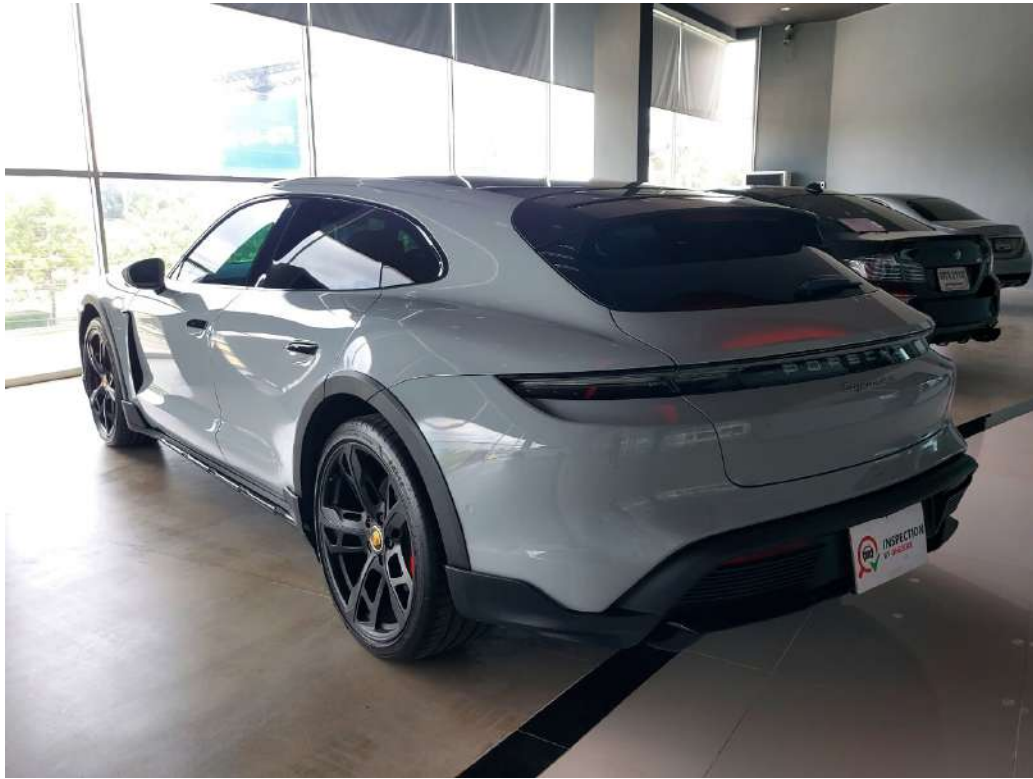
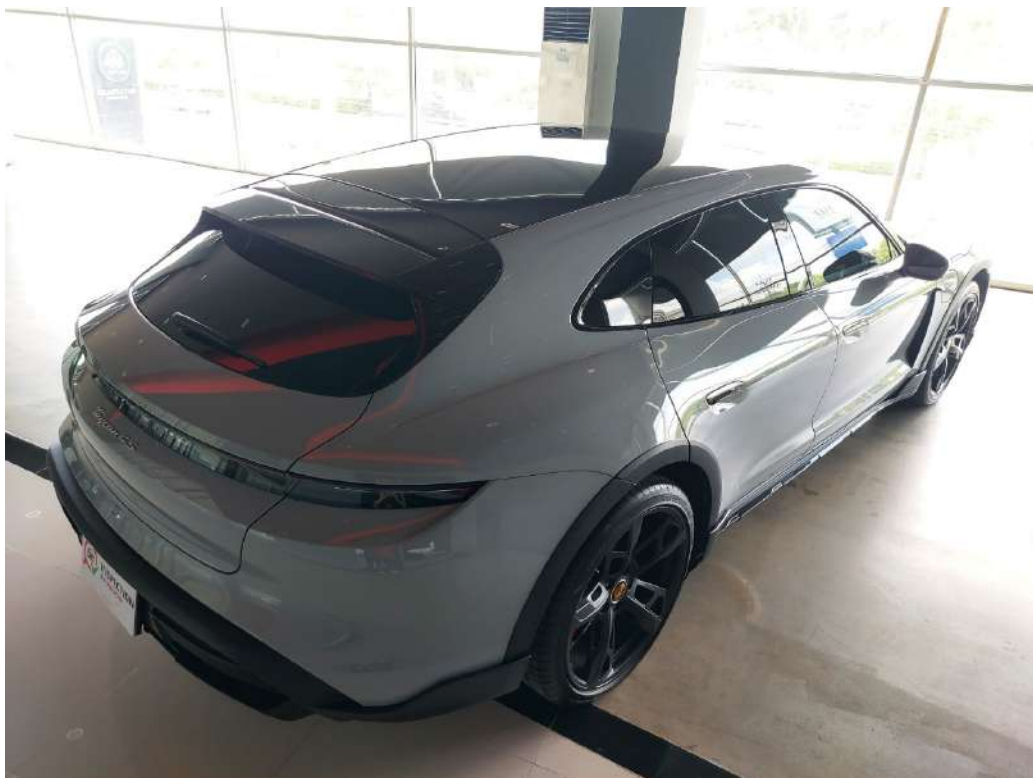
ภาพภายนอก

- ประเมินสภาพรวม: ผ่าน
รายการที่รอการแก้ไข: ไม่พบรายการแก้ไข
ชิ้นส่วนประกอบตัวถังรถ
- ✓ แผ่นเพลทเลขตัวถังมองเห็นได้ชัดเจน
 - ✓ ชิ้นส่วนประกอบตัวถังรถ ผ่านการวัดค่าความหนาของสีแล้ว
 - ✓ ติดฟิล์มกันรอยรอบคัน
 - ✓ สีรถตรงตามเสาเอกสารถะเบียน

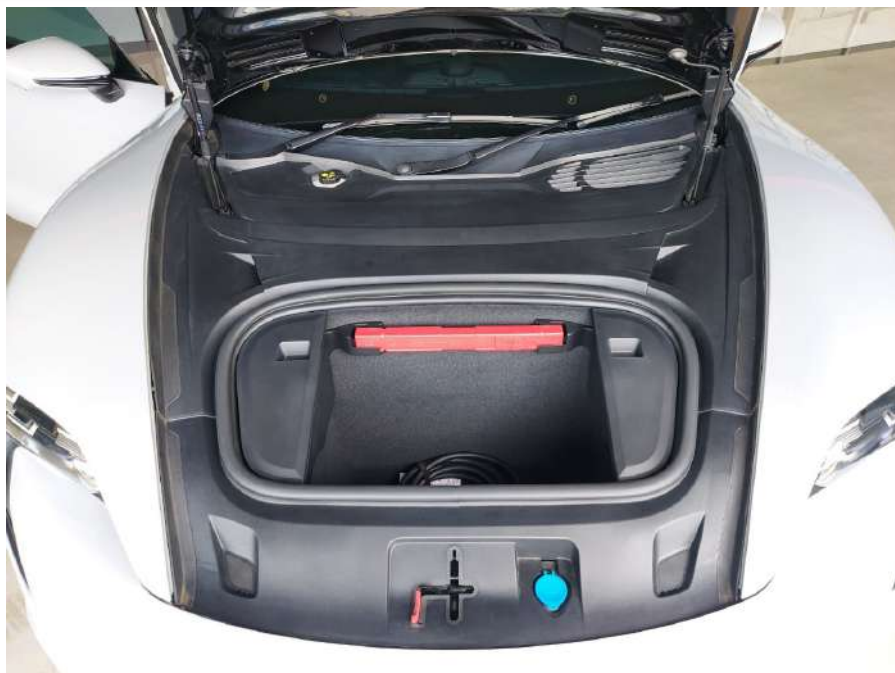
ภาพห้องเครื่อง

- ✓ รอบเดินเบาของเครื่องยนต์ปกติ
- ✓ ไม่มีปัญหาการสตาร์ทเครื่อง
- ✓ ระบบระบายความร้อนเครื่องยนต์แสดงค่าปกติ
- ✓ ไม่เกิดเสียงจากชิ้นส่วนหรือสายพานหน้าห้องเครื่อง
- ✓ ระบบเบรคไม่มีรอยร้าวซึม
- ✓ เครื่องยนต์ไม่มีคราบ/รอยร้าวซึม

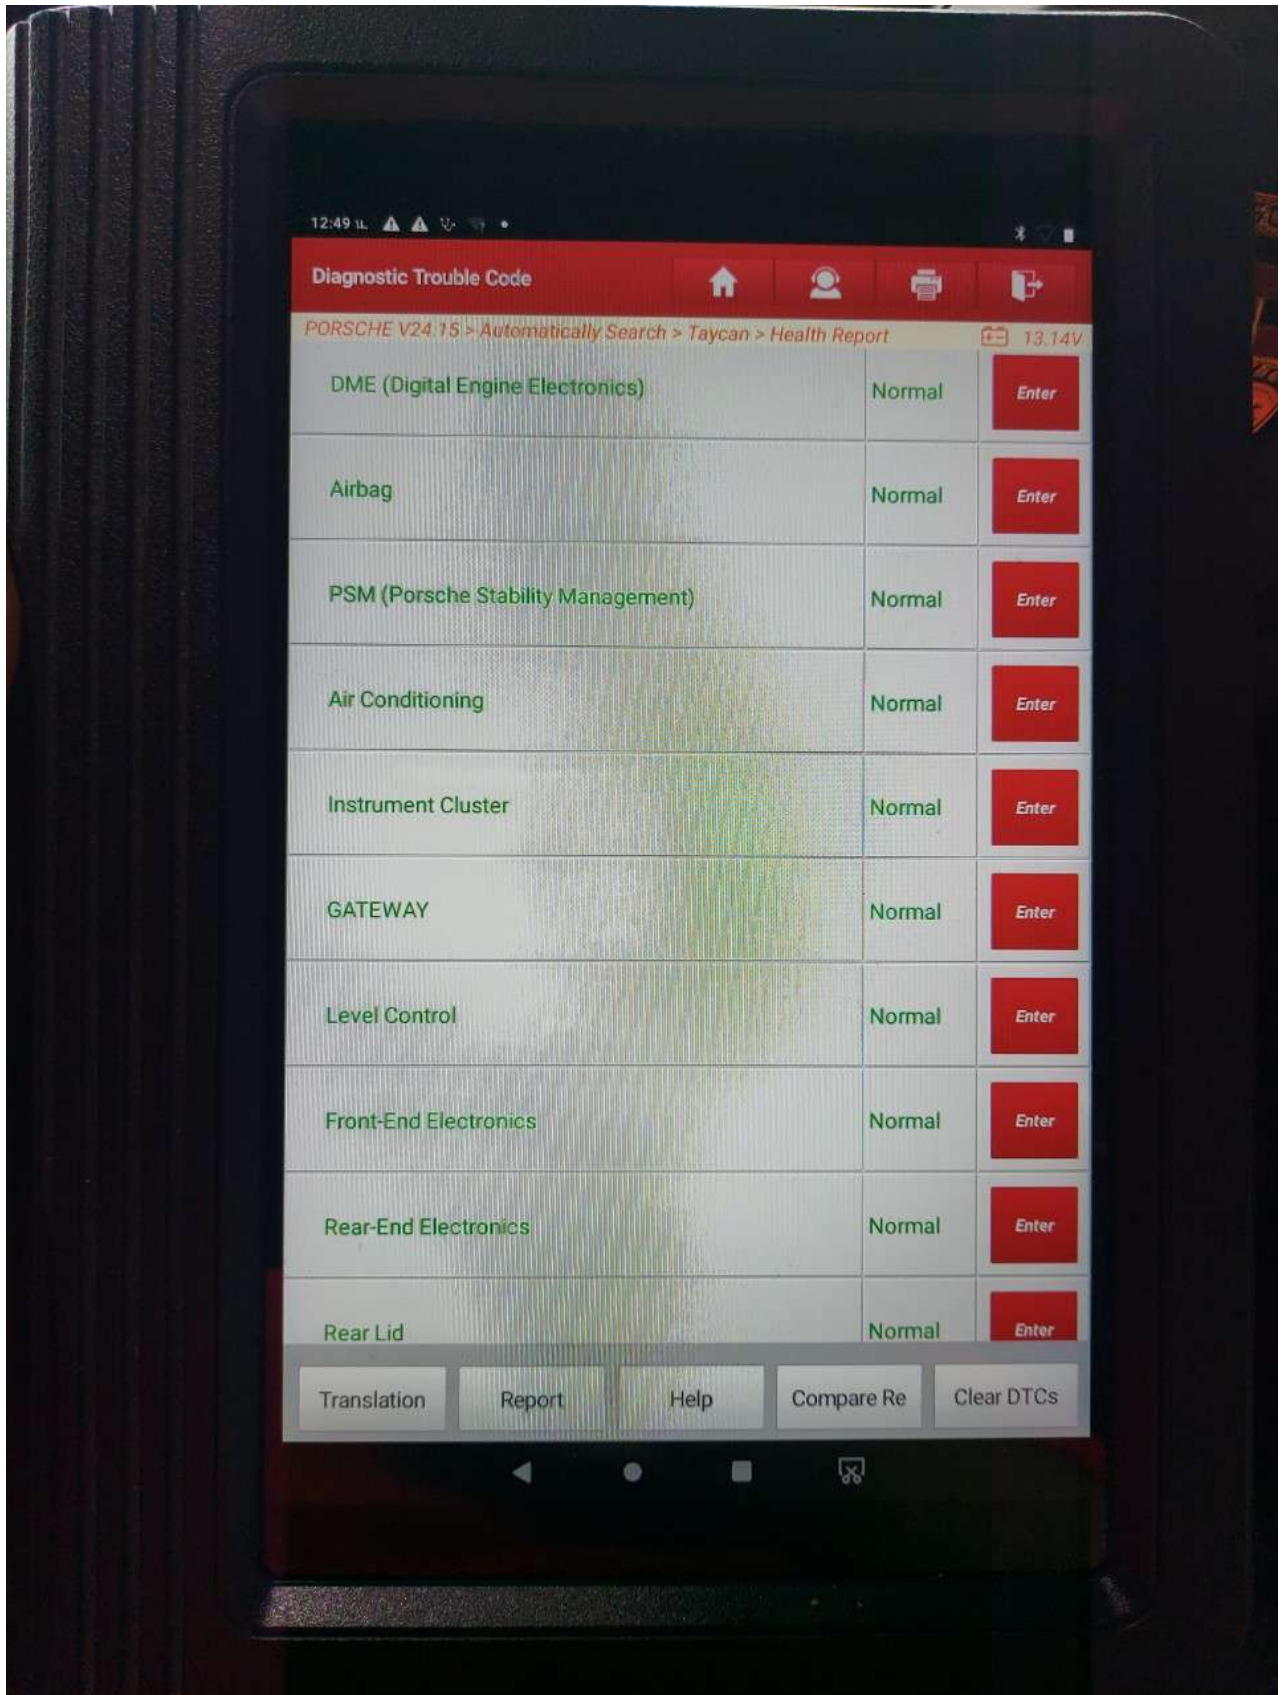
ภาพ OBD

2.17 ตรวจจับพฤติกรรมรถชน, ความเร็ว และเครื่องยนต์
OBD II On-Board Diagnostics (OBD)
