Vehicle Inspection Report

สรุปผลการตรวจสอบ (Inspection Summary)

ยี่ห้อ/รุ่น (Brand/Model): TOYOTA CAMRY HYBRID 2.5 AT	วันที่ตรวจสอบรถยนต์(Date of Inspection): 04/11/63
หมายเลขตัวถัง (VIN): MR053CK5004018985	เลขค่าขอบริการ (Job No.): I020/0086-1
หมายเลขเครื่องยนต์ (Engine No.): 2ARU267915	<p>Vehicle Picture:</p>  
ปีที่ผลิต (Build Date): 2015	
สีรถ (Color): เทา	
ระยะการใช้งาน(Mileage): 57,775 กม.	
หมายเลขทะเบียน (No. Plate): 4กถ 8959	
วันครบกำหนดชำระภาษี (Registration Expiry): 2 ธ.ค.63	
ชื่อลูกค้า(Customer Name) : สหยานยนต์	
ที่อยู่(Address): ถ.รัตนานิเบศร์	
โทรศัพท์ (Tel): 081-820-9774	
สถานที่ตรวจสอบรถ (Inspection Place): ถ.รัตนานิเบศร์

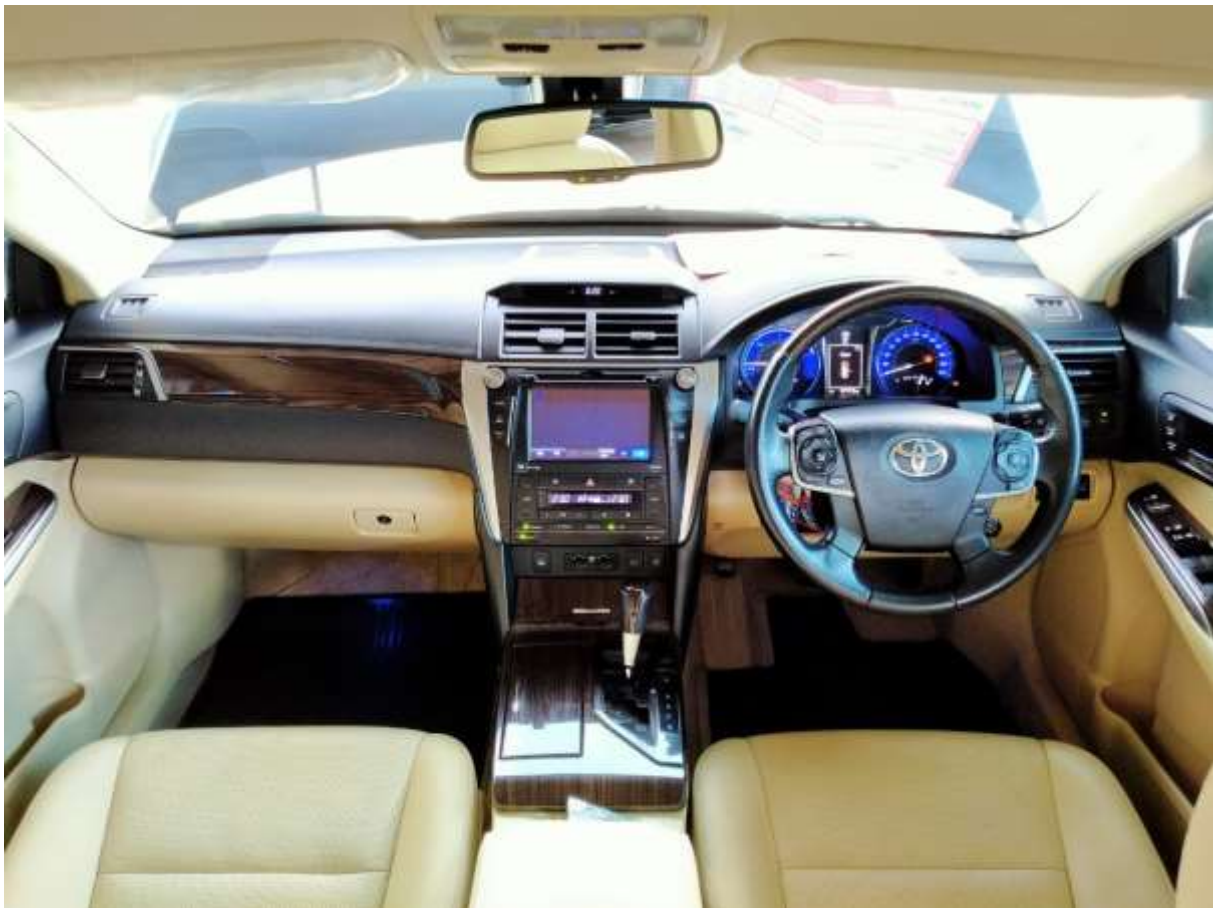
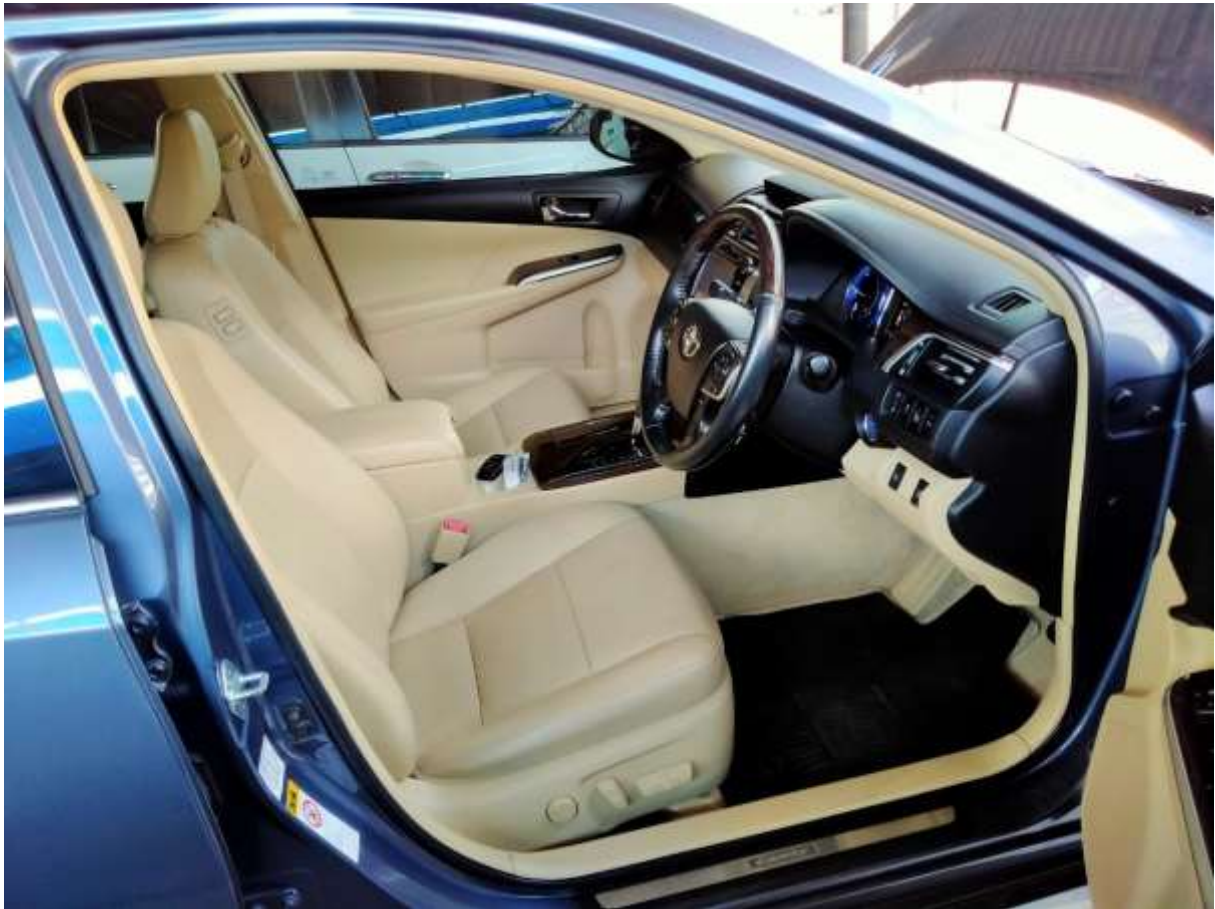
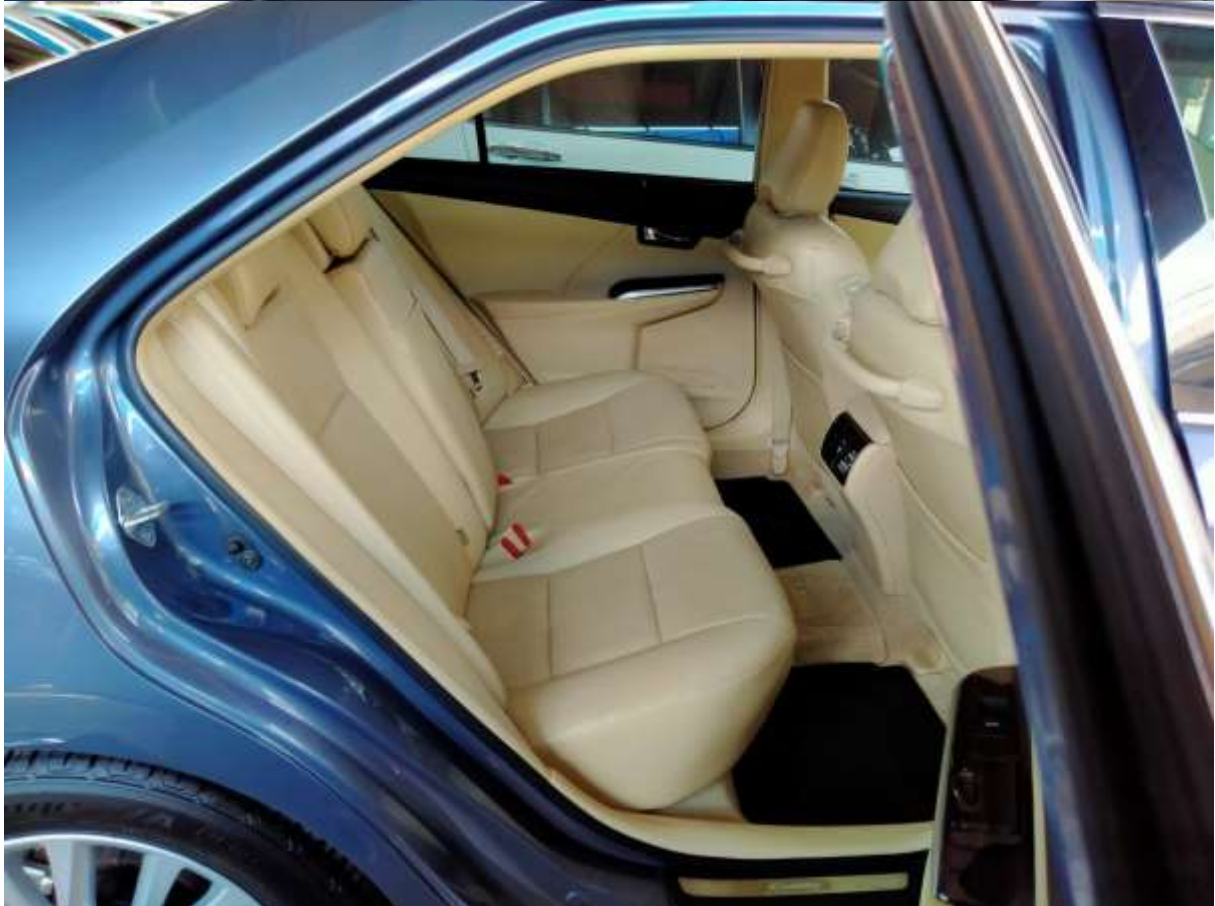
ที่นั่ง สภาพ Seat Appearance	สภาพดีตามอายุการใช้งาน
	การทำงาน การปรับ และการล็อคเบาะ Seat Adjust functional	ทำงานได้ดี
	สภาพ รางได้เบาะ Seat slide adjust rail	สภาพดีตามอายุการใช้งาน
	เข็มขัดนิรภัย Seat Belts	สภาพดีตามอายุการใช้งาน

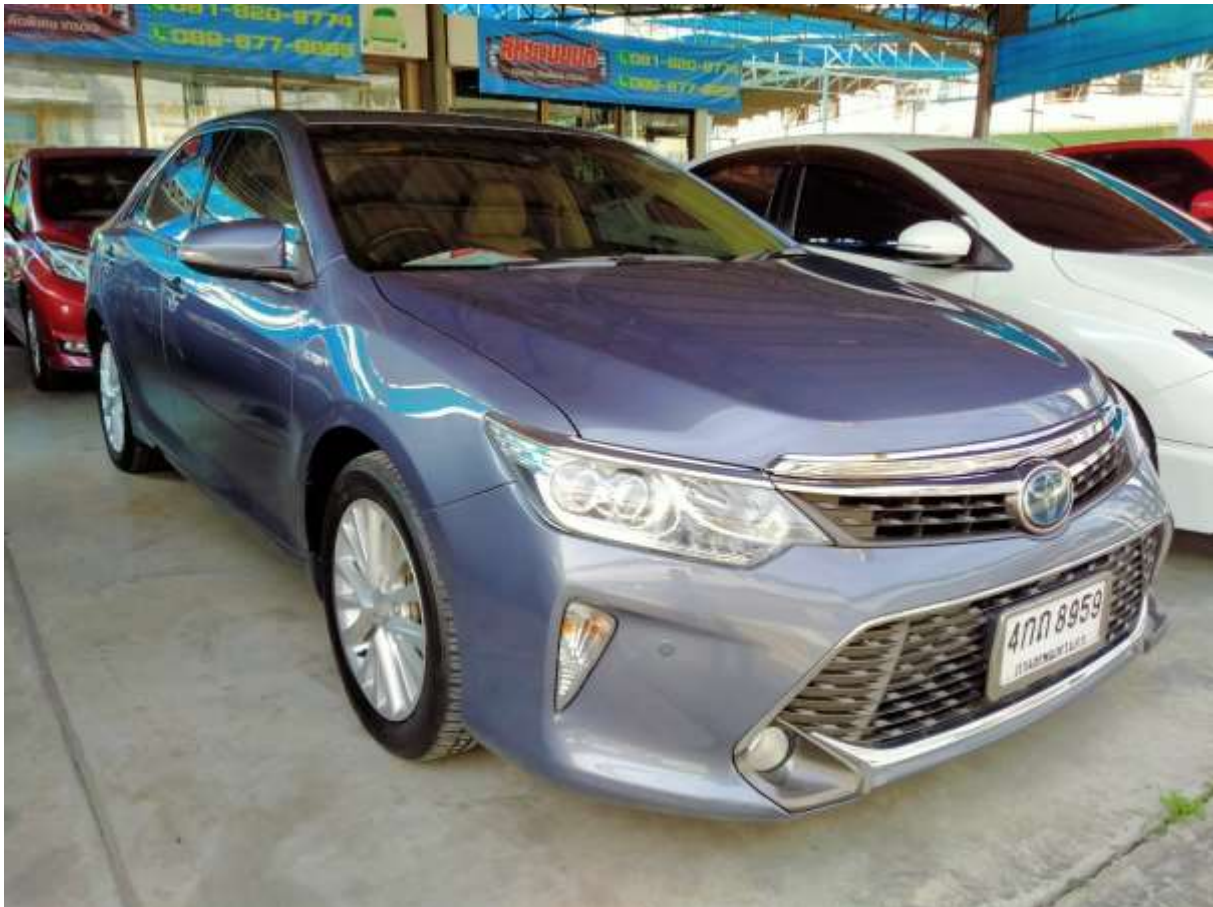
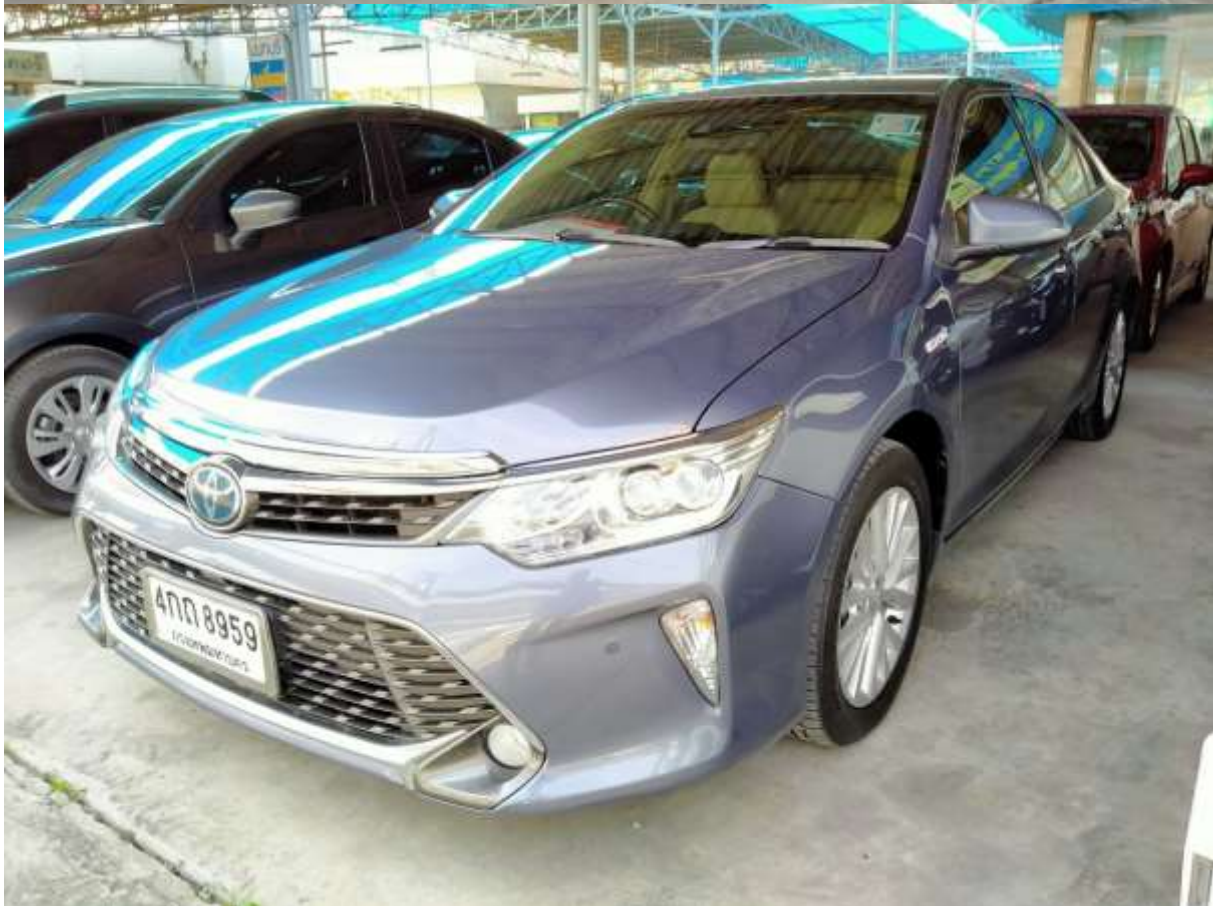
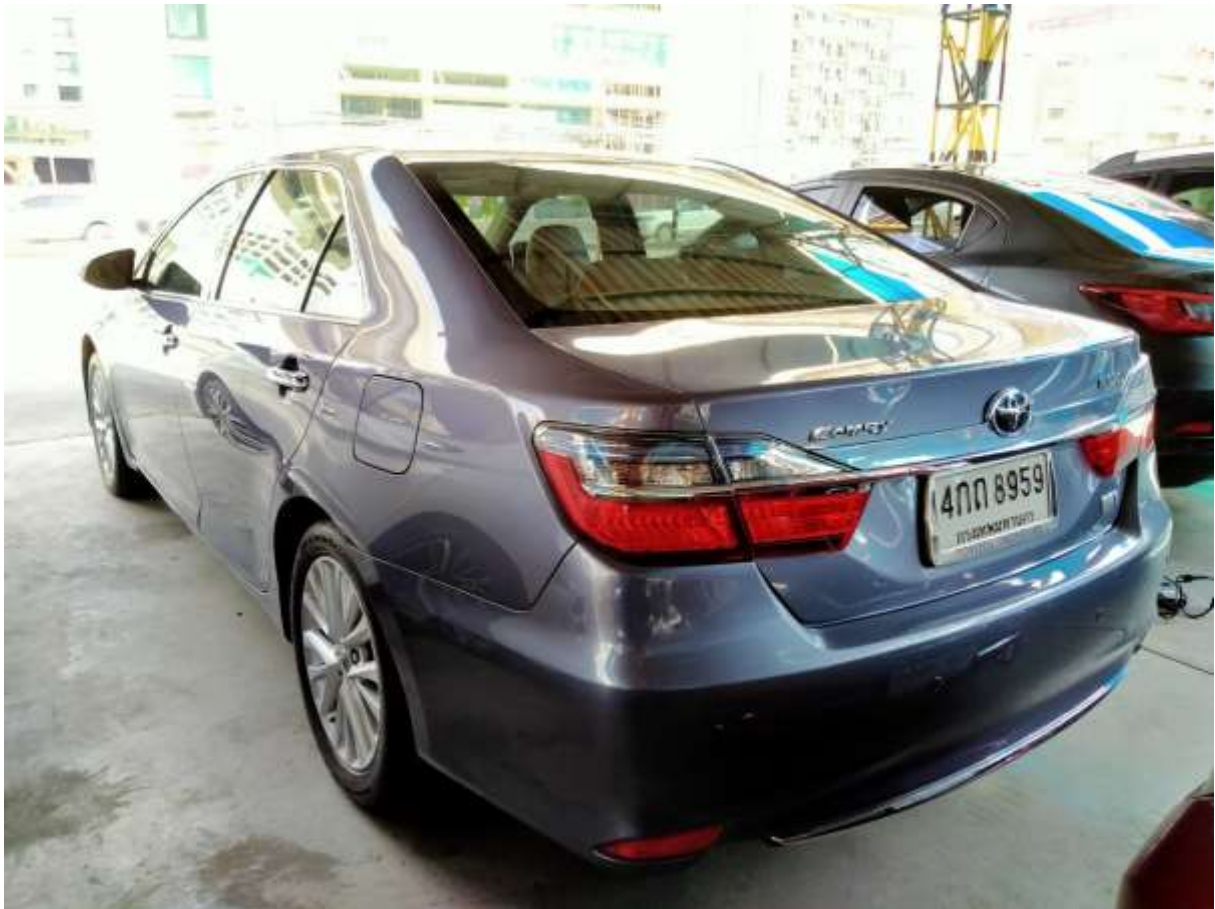
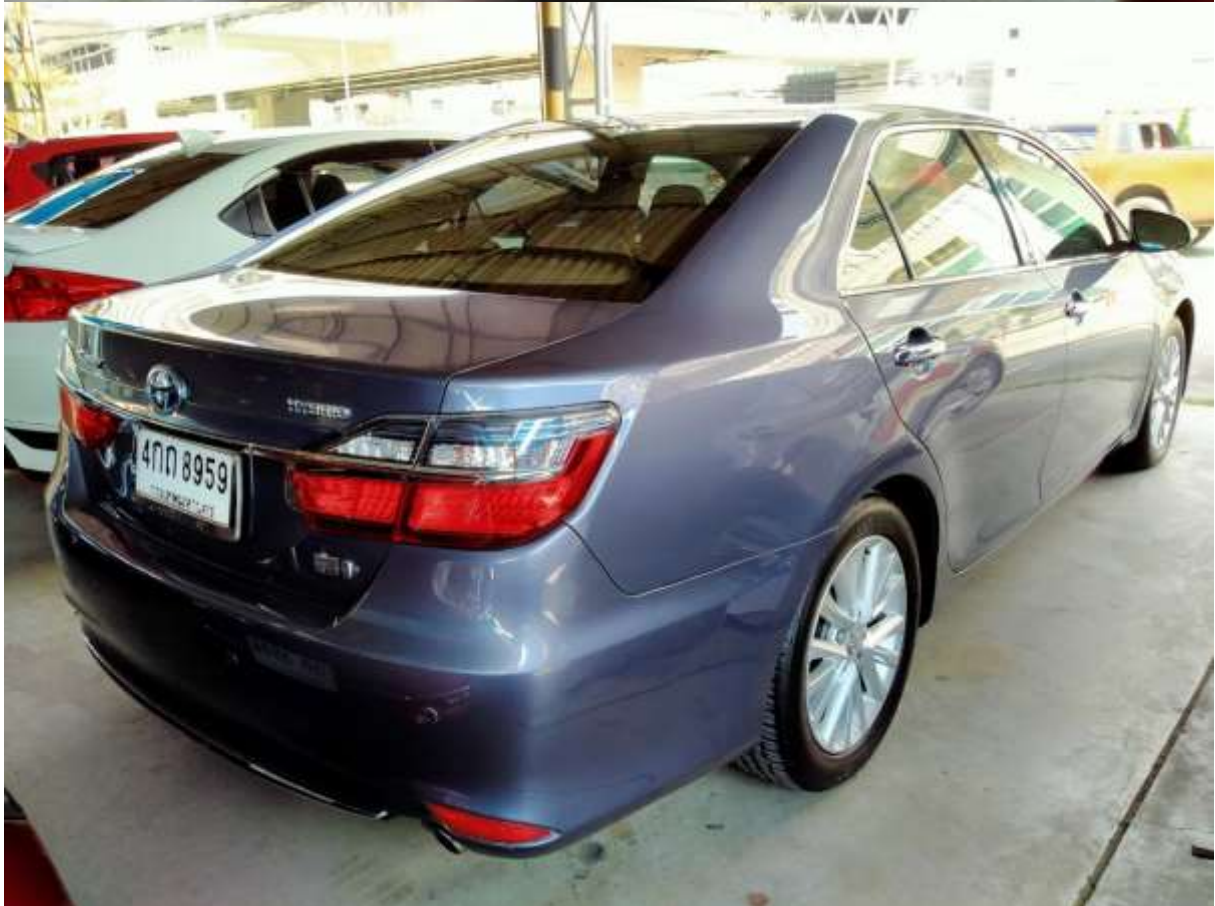
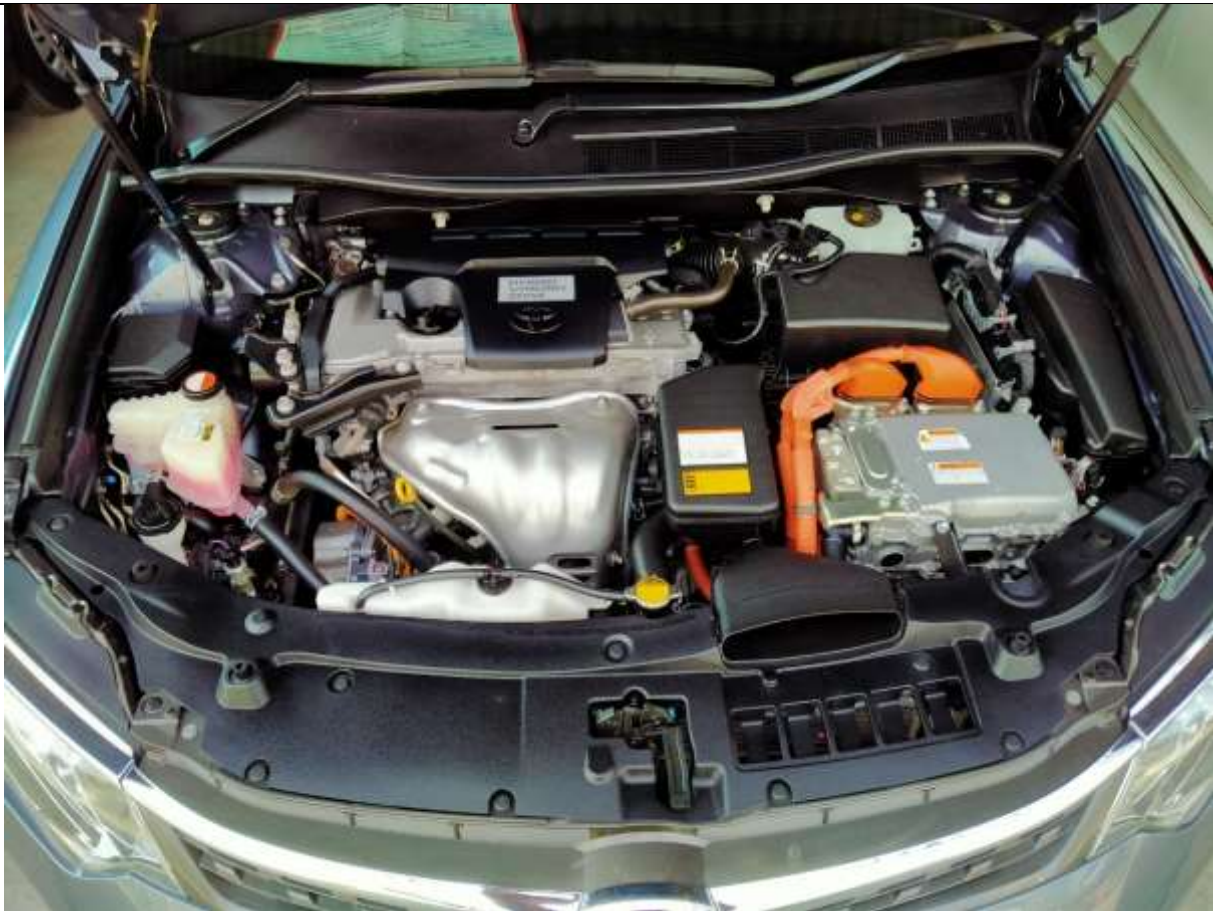
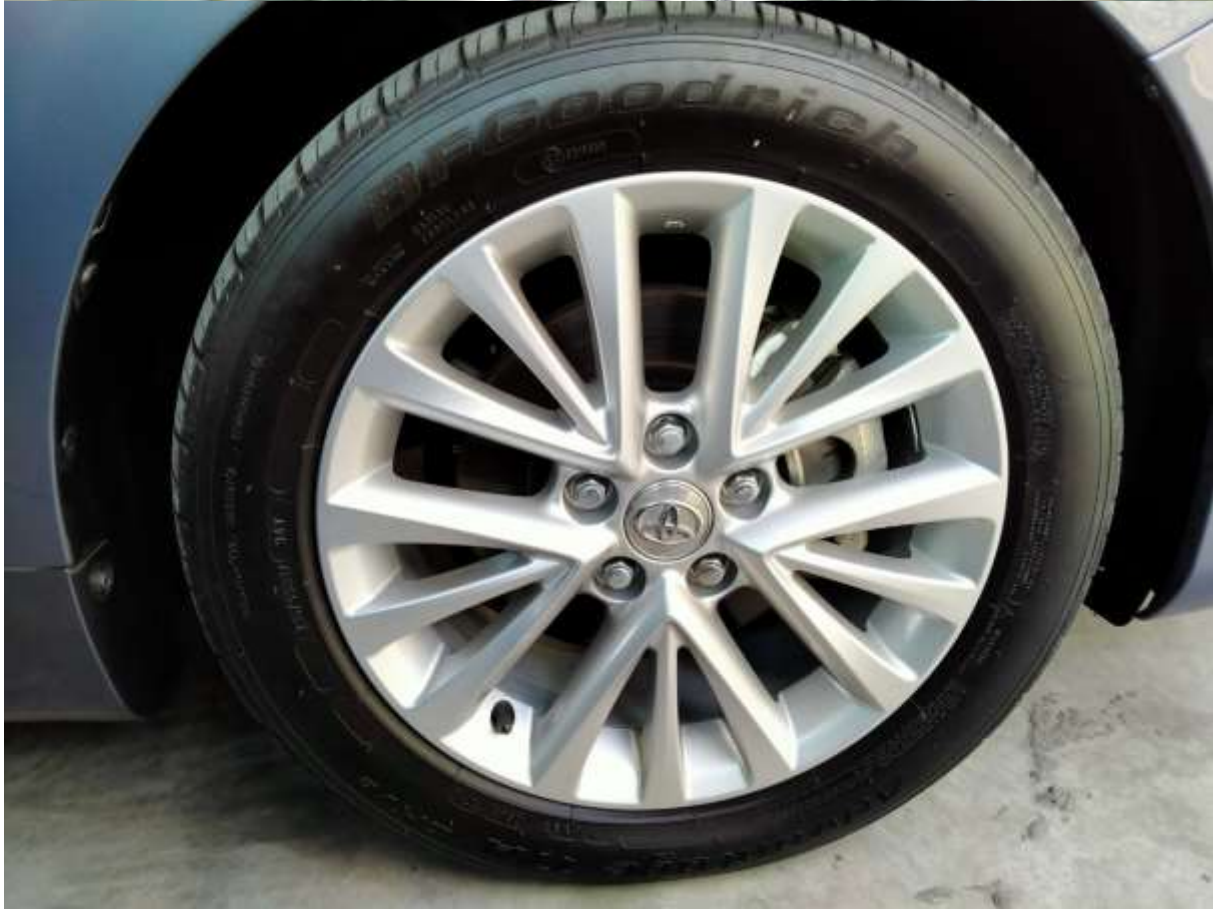
กันชนหน้า Front Bumper	สภาพดี
	คาน รั้งกันชนหน้า (ขวา) Front Side Member (Right) Appearance	สภาพดี
	คาน รั้งกันชนหน้า (ซ้าย) Front Side Member (Left) Appearance	สภาพดี
	ฝากระโปรงหน้ารถ Bonnet	สภาพดี
	กระจกบังลมหน้า Windshield	สภาพดี
	หลังคา Roof	สภาพดี
	สภาพ และการทำงาน หลังคาชั้นรูป หลังคาเปิดประทุน Sunroof/Convertible functional and appearance	N/A
	ประตูหน้าขวา Front Right Door	สภาพดี
	ประตูหลังขวา Rear Right Door	สภาพดี
	ประตูเลื่อนด้านขวา Sliding Right Door	N/A
	บันไดขายน้าด้านขวา Right Rocker Panel	สภาพดี
	ประตูหน้าซ้าย Front Left Door	สภาพดี
	ประตูหลังซ้าย Rear Left Door	สภาพดี
	ประตูเลื่อนด้านซ้าย Sliding Left Door	N/A

บันไดซ้ายน้ำด้านซ้าย Left Rocker Panel	สภาพดี
	ประตูท้าย,ฝากระโปรงท้าย Rear Tail Gate	สภาพดี
	กระจกบังลมหลัง Rear Screen	สภาพดี
	กันชนหลัง Rear Bumper	สภาพดี
	คาน รับกันชนหลัง (ขวา) Rear Side Member (Right) Appearance	สภาพดี
	คาน รับกันชนหลัง (ซ้าย) Rear Side Member (Right) Appearance	สภาพดี
	เสาโครงสร้าง A ขวา Right A-Pillar	สภาพดี
	เสาโครงสร้าง B ขวา Right B-Pillar	สภาพดี
	เสาโครงสร้าง C ขวา Right C-Pillar	สภาพดี
	เสาโครงสร้าง D ขวา Right D-Pillar	N/A
	เสาโครงสร้าง A ซ้าย Left A-Pillar	สภาพดี
	เสาโครงสร้าง B ซ้าย Left B-Pillar	สภาพดี
	เสาโครงสร้าง C ซ้าย Left C-Pillar	สภาพดี
	เสาโครงสร้าง D ซ้าย Left D-Pillar	N/A
	ระบบบังคับเลี้ยว Steering Components	สภาพดีตามอายุการใช้งาน
