1023/0087-119

Ford Everest 2.0 Titanium+ 4WD

20 ต.ค. 2023

Vehicle Inspection Report  
สรุปผลการตรวจสภาพรถ (Inspection Summary)

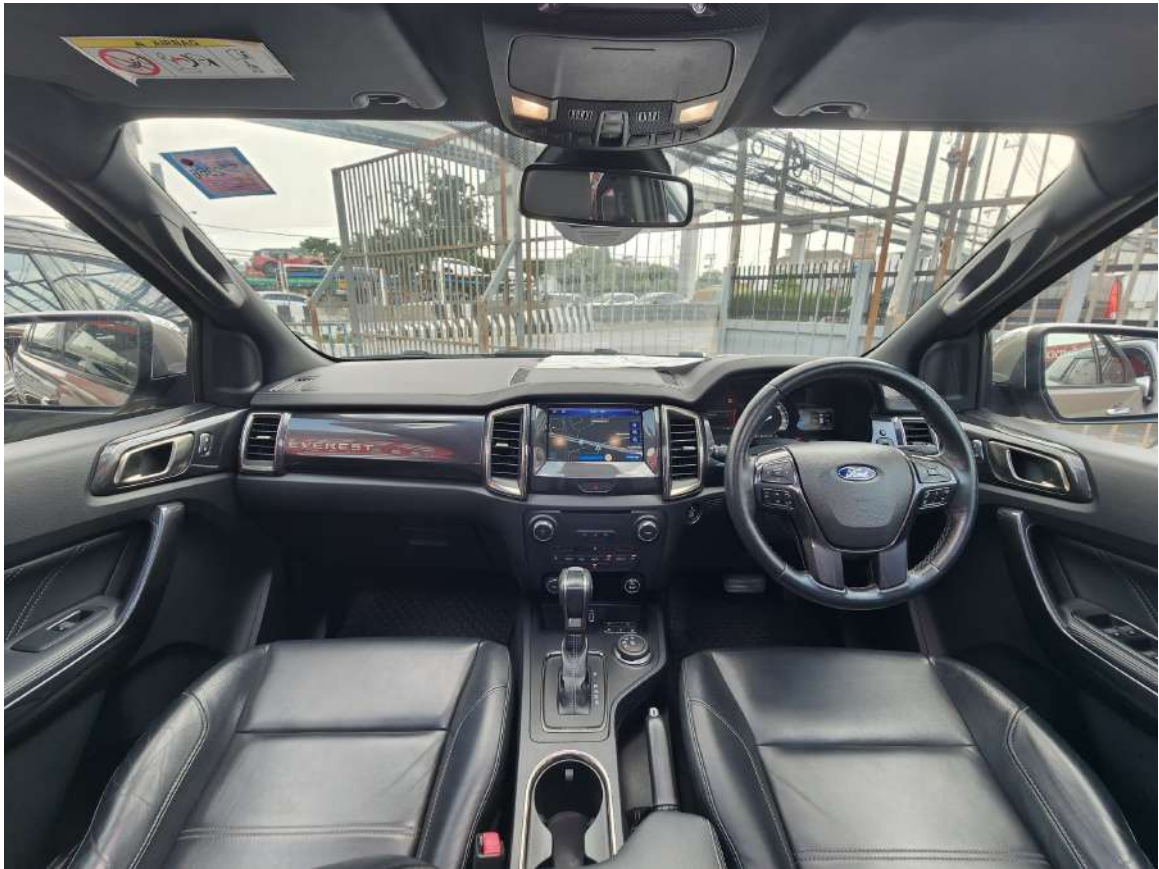
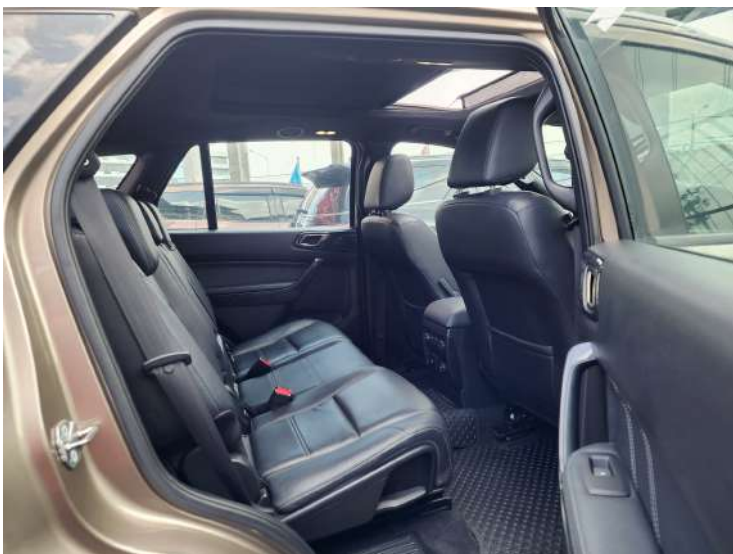
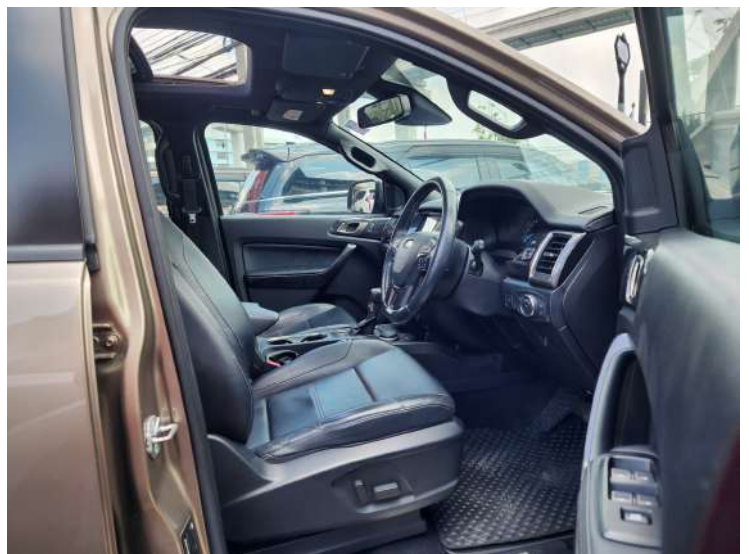
## ภาพภายใน

ประเมินสภาพรวม: ผ่าน  
อุปกรณ์หลัก/อุปกรณ์เสริมขณะขับที่:  
✓ ระบบปรับอากาศ [ผ่าน]  
✓ ไฟส่องสว่าง [ผ่าน]  
✓ ไฟเลี้ยว/ไฟฉุกเฉิน [ผ่าน]  
✓ หน้าปัดและมาตรวัด [ผ่าน]  
✓ เข็มชี้ดนิรภัย [ผ่าน]  
✓ แตร [ผ่าน]  
✓ เครื่องเล่นเพลง [ผ่าน]  
✓ ระบบปิดน้ำฝน [ผ่าน]  
✓ เบาะนั่งยึดแน่น [ผ่าน]  
✓ กระจกไฟฟ้า [ผ่าน]

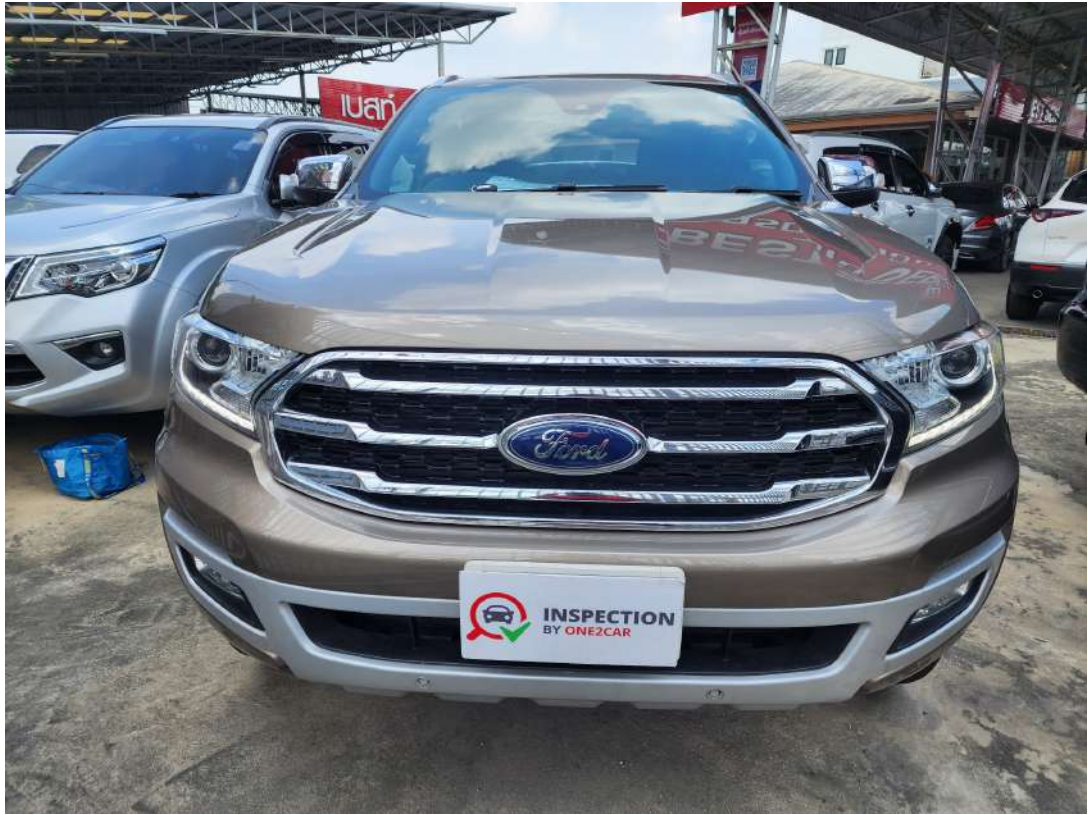
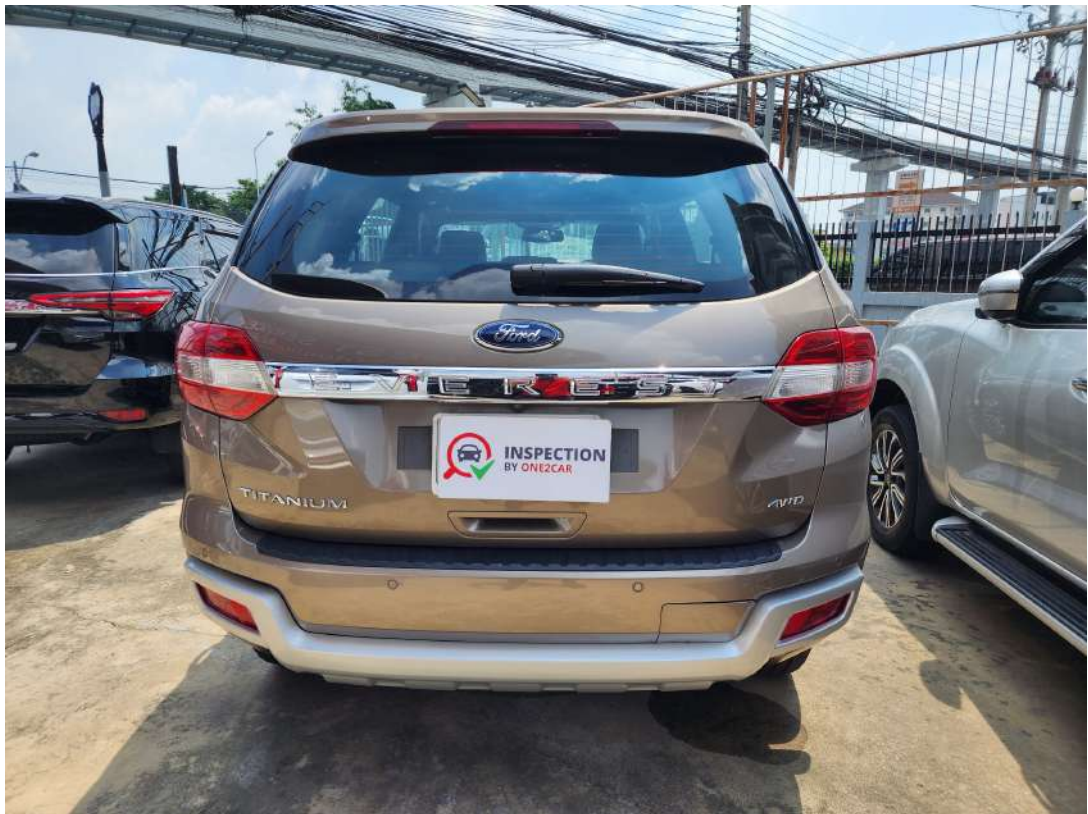
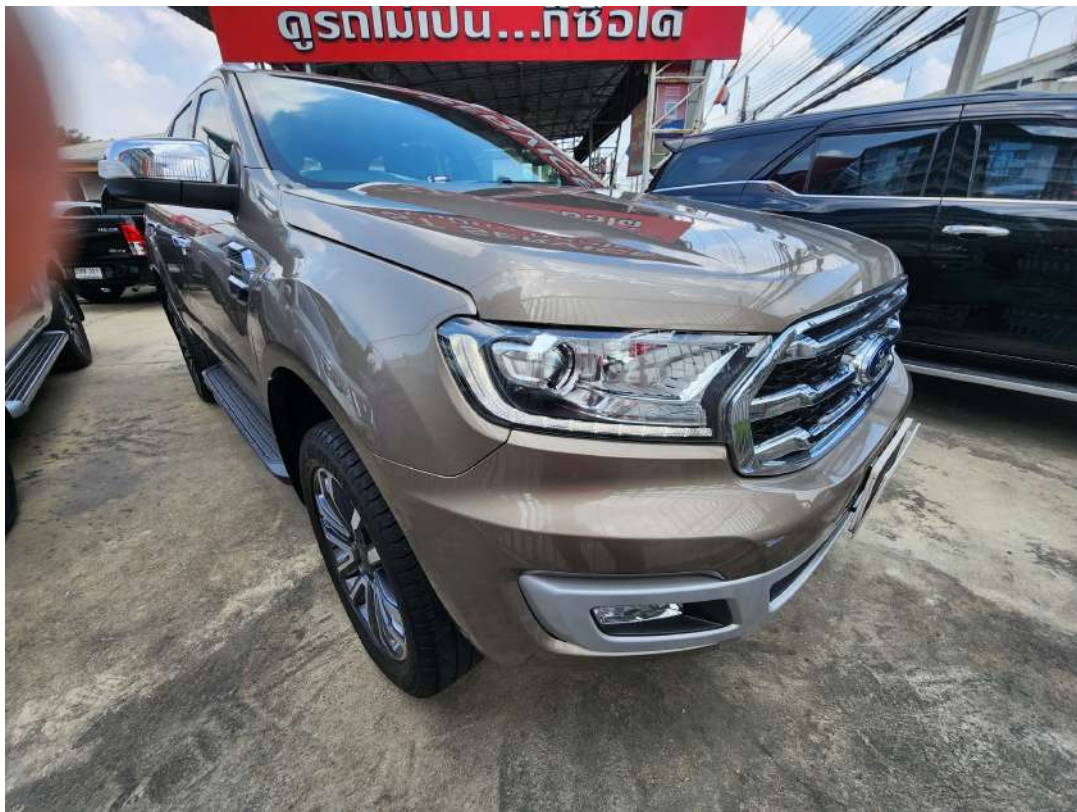
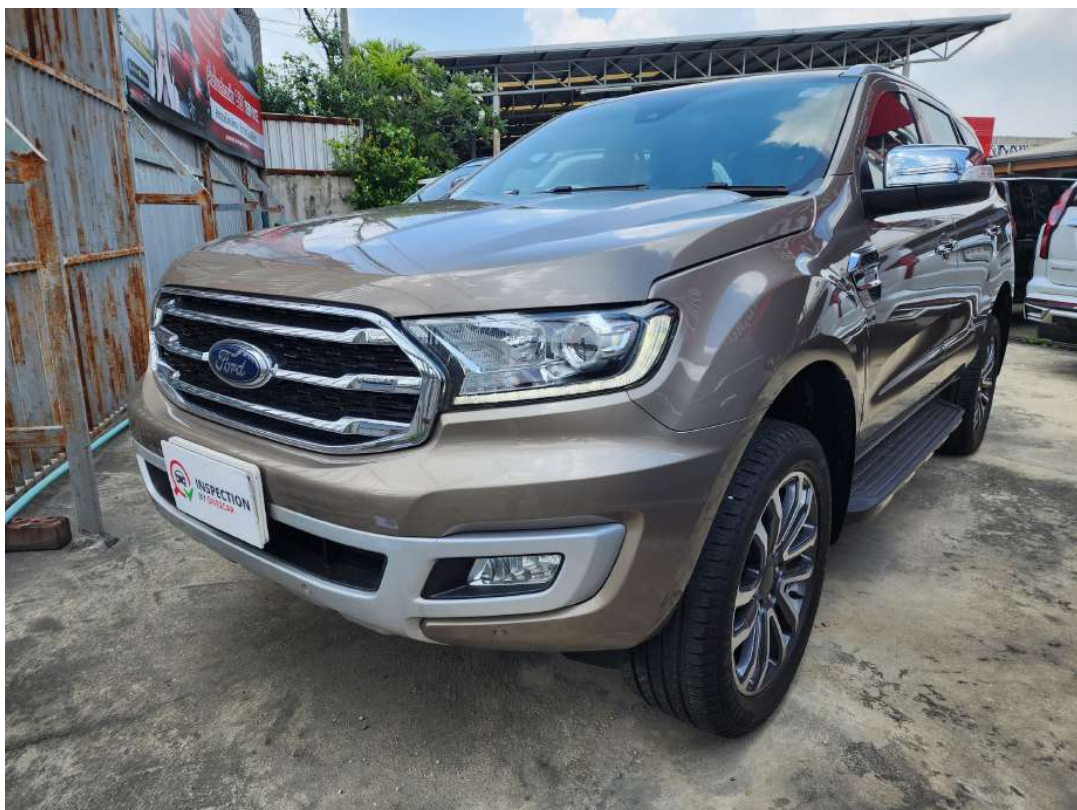
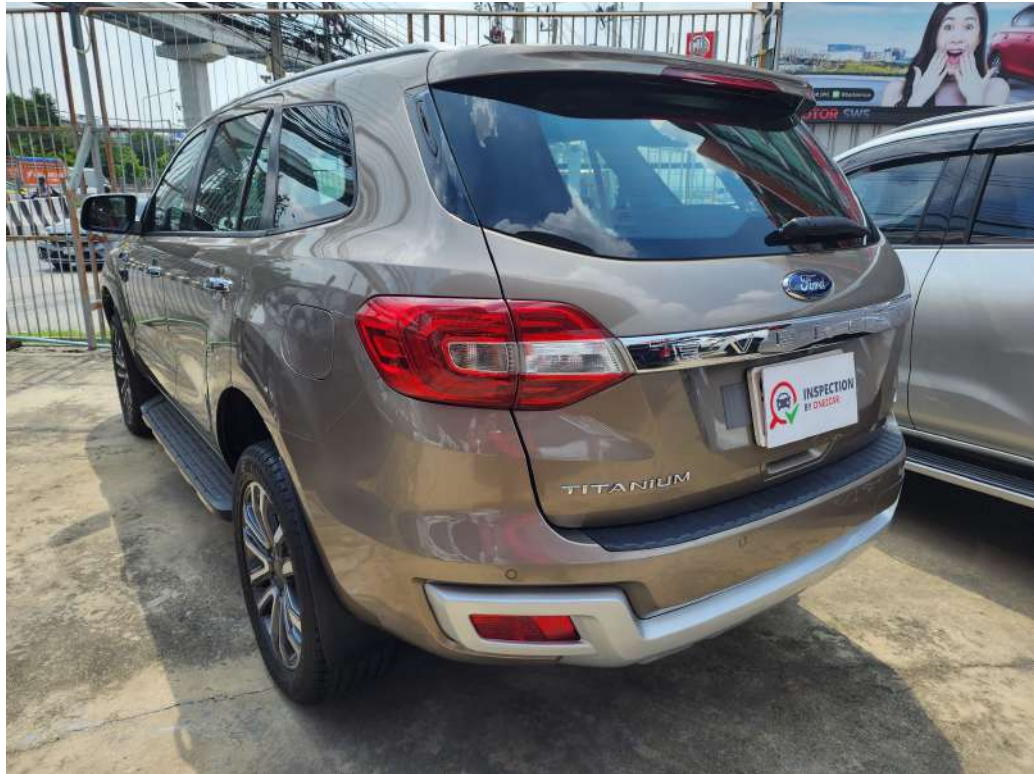
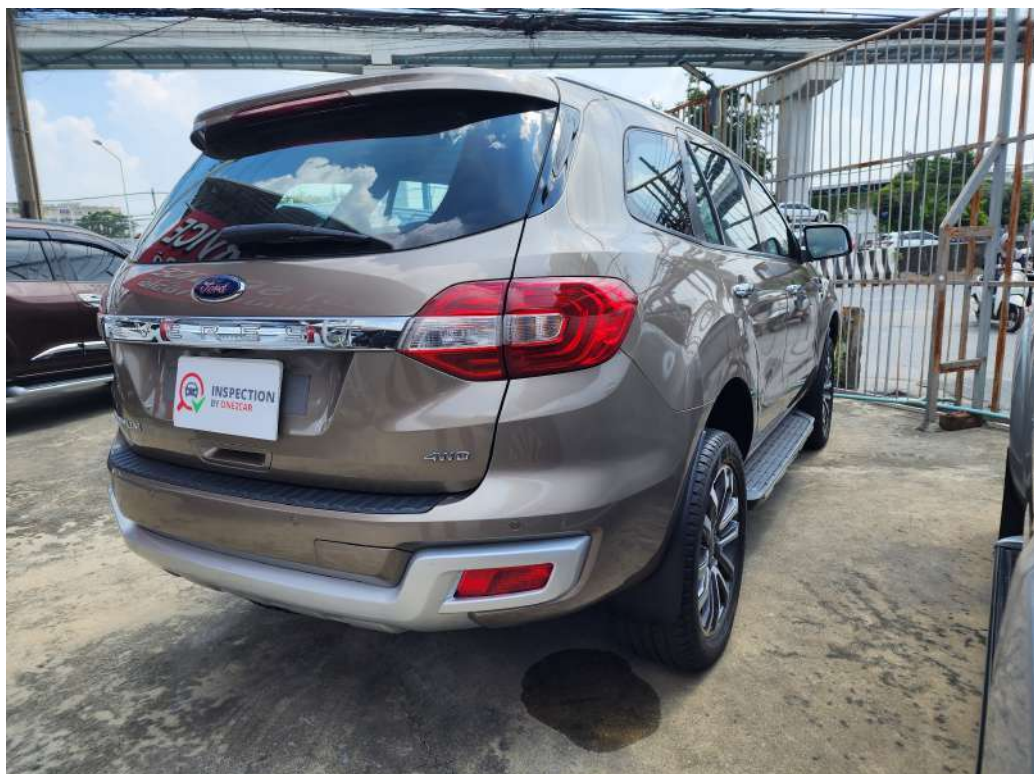
ภาพภายนอก

ประเมินสภาพรวม: ผ่าน  
รายการที่รอการแก้ไข: ไม่พบรายการแก้ไข  
ชิ้นส่วนประกอบตัวถังรถ  
✓ แผ่นเพลทเลขตัวถังมองเห็นได้ชัดเจน  
✓ ชิ้นส่วนประกอบตัวถังรถ ผ่านการวัดค่าความหนาของสีแล้ว  
✓ สีรถตรงตามเสาเสาเอกสารจจดทะเบียน

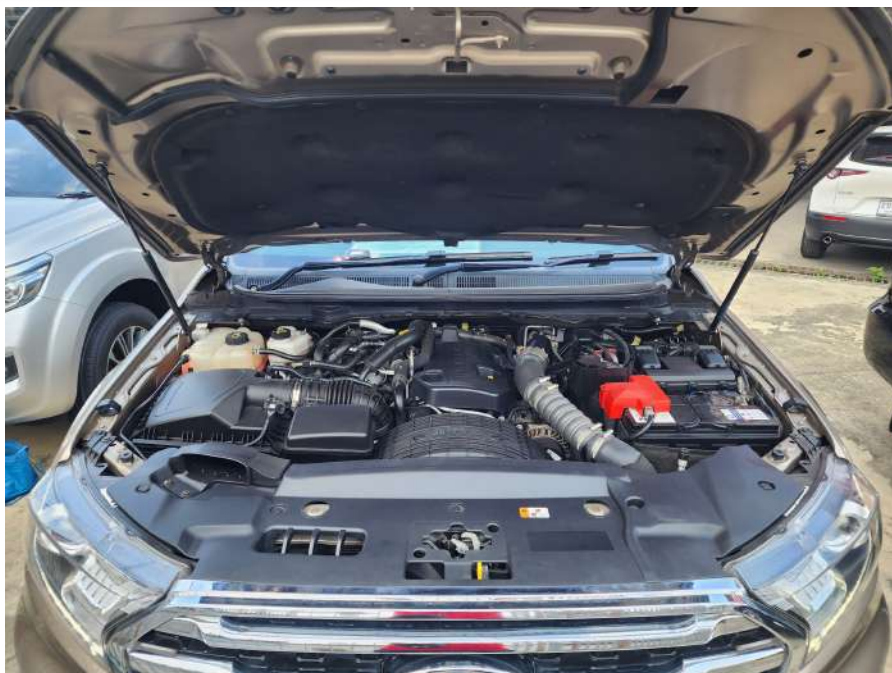
### ภาพห้องเครื่อง

- ✓ รอบเดินเบาของเครื่องยนต์ปกติ
- ✓ ไม่มีปัญหาการสตาร์ทเครื่อง
- ✓ ระบบระบายความร้อนเครื่องยนต์แสดงค่าปกติ
- ✓ ไม่เกิดเสียงจากชิ้นส่วนหรือสายพานหน้าห้องเครื่อง
- ✓ ระบบเบรคไม่มีรอยร้าวซึม
- ✓ เครื่องยนต์ไม่มีคราบ/รอยร้าวซึม

Voltage	12.01	V
Rating	600	CCA
Current	713	CCA
Internal resistance	3.92	mΩ
State of Charge	26	%
State of Health	100	%
Status	GREAT

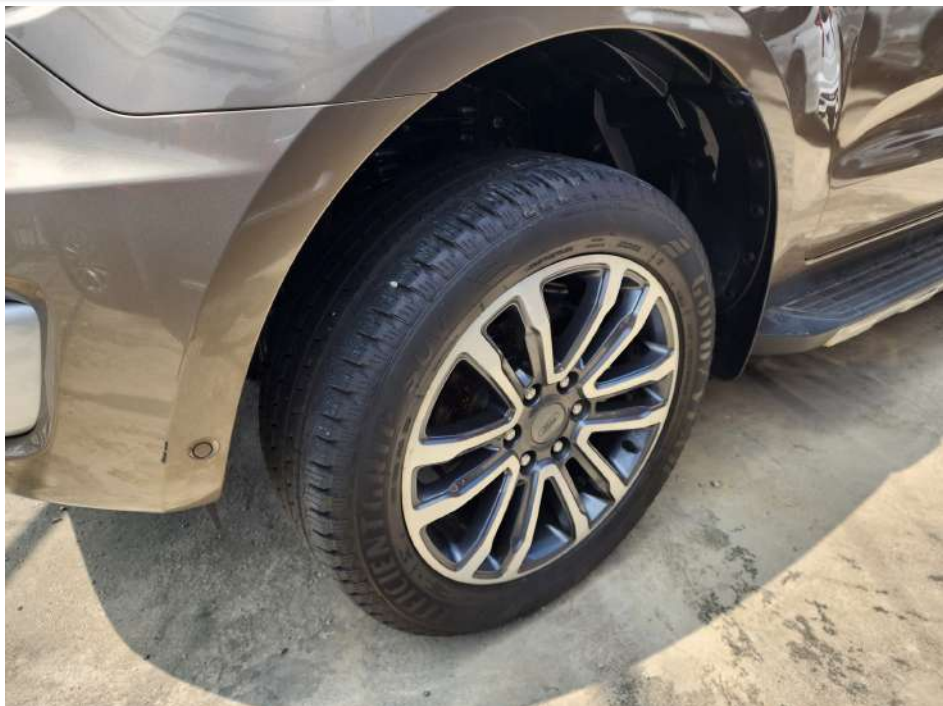
### ขอบยาง ล้อ

รายการตรวจ 8 รายการ	สถานะ
5.1 สภาพยางรถยนต์, สัปดาห์/ปี ผลิต Tires Appearance, Year	ดี (Good)
5.2 สภาพล้อ, ฝาครอบล้อ Wheel Rims Appearance	ดี (Good)
5.3 ล้อและยางอะไหล่ Spare Tire & Rim	ดี (Good)
5.4 คาลิเปอร์เบรก และท่อน้ำมัน Brake Hose Callipers & Pipes	ดี (Good)
5.5 ผ้าดิสเบรก (หน้า/หลัง) Brake Pads (Front/Rear)	ดี (Good)
5.6 จานดิสเบรก (หน้า/หลัง) Brake Discs (Front/Rear)	ดี (Good)
5.7 ทรัมเบรกล้อหลัง Brakes and Drums any No Leakage	ดี (Good)
5.8 การทำงานของเบรกมือ Park Brake function	ดี (Good)

36/20

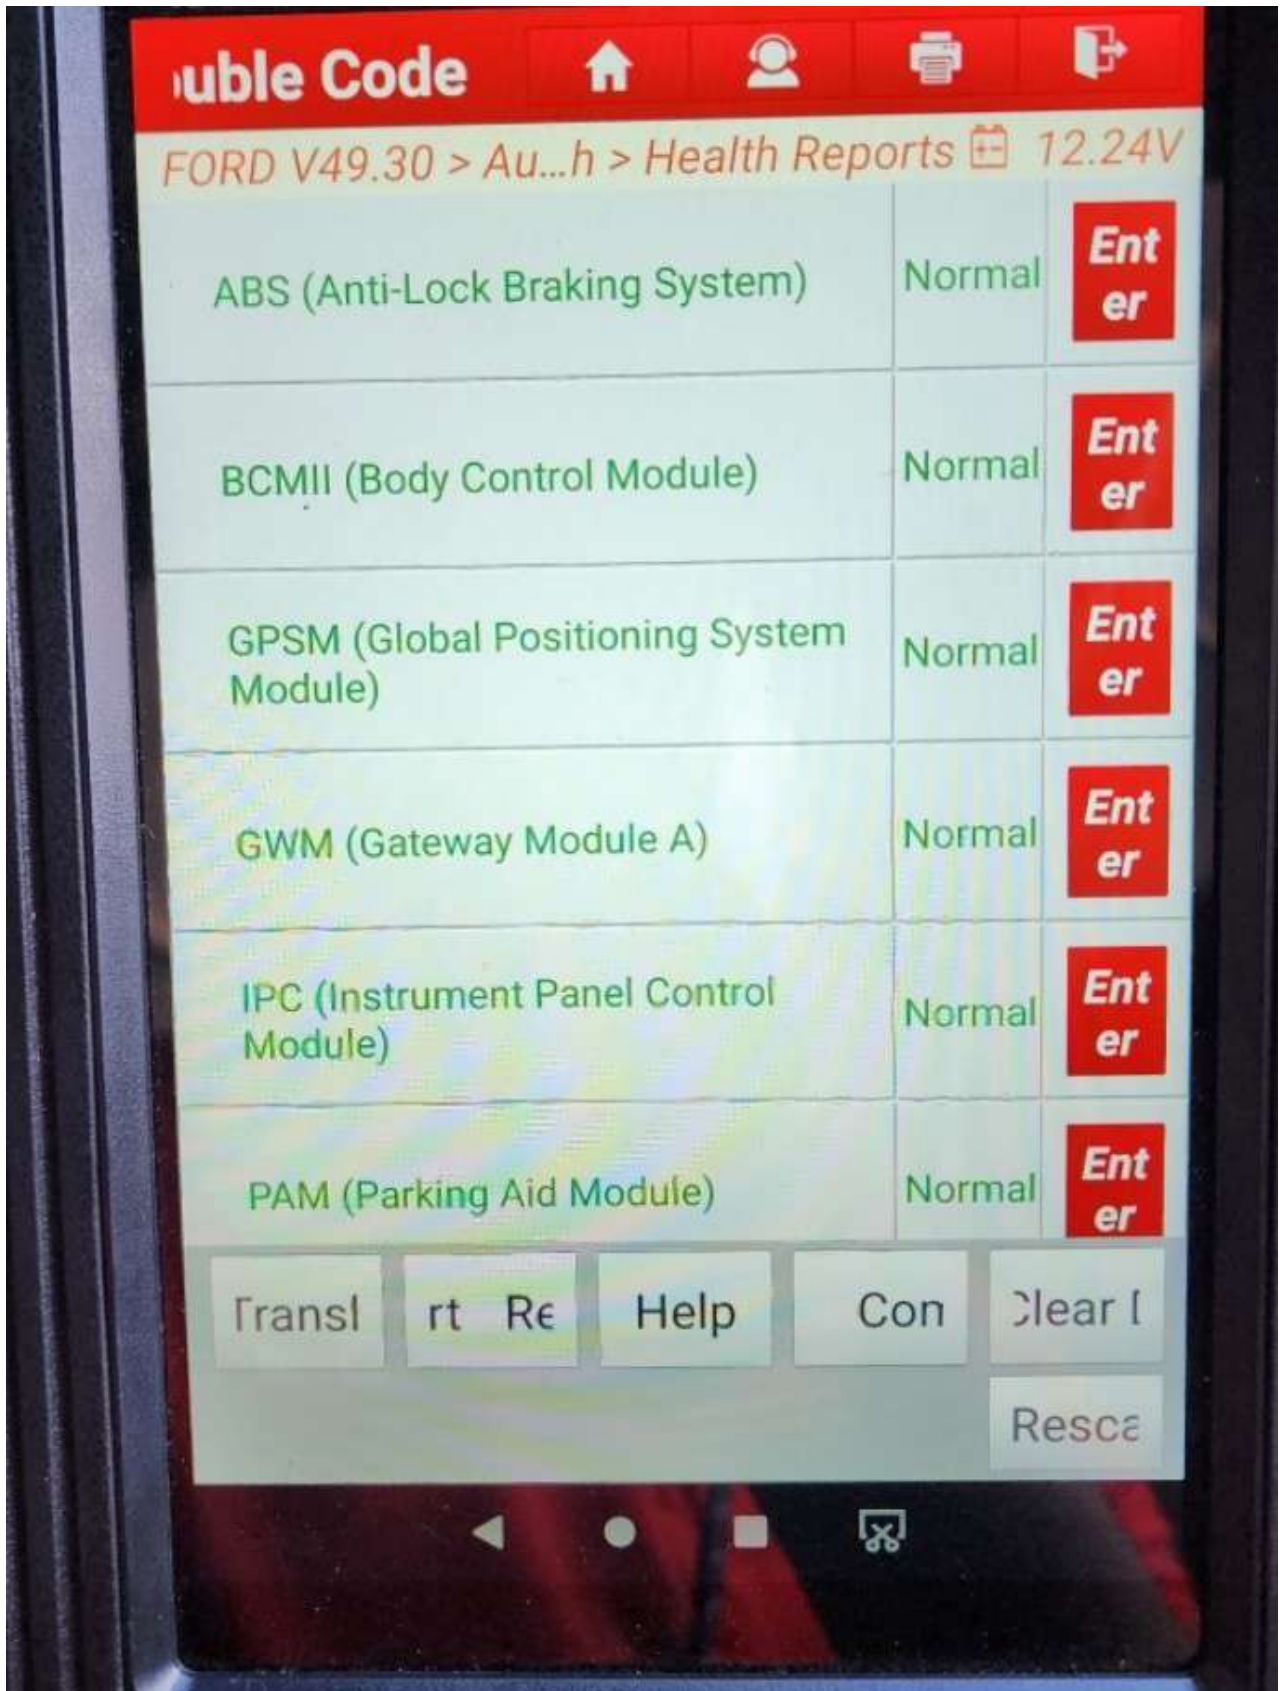
ภาพ OBD

2.17 ตรวจจับพฤติกรรมรถ, ความเร็ว และเครื่องยนต์  
OBD II On-Board Diagnostics (OBD)
