# Vehicle Inspection Report

ยี่ห้อ/รุ่น (Brand/Model): HONDA CIVIC FC 1.5 TURBO AT	วันที่ตรวจสอบรถยนต์ (Date of Inspection): 06-11-63
หมายเลขตัวถัง (VIN): MRHFC1640GT100170	เลขคำขอบริการ (Job No.): I020/0023-51
หมายเลขเครื่องยนต์ (Engine No.): L15B71600982	Vehicle Picture:  
ปีที่ผลิต (Build Date): 2016	
สีรถ (Color): ดำ	
ระยะการใช้งาน(Mileage): 118,456 กม.	
หมายเลขทะเบียน (No. Plate): 5กษ 7277	
วันครบกำหนดชำระภาษี (Registration Expiry): 22 มี.ค. 64	
ชื่อลูกค้า (Customer Name): REGENT HOME CAR รีเจนท์โฮม คาร์	
ที่อยู่(Address): ราชพฤกษ์	
โทรศัพท์ (Tel): 089-4588661	
สถานที่ตรวจสอบรถ (Inspection Place): REGENT HOME CAR รีเจนท์โฮม คาร์

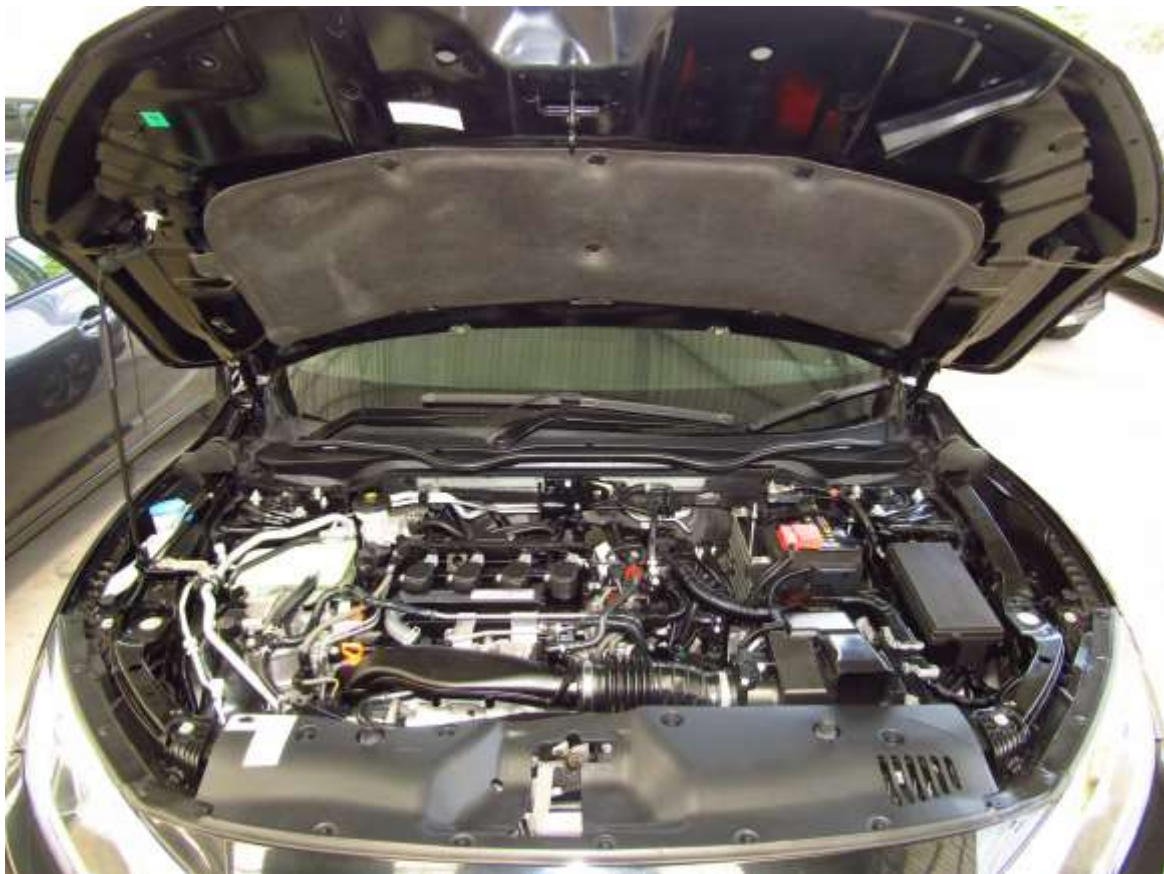
ภาพห้องเครื่อง - Engine Bay Visual Details:

การทดสอบ แบตเตอรี่	Battery Test		Charging System Test at 2000 rpm			
	Battery Test	Voltage	12.78	V	Voltage	14.28	V
		Rating	325	CCA	Status	Normal	
		Current	486	CCA	Start System Test		
		Internal resistance	8.99	mΩ	Start Voltage	9.08	V
		State of Charge	100	%	Status	Normal	
		State of Health	100	%	Max. Load Test at 2000 rpm		
		Status	Great		Max. Load	14.07	V
		Test Date	06.11.63		Voltage		
					Status	Normal
