INSPECTION
BY ONE2CAR

Vehicle Inspection Report สรุปผลการตรวจสภาพรถ (Inspection Summary)

Ford Ranger 2.2 DOUBLE CAB Hi-Rider WildTrak

Dec 18, 2023

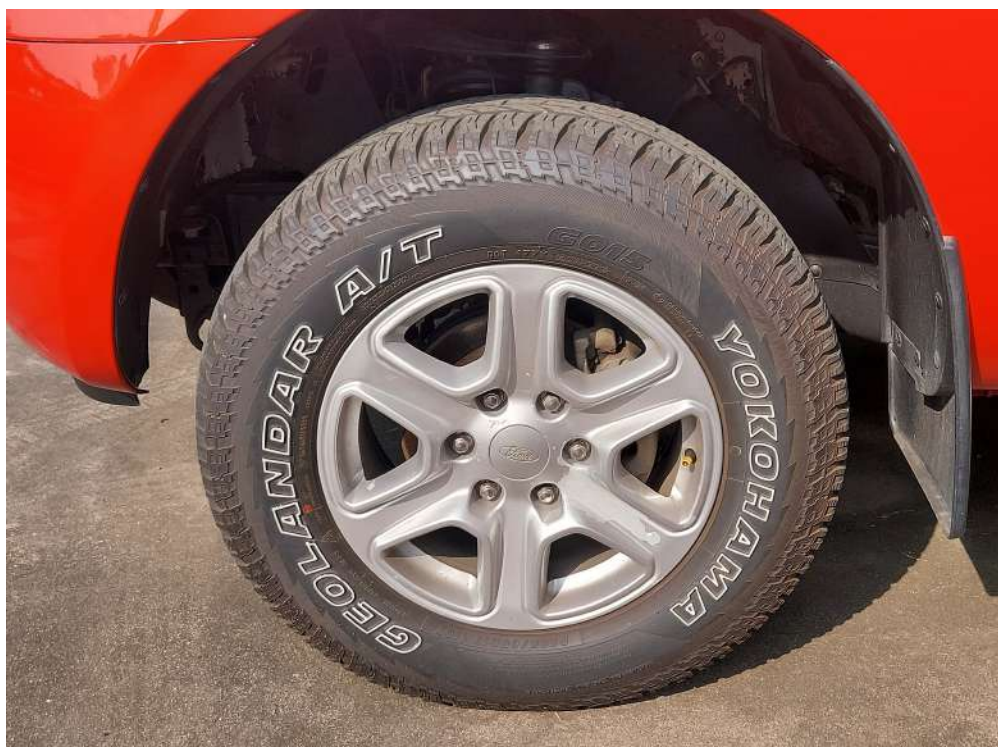
ขอบยาง ล้อ

02/22
