Vehicle Inspection Report

สรุปผลการตรวจสอบ (Inspection Summary)

ยี่ห้อ/รุ่น (Brand/Model): TOYOTA FORTUNER 2.8 TRD SPORTIVO	วันที่ตรวจสอบรถยนต์ (Date of Inspection): 27-04-64
หมายเลขตัวถัง (VIN): MR0HA3FSX00066051	เลขคำขอบริการ (Job No.): I021/0017-11
หมายเลขเครื่องยนต์ (Engine No.): 1GD4767333	Vehicle Picture:

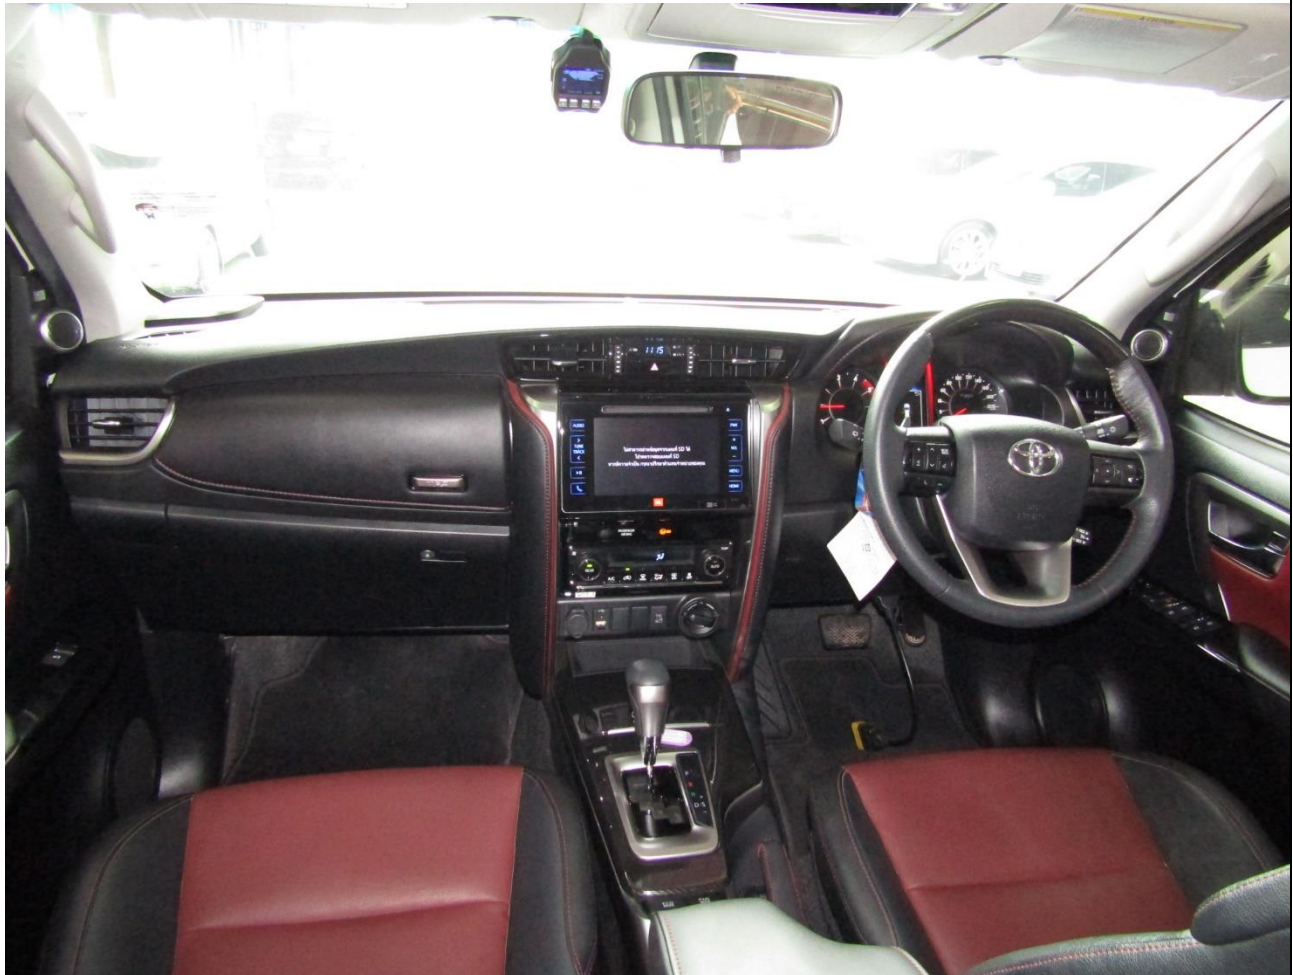
ภาพภายในด้านหน้า หลัง และ จุดบกพร่อง - Interior Visual Details (Front, Rear and/or Defect):

ที่นั่ง สภาพ Seat Appearance	สภาพตามอายุการใช้งาน
 	การทำงาน การปรับ และการล็อก เบาะ Seat Adjust functional	ทำงานได้ดี
 	สภาพ รางได้เบาะ Seat slide adjust rail	สภาพตามอายุการใช้งาน
 	เข็มขัดนิรภัย Seat Belts	สภาพตามอายุการใช้งาน
 	อื่นๆเพิ่มเติม Others	N/A

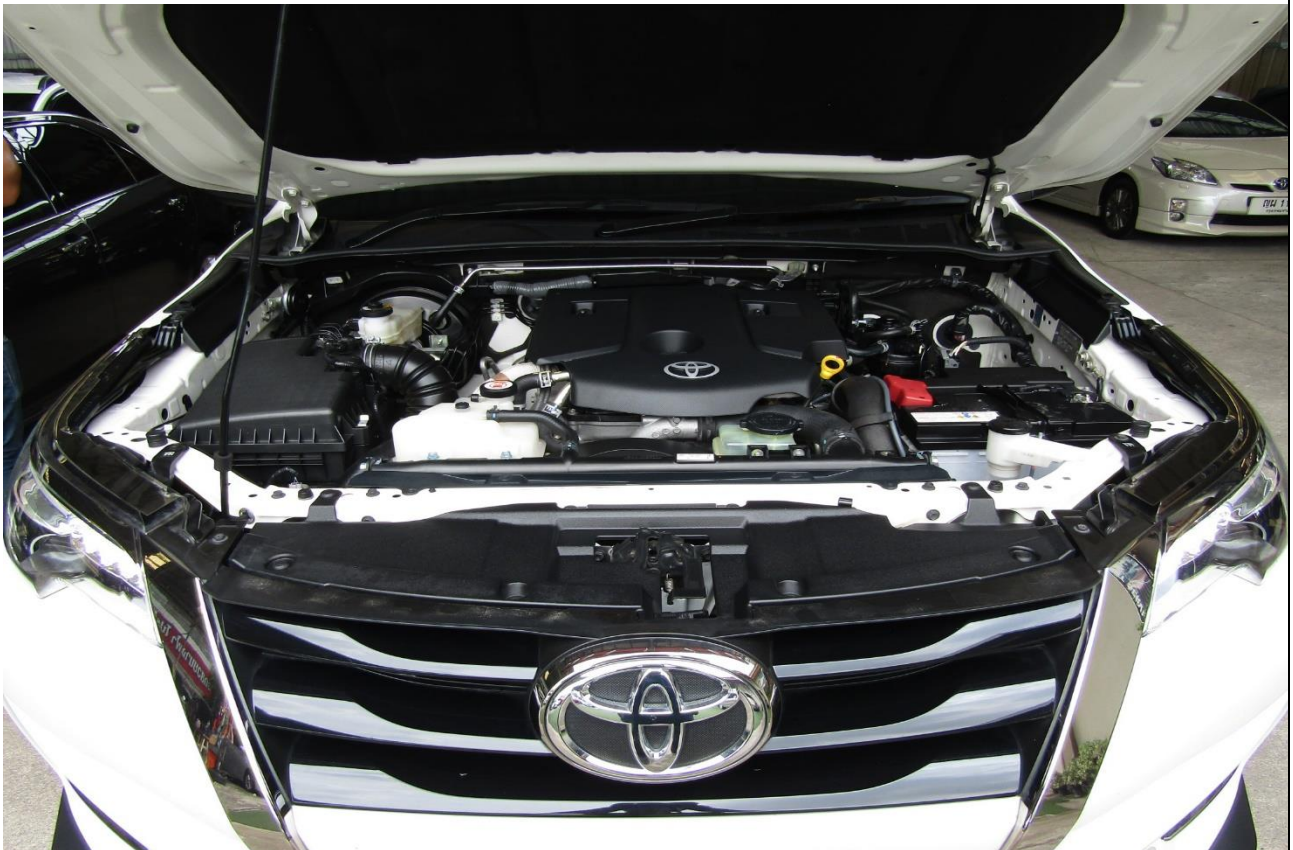
ภาพห้องเครื่อง - Engine Bay Visual Details:

การทดสอบ แบตเตอรี่ Battery Test	Battery Test		Charging System Test at 2000 rpm	
	Voltage	12.12	V	Voltage	12.14 V
	Rating	680	CCA	Status	Normal
	Current	553	CCA	Start System Test	
	Internal resistance	9.75	mΩ	Start Voltage	11.05 V
	State of Charge	85	%	Status	Normal
	State of Health	100	%	Max. Load Test at 2000 rpm	
	Status	Good		Max. Load Voltage	13.15 V
	Test Date	27.04.64		Status	Normal
