Vehicle Inspection Report

สรุปผลการตรวจสอบ (Inspection Summary)

ยี่ห้อ/รุ่น (Brand/Model): TOYOTA HILUX VIGO CHAMP 3.0 G DOUBLECAB AT	วันที่ตรวจสอบรถยนต์ (Date of Inspection): 18.09.61
หมายเลขตัวถัง (VIN): MROEZ19G505022145	เลขคำขอบริการ (Job No.): I018/168-005
หมายเลขเครื่องยนต์ (Engine No.): 1KD-S308733	Vehicle Picture:  
ปีที่ผลิต (Build Date): 2013	
สีรถ (Color): ขาว	
ระยะการใช้งาน (Mileage): 134,205 ก.ม.	
หมายเลขทะเบียน (No. Plate): 2กศ 6084	
วันครบกำหนดชำระภาษี (Registration Expiry): 20 ธ.ค 61	
ชื่อลูกค้า (Customer Name): Unicorn Used Car	
ที่อยู่ (Address): ถนนศรีนครินทร์	
โทรศัพท์ (Tel):	
สถานที่ตรวจสอบรถ (Inspection Place): Unicorn Used Car

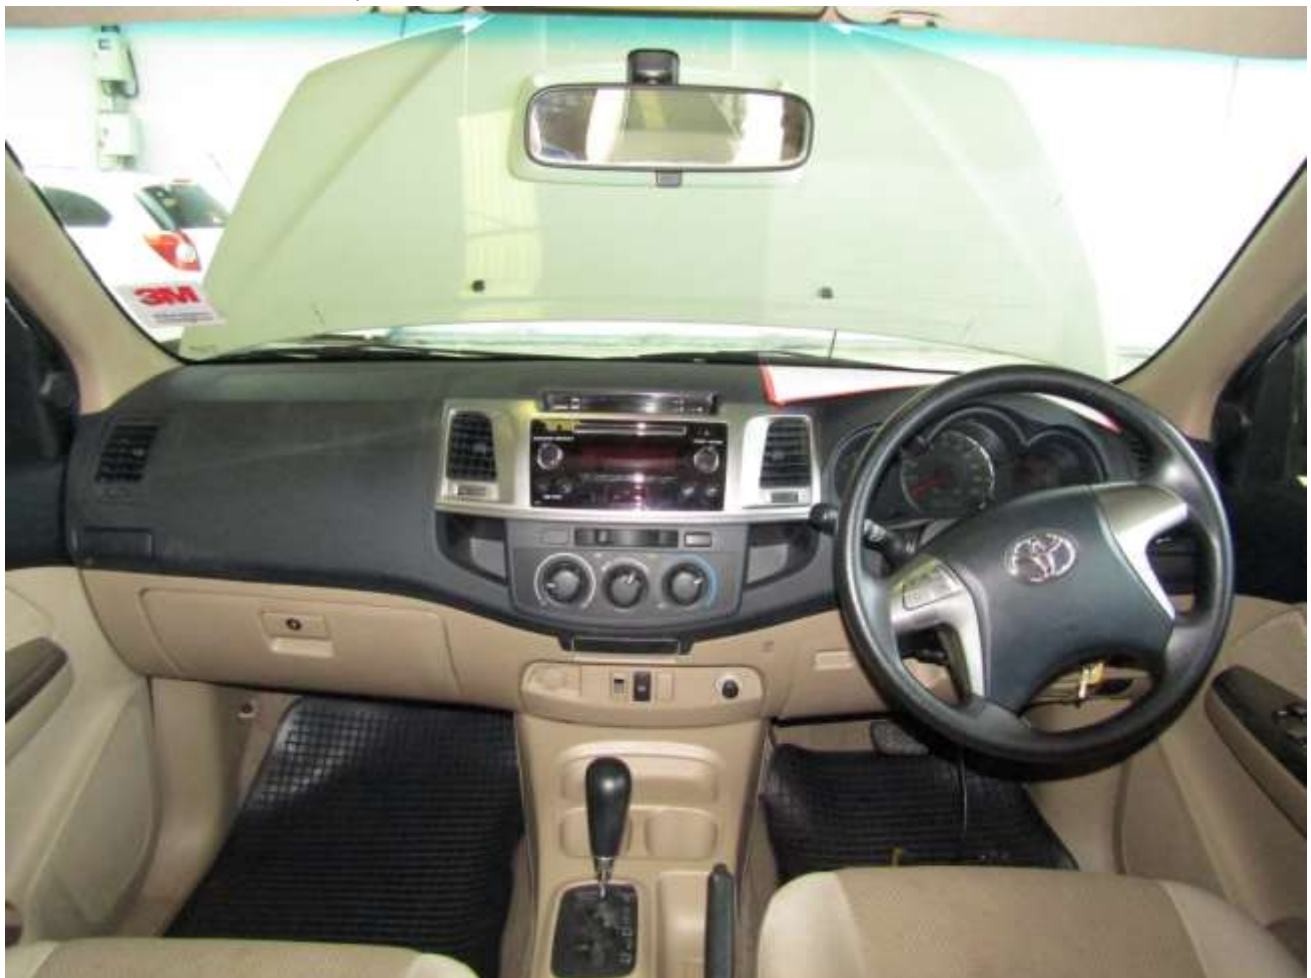
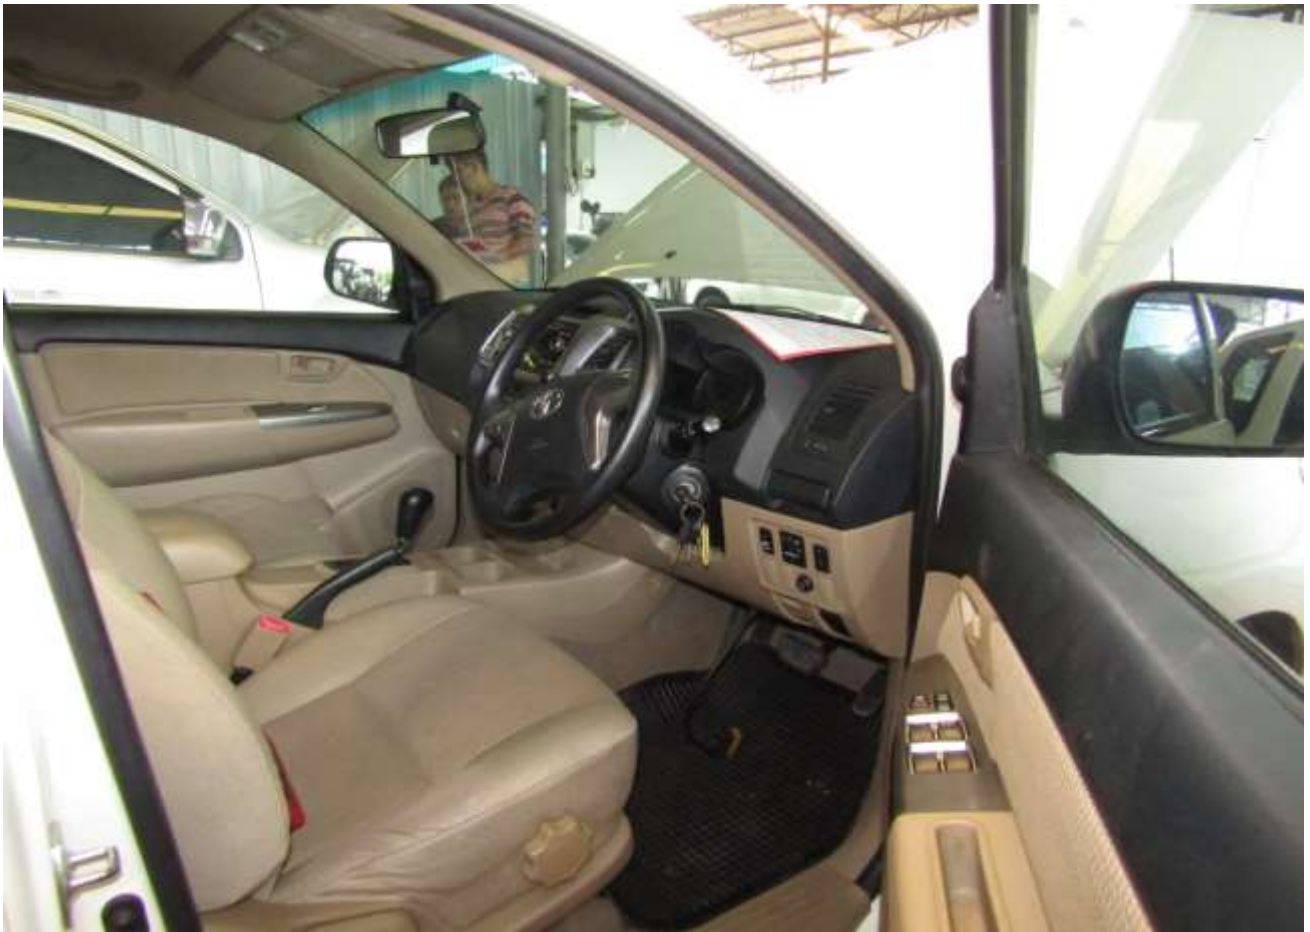
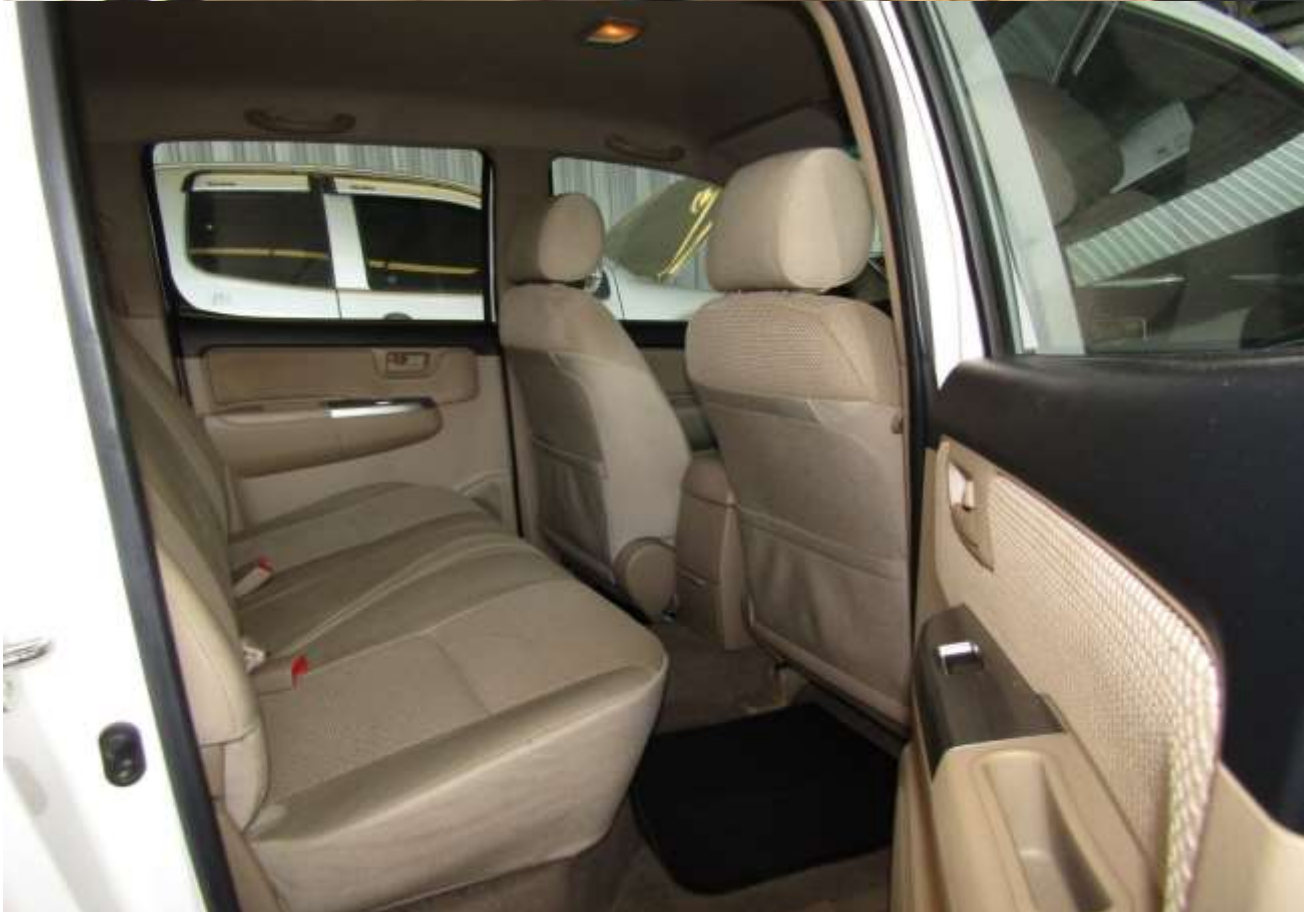
ภาพภายในด้านหน้า หลัง และ จุดบกพร่อง - Interior Visual Details (Front, Rear and/or Defect):

หน้าปัดและมาตรวัด ปกติ หรือ มีไฟ โชนหรือไม่มี Dash Warning Lights & Gauges	ไม่มีไฟโชน
 	การวินิจฉัยผ่านทาง OBD2 On-Board Diagnostics (OBD)	ปกติ
 	ระบบไฟส่องสว่าง All Lights System	ปกติ
 	สมุดคู่มือรถ Owner's Manual & Service Intervals	มีประจำรถ
 	อื่นๆ เพิ่มเติม เช่น กลิ่น เศษกระดาษ Odor and Other	N/A

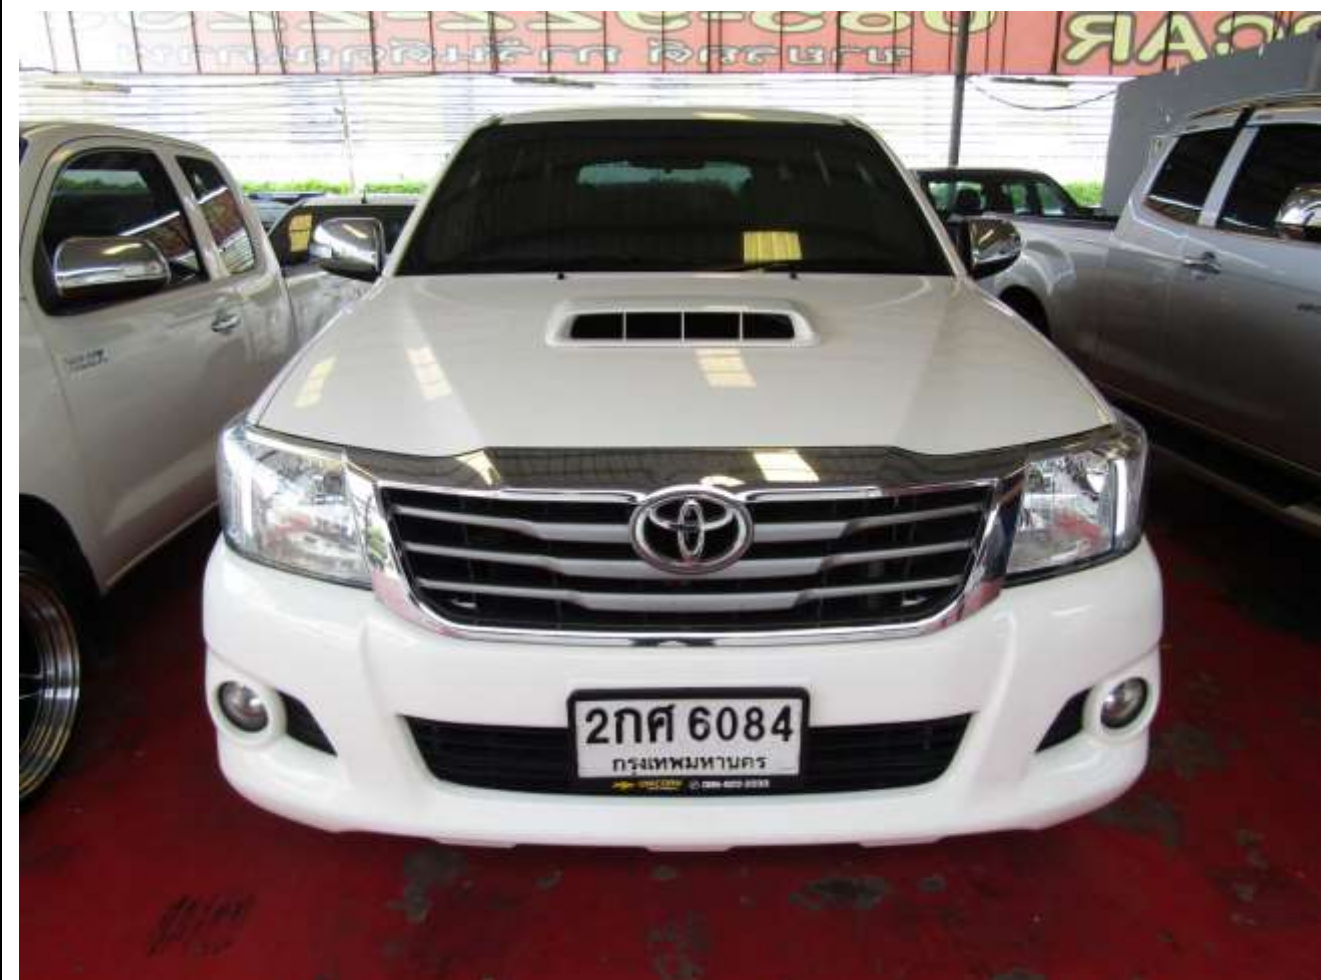
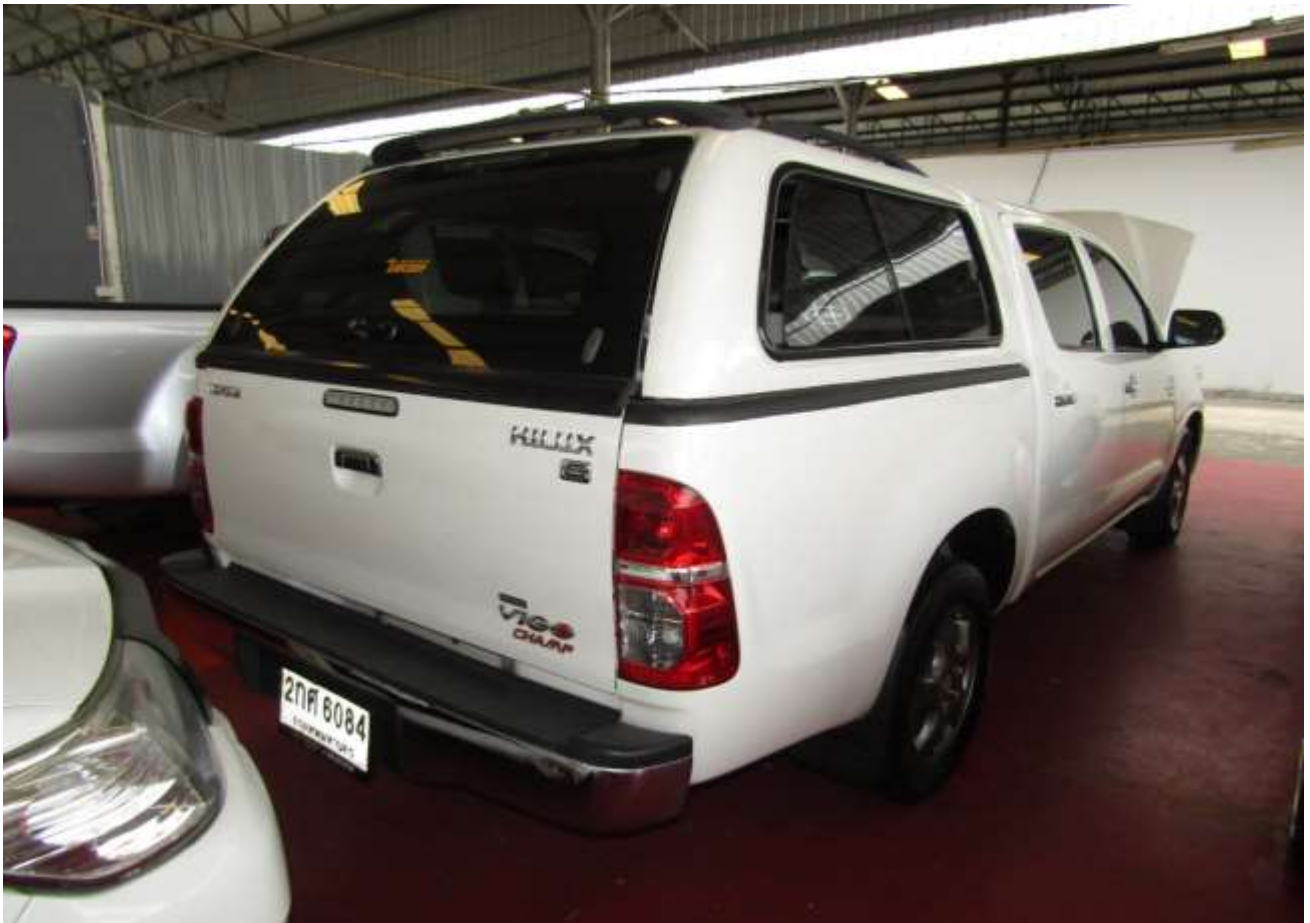
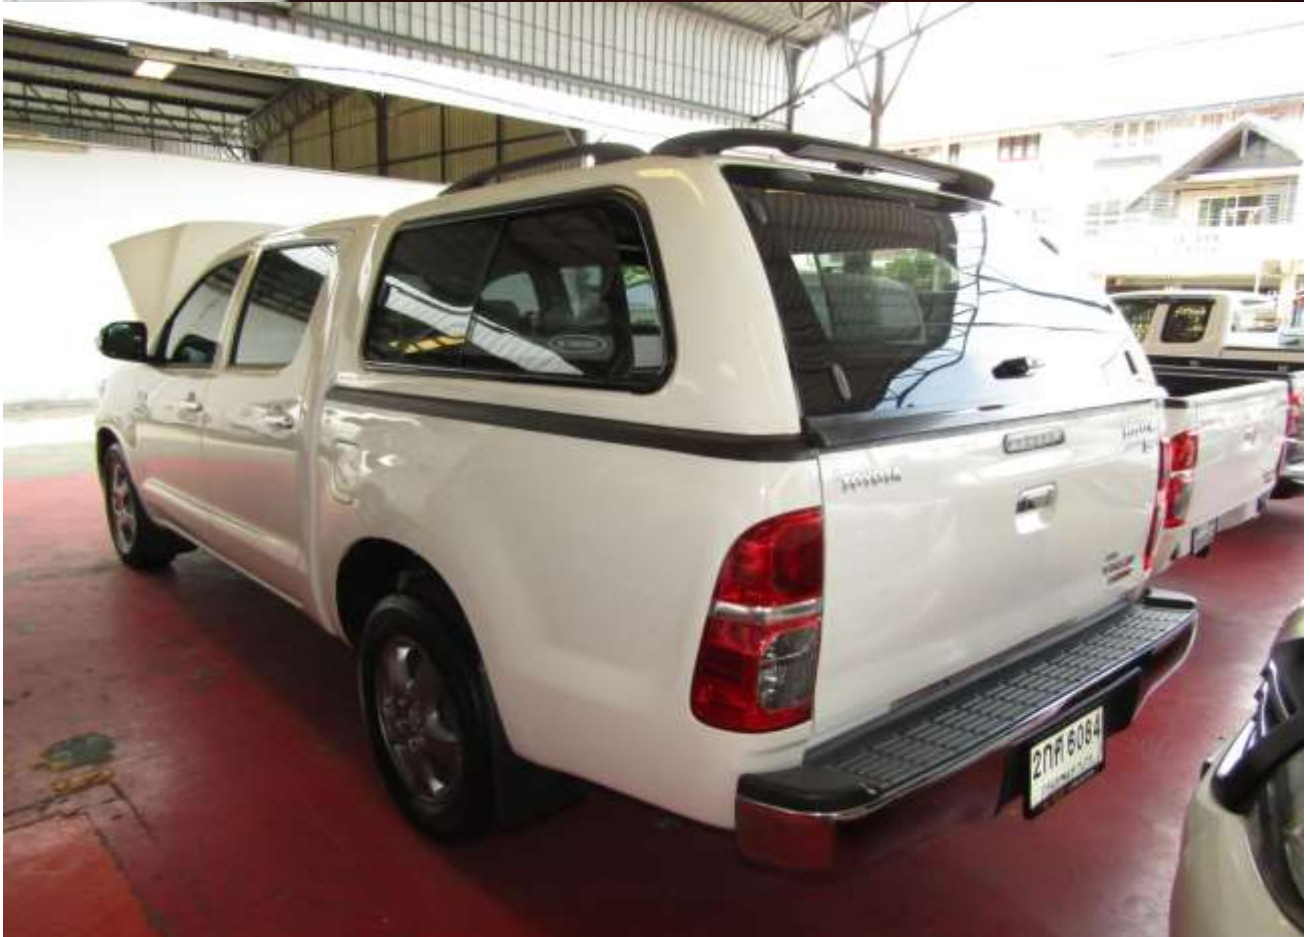
ภาพภายนอก - Exterior Visual Details:

ท่อไอเสีย Exhaust	สภาพตามอายุการใช้งาน
 	เฟืองท้าย Differentia	สภาพตามอายุการใช้งาน
 	เพลาขับ Drive Shafts	สภาพตามอายุการใช้งาน
 	การทำงานการเปิดปิดประตูทุกบาน All Door Handle Functional	ปกติ
 	การทำงานของฝาช่องเติมน้ำมัน Fuel Cap functional	ปกติ
 	ช่องเก็บยางอะไหล่ Spare Tire Housing	สภาพตามอายุการใช้งาน
 	อื่นๆเพิ่มเติม Others	N/A

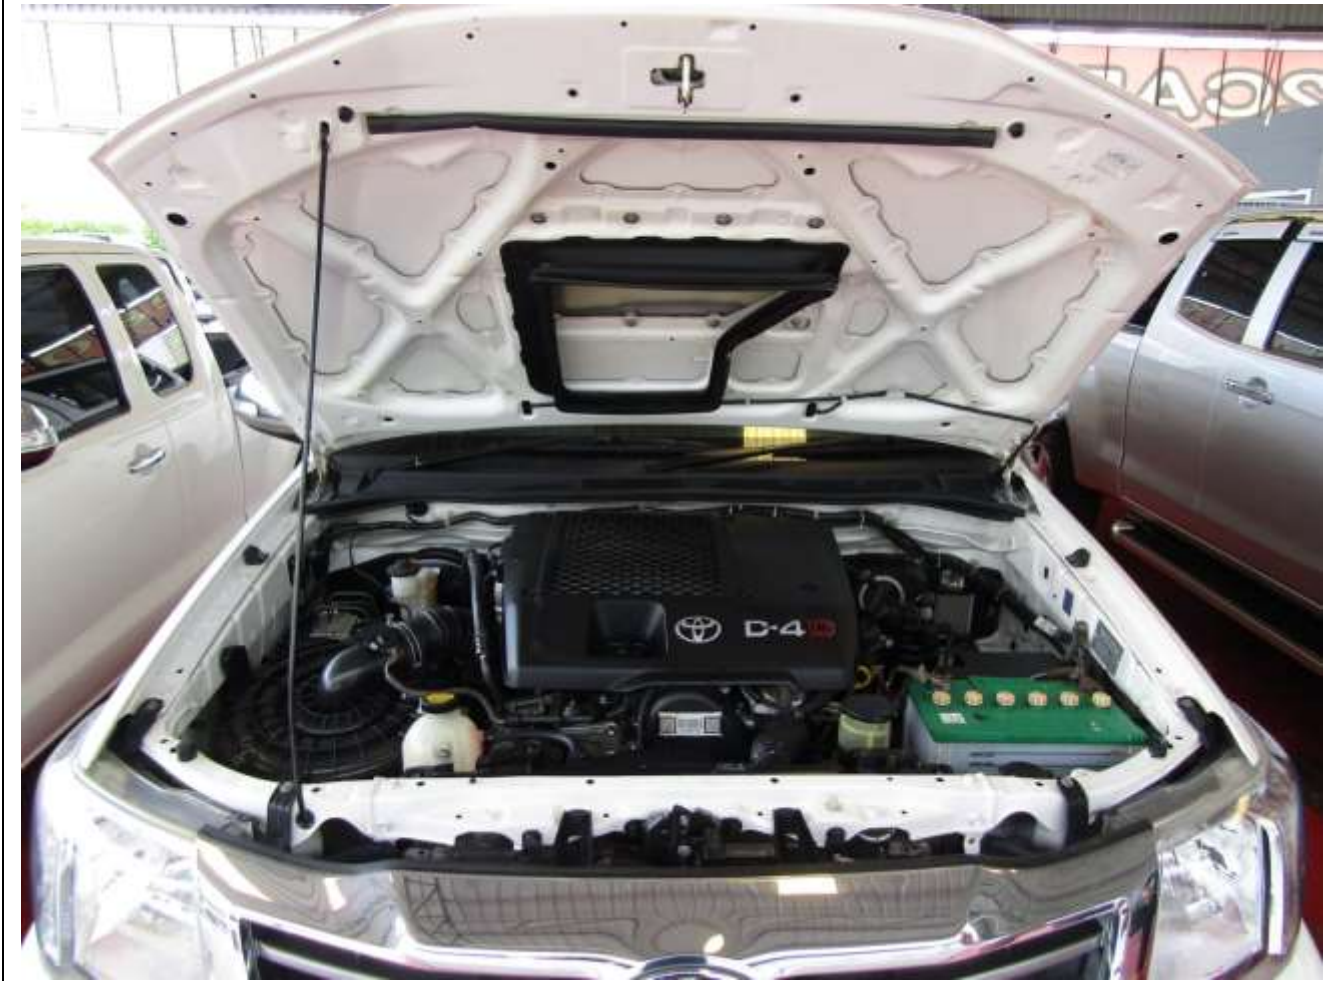
ภาพห้องเครื่อง - Engine Bay Visual Details:

สภาพรวมของโครงสร้าง และตัวถัง Chassis Frames & Members Appearance	สภาพตามอายุการใช้งาน
 	ระดับของเหลว Fluid Level	อยู่ในระดับปกติ
 	การรั่วไหลของน้ำมัน Fluid Leaks	ไม่มี
 	จุดจับยึด Mountings	สภาพตามอายุการใช้งาน
 	สายไฟ และท่อ Hoses & Pipes	สภาพตามอายุการใช้งาน
 	ปั๊มน้ำ, ท่อน้ำ และพัดลม Water Pump, Hoses & Fan	สภาพตามอายุการใช้งาน
 	ระบบการจุดระเบิด Ignition System	ปกติ
 	ระบบน้ำมันเชื้อเพลิง Fuel System	ปกติ

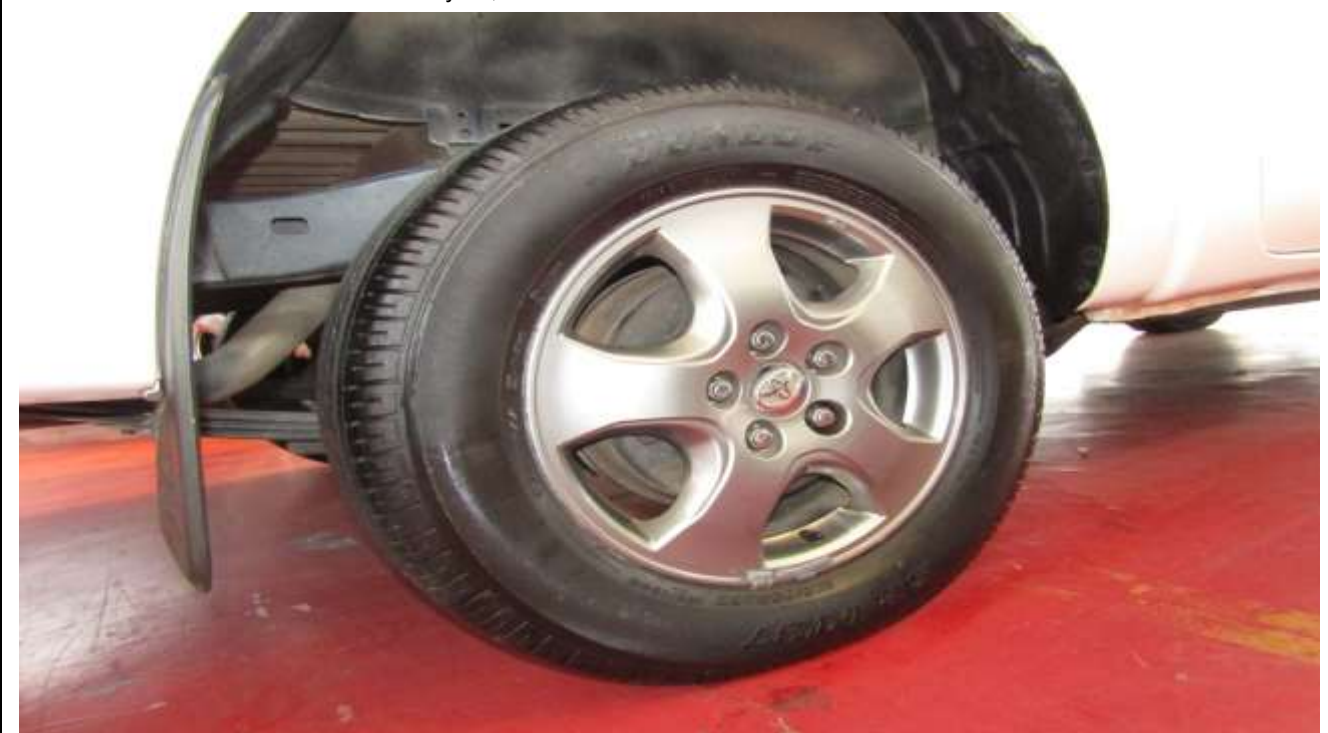
ภาพโดยรวมของยาง ล้อ และ เบรค - Tyres, Wheels & Brakes Visual Details:

สภาพยางรถยนต์, สปีดคาร์ทีป ผลิต Tyres Appearance, Year	2017
 	สภาพล้อ,ฝาครอบล้อ Wheel Rims Appearance	สภาพตามอายุการใช้งาน
 	ล้อ และยางอะไหล่ Spare Tyre & Rim	มีประจำรถ
 	คาลิปเปอร์เบรค และท่อน้ำมัน Brake Hose Callipers & Pipes	สภาพปกติไม่พบการรั่วซึม
 	ผ้าดิสเบรค (หน้า/หลัง) Brake Pads (Front/Rear)	สภาพตามอายุการใช้งาน
 	จานดิสเบรค(หน้า/หลัง) Brake Discs (Front/Rear)	ควรเจียจานเบรคครั้งต่อไปที่เปลี่ยนผ้าเบรค
 	ดรัมเบรคล้อหลัง Brakes and Drums any No Leakage	สภาพตามอายุการใช้งาน
 	การทำงานของเบรคมือ Park Brake function	ระยะเวลาทำงานปกติ
 	คำแนะนำอื่นๆ Other	N/A

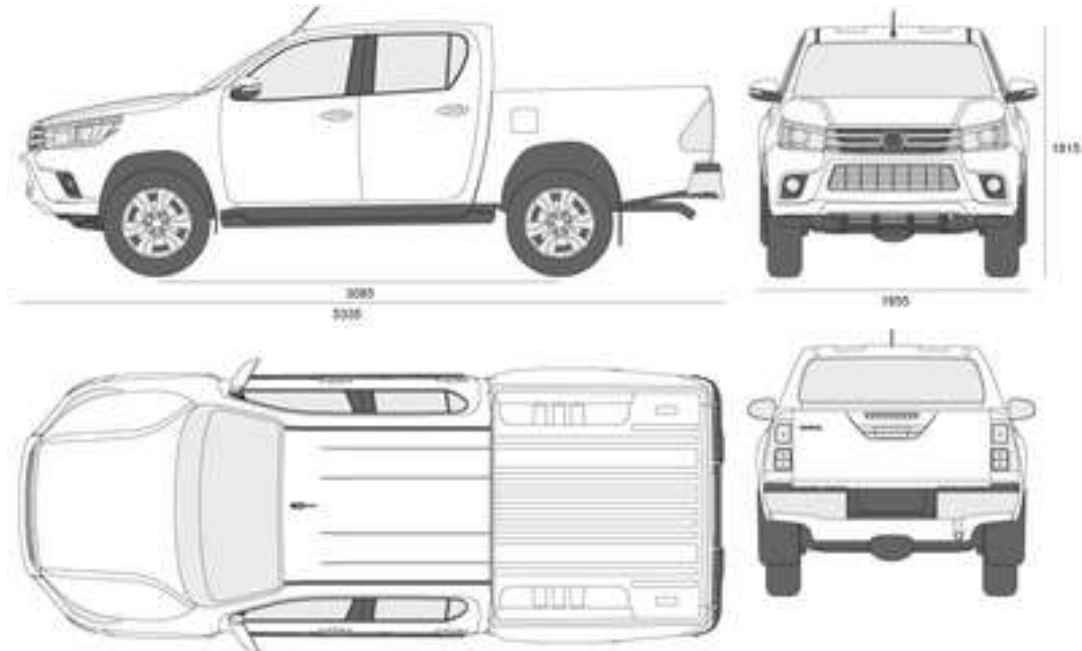
ความหนาสีรถกระบะ (ตอนเดียว, แค็บ และ 4 ประตู) - Paint Thickness on Pickup (Single Cab, Extend Cab and Double Cab):

ชิ้นส่วนยานยนต์	ความหนาสี Paint Thickness (µm)			
(Car Part)	P1	P2	P3	Average
Front Wing (RH)	88	91	93	91
Front Wing (LH)	180	421	793	465
Front Door (RH)	83	92	102	92
Front Door (LH)	97	94	79	90
Rear Door (RH)	177	156	181	171
Rear Door (LH)	99	97	97	98
Extra Cab (RH)				
Extra Cab (LH)

ชิ้นส่วนยานยนต์	ความหนาสี Paint Thickness (µm)			
(Car Part)	P1	P2	P3	Average
Bonnet	90	102	79	90
Roof	80	87	87	85
Boot/Tail Gate	82	81	80	81
Tray (RH)	177	167	195	180
Tray (LH)	180	150	173	168
Front Bumper				
Rear Bumper
