Vehicle Inspection Report

สรุปผลการตรวจสอบ (Inspection Summary)

ยี่ห้อ/รุ่น (Make/Model): BENZ E250 CGI	วันที่ตรวจสอบรถยนต์ (Date of Inspection): 7.6.60
เลขตัวถัง (VIN): WDD2120476L006899	เลขคำขอบริการ (Job No.): I017/015-003
เลขเครื่องยนต์ (Engine No.): 27186080054231

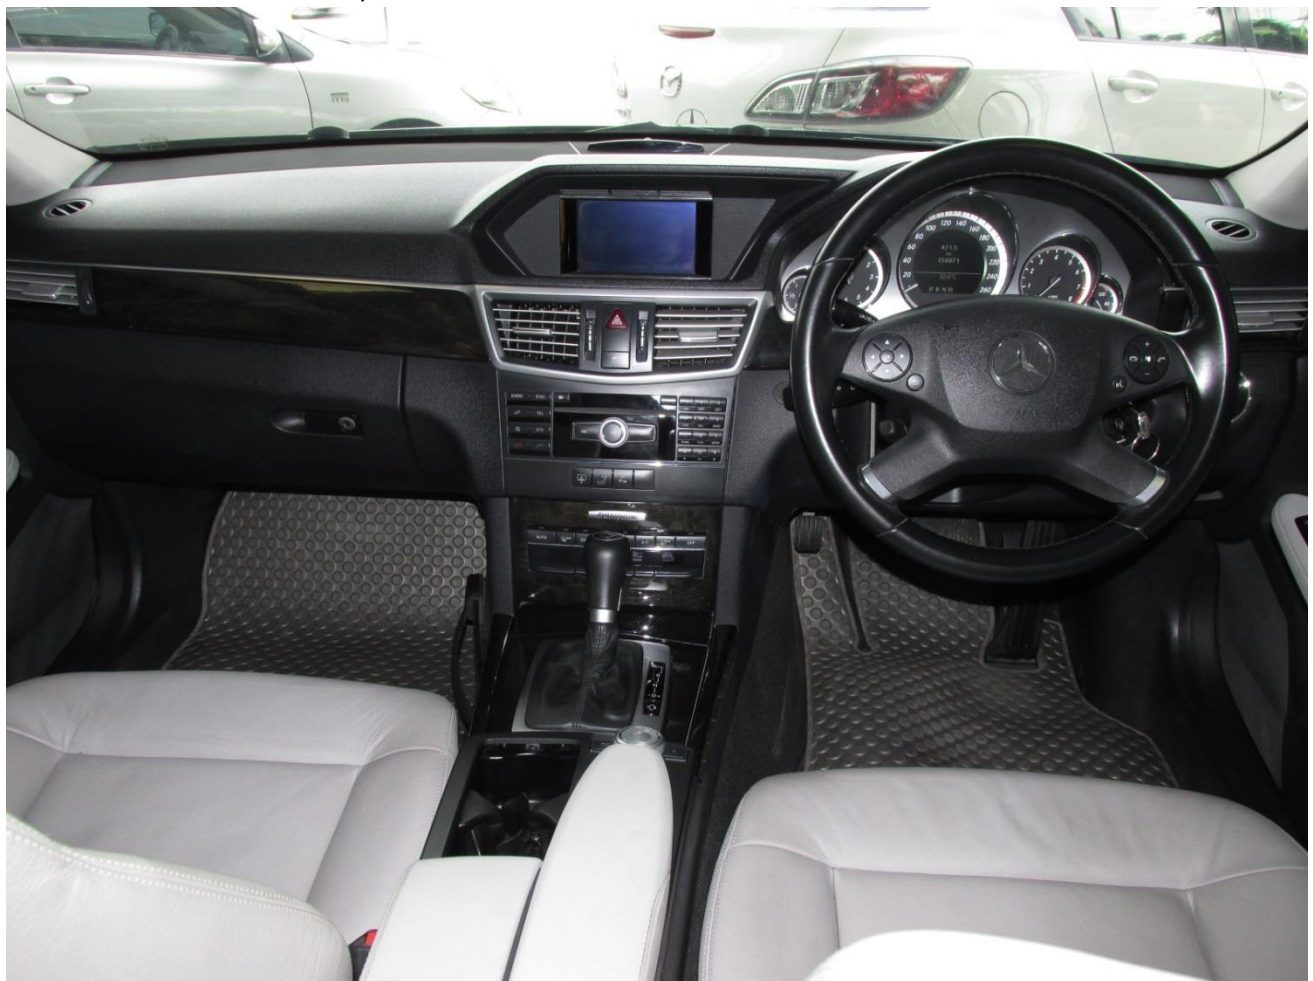
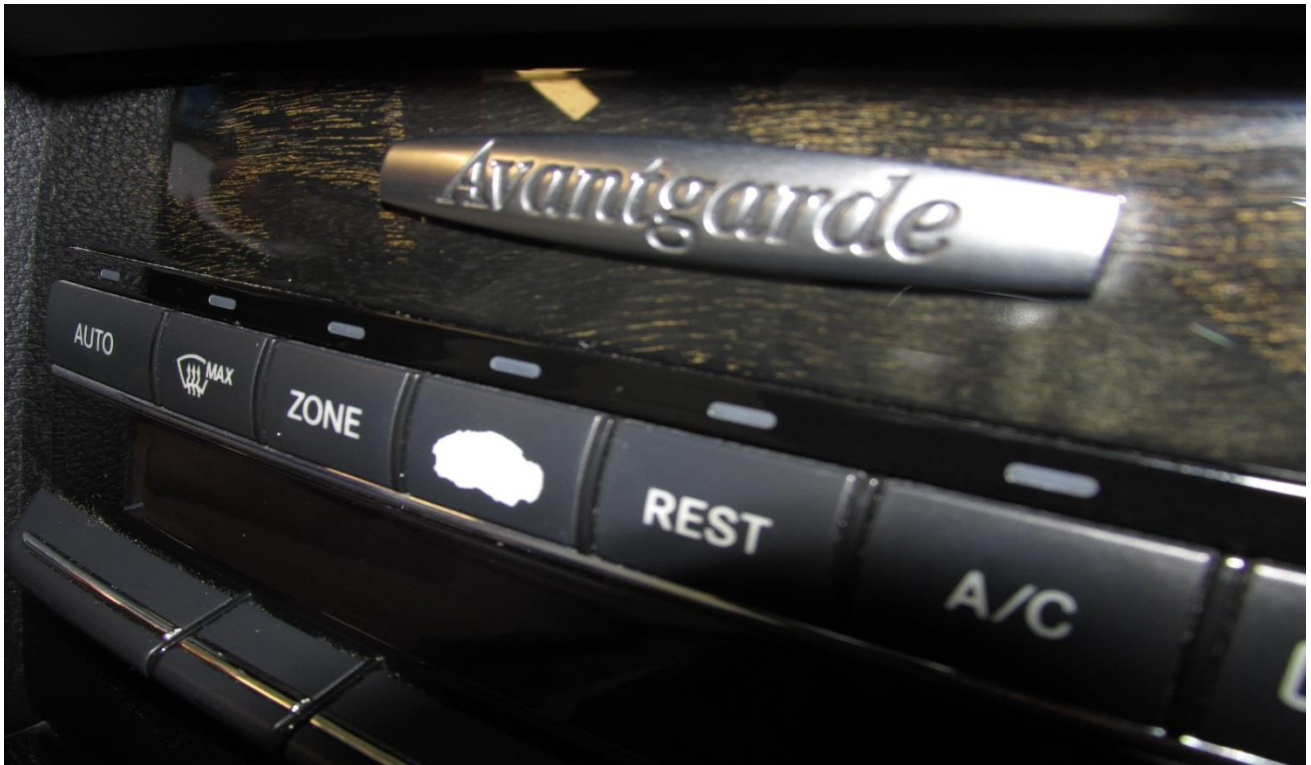
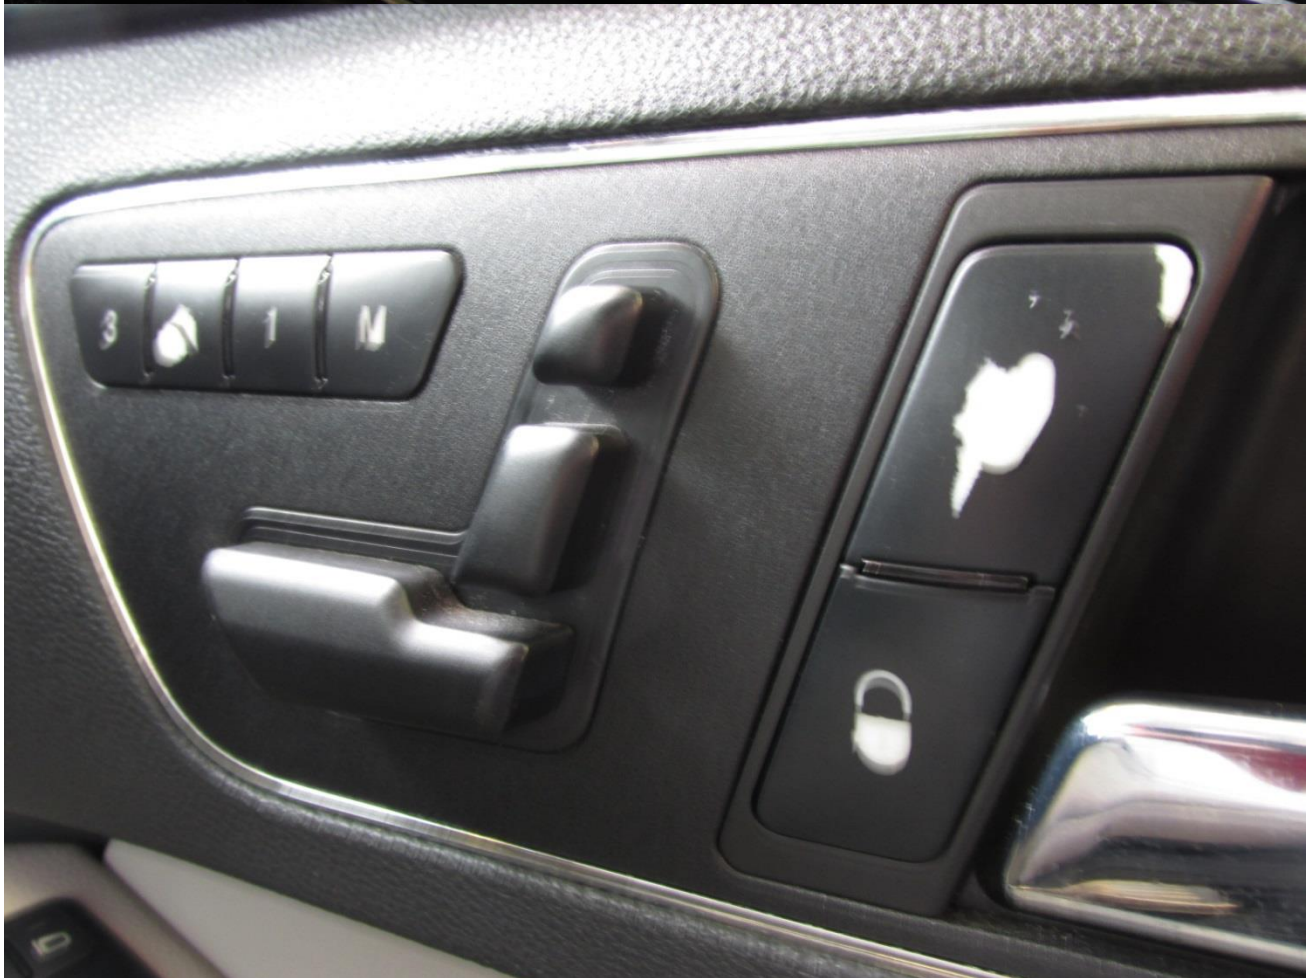
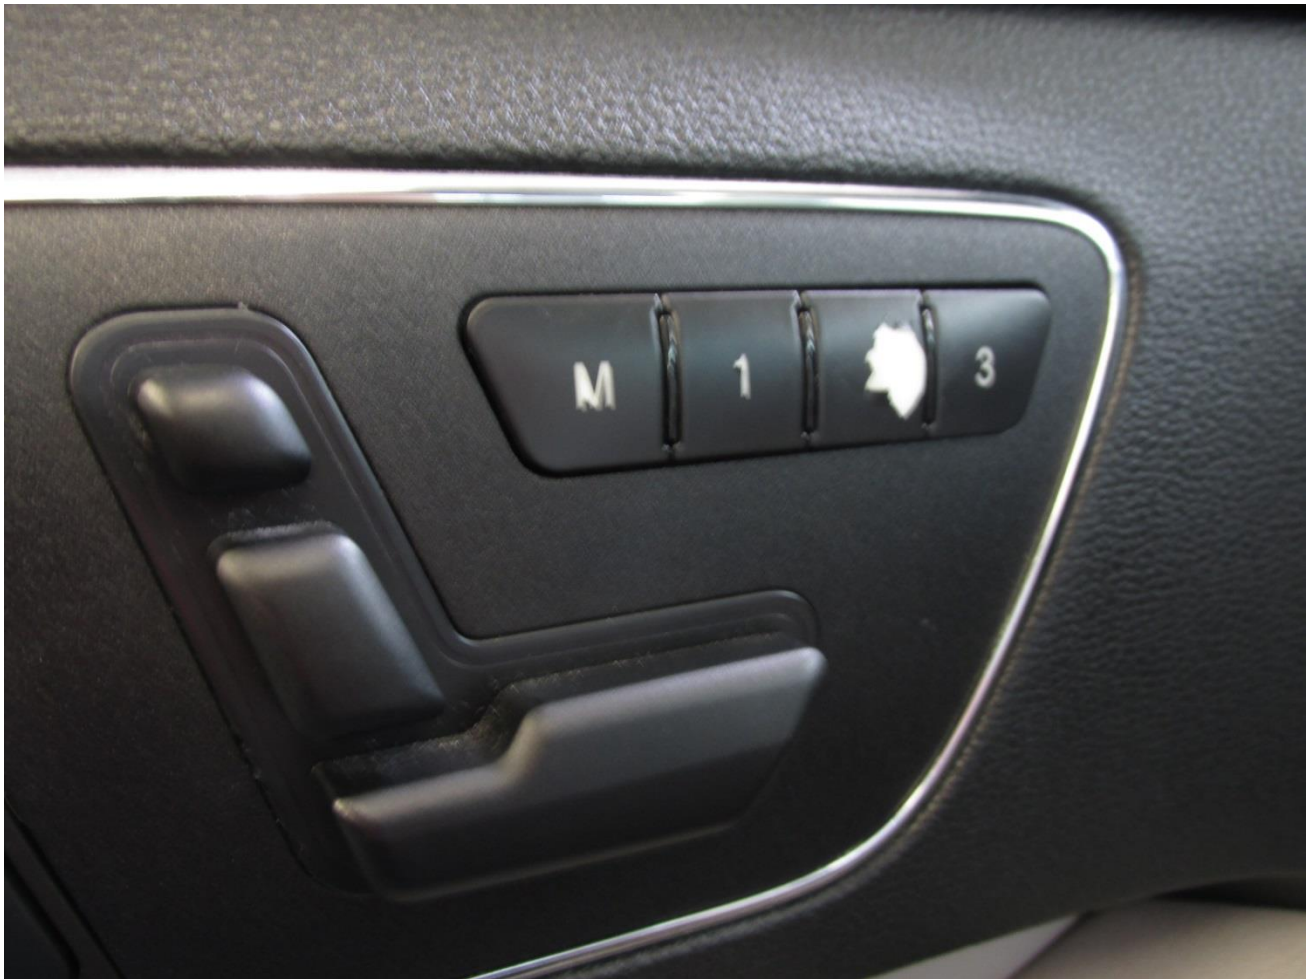
อื่นๆ เพิ่มเติม เช่น กลิ่น เศษกระดาษ Odor and Other	ปุ่มปรับเข็มทาลล็อกประตูขวาลอก ปุ่มปรับเบาะไฟฟ้าลอก

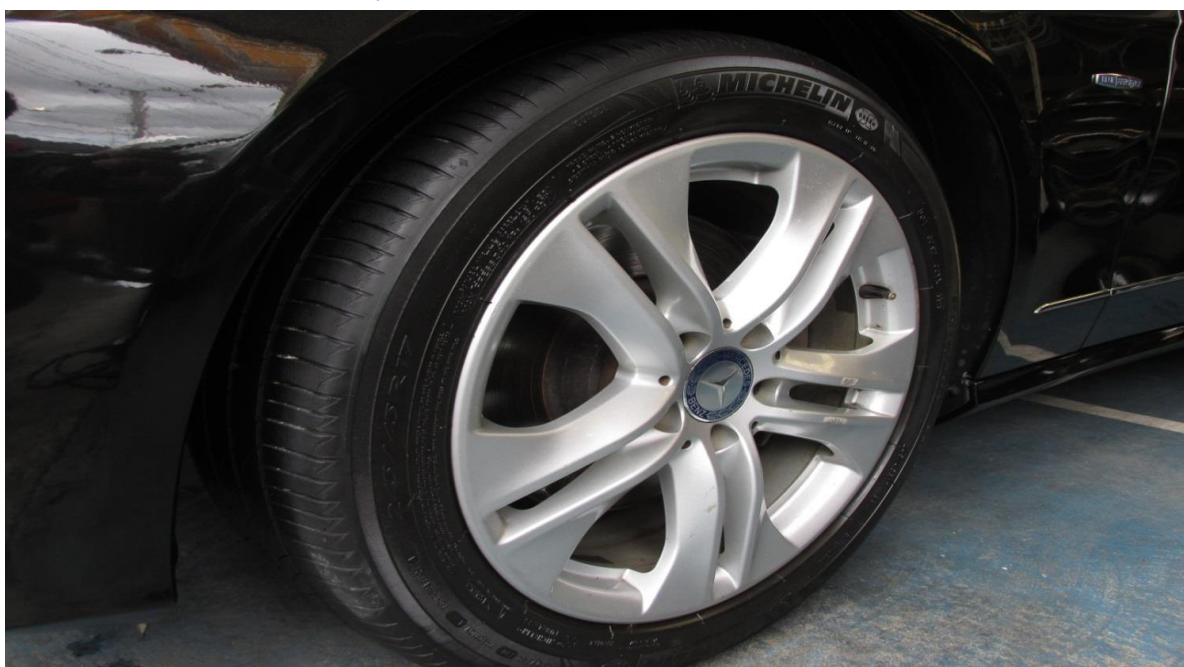
สภาพยางรถยนต์, เดือน/ปี ผลิต Tyres Appearance, Year	ปียางผลิต 3313 ยางสภาพพอใช้แนะนำให้เปลี่ยนใหม่
 	สภาพล้อรถ Wheel Rims Appearance	สภาพดีตามอายุการใช้งาน

ผ้าเบรค (หน้า/หลัง) Brake Pads (Front/Rear)	สภาพดีตามอายุการใช้งาน
 	จานเบรค Brake Discs (Front/Rear)	ควรเจียจานเบรคครั้งต่อไปที่เปลี่ยนผ้าเบรค

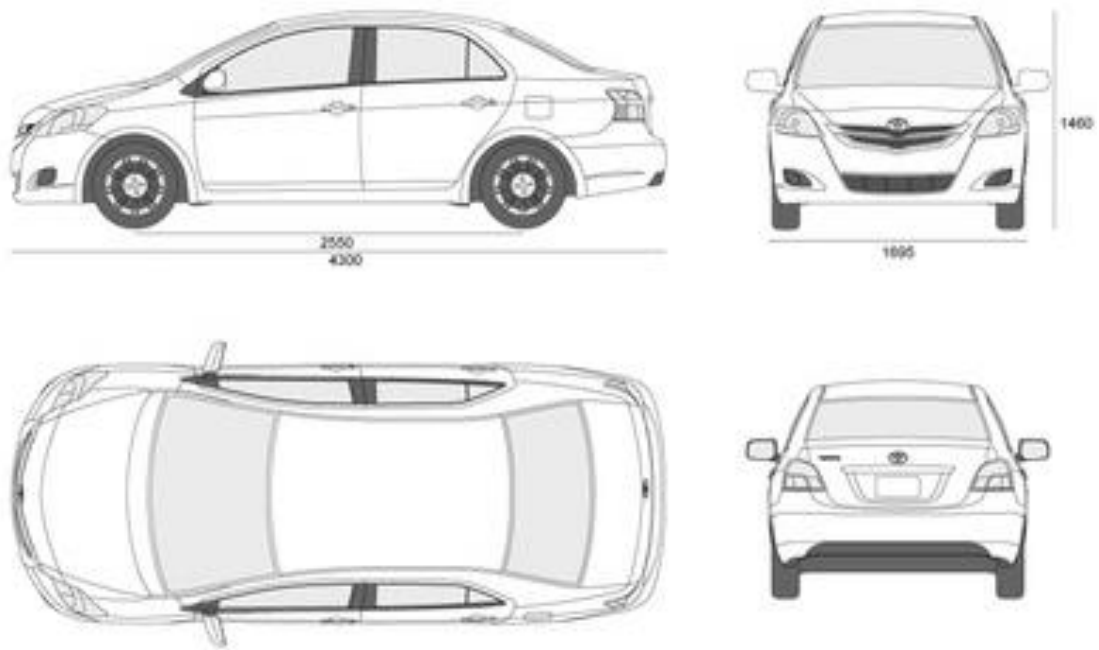
ชิ้นส่วนยานยนต์ (Car Part)	ความหนาสี Paint Thickness (µm)			
	P1	P2	P3	Average
Front Wing (RH)	180	182	162	175
Front Wing (LH)	190	186	211	196
Front Door (RH)	176	147	171	165
Front Door (LH)	189	172	143	168
Rear Door (RH)	178	153	156	162
Rear Door (LH)	202	201	184	196

ชิ้นส่วนยานยนต์ (Car Part)	ความหนาสี Paint Thickness (µm)			
	P1	P2	P3	Average
Rear Wing (RH)	186	172	120	159
Rear Wing (LH)	243	287	224	251
Front Bumper				
Rear Bumper				
Bonnet	158	230	211	200
Roof	101	100	102	101
Boot/Tail Gate	178	163	195	179
