Vehicle Inspection Report

ยี่ห้อ/รุ่น (Make/Model): TOYOTA YARIS	วันที่ตรวจสอบรถยนต์ (Date of Inspection): 15.03.61
เลขตัวถัง (VIN): MR054HY9104058321	เลขคำขอบริการ (Job No.): I017/044-028
เลขเครื่องยนต์ (Engine No.): 1NZ-Y113455	Vehicle Picture:

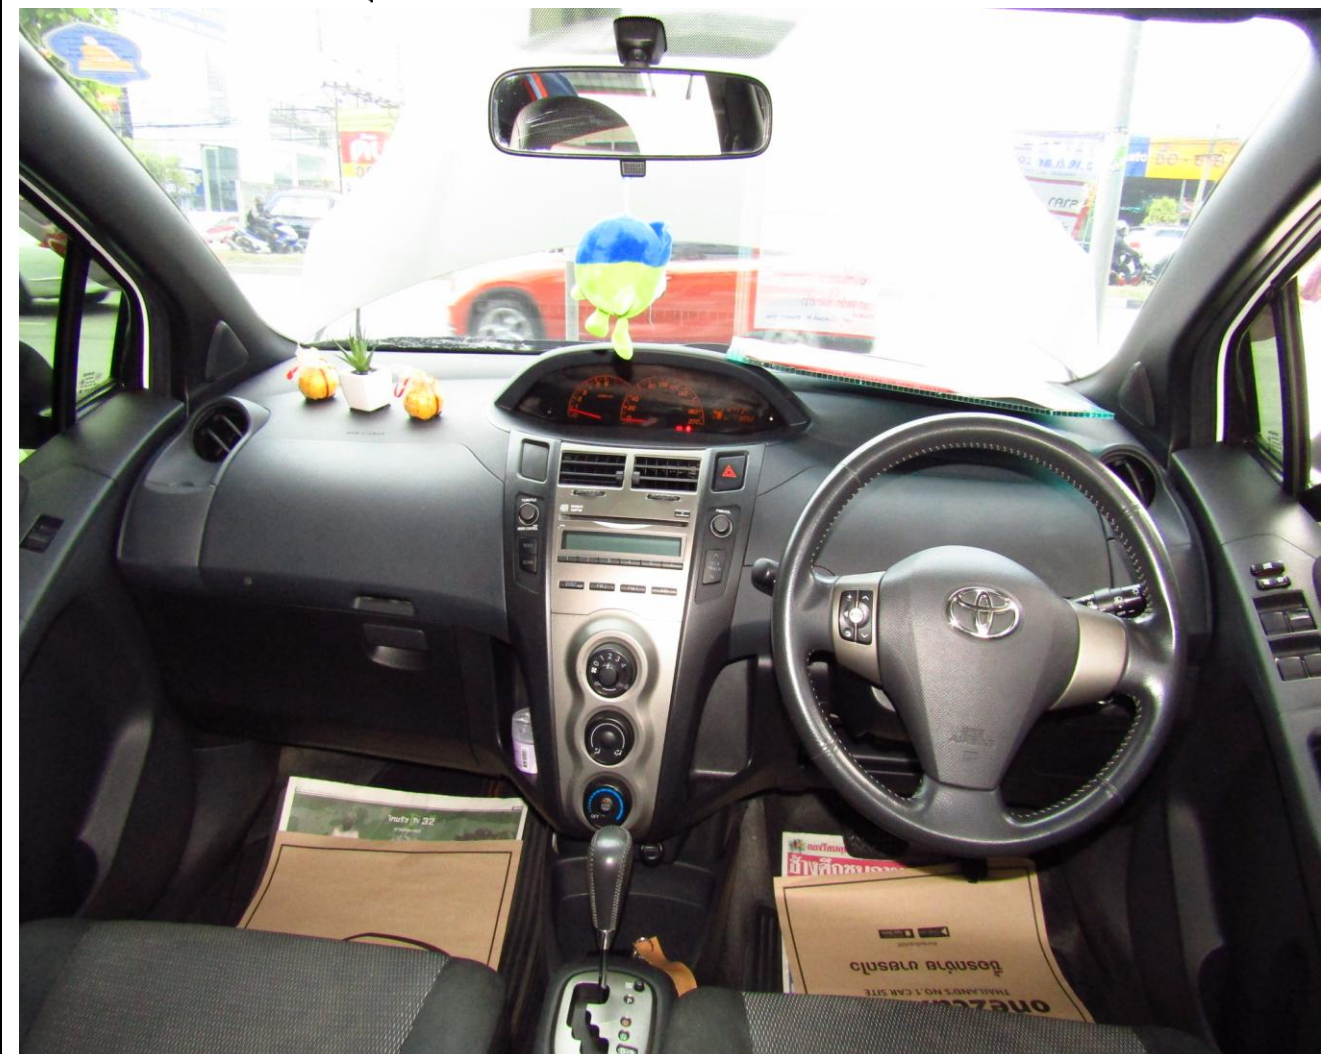
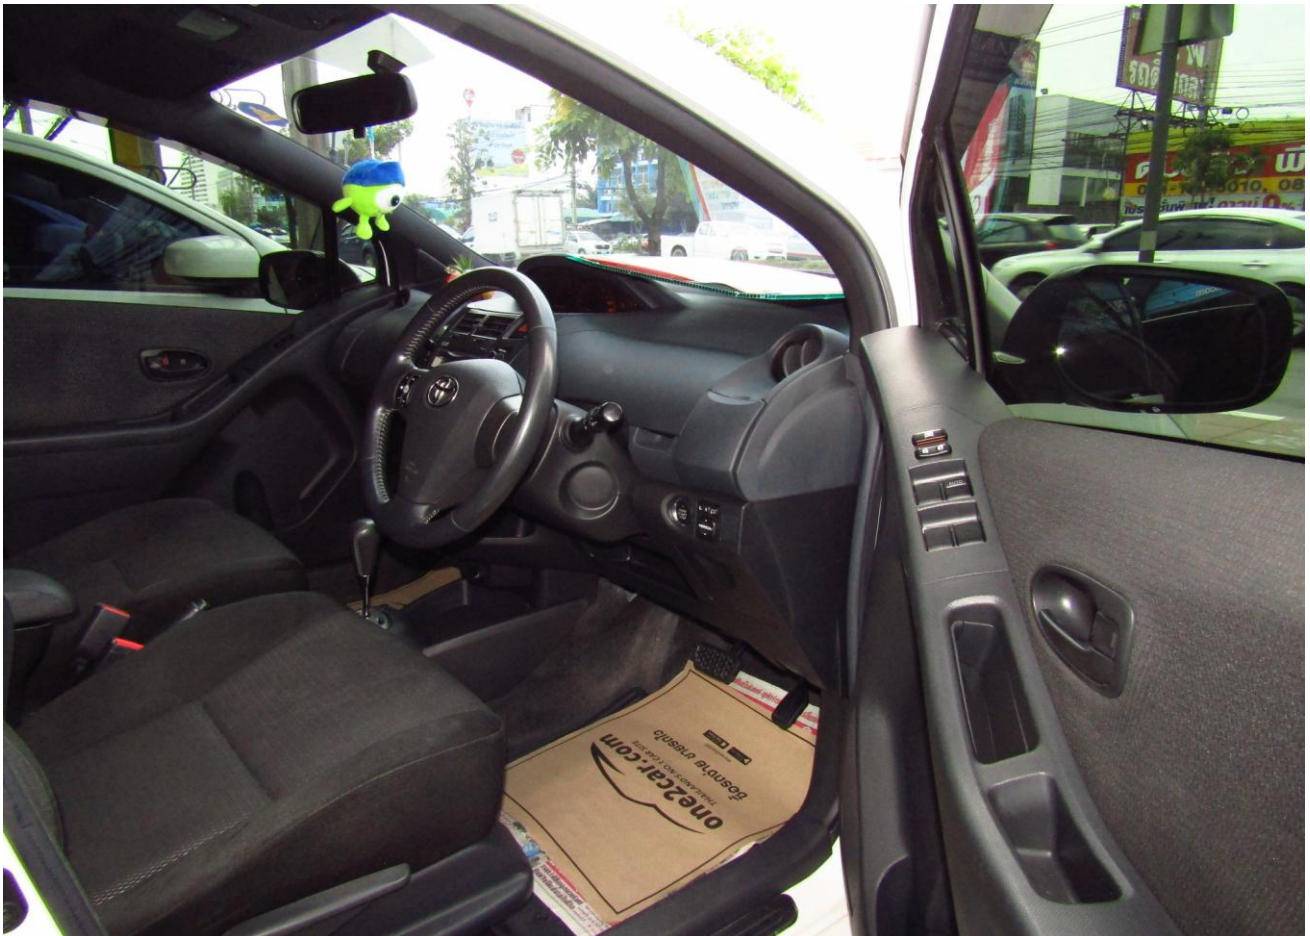
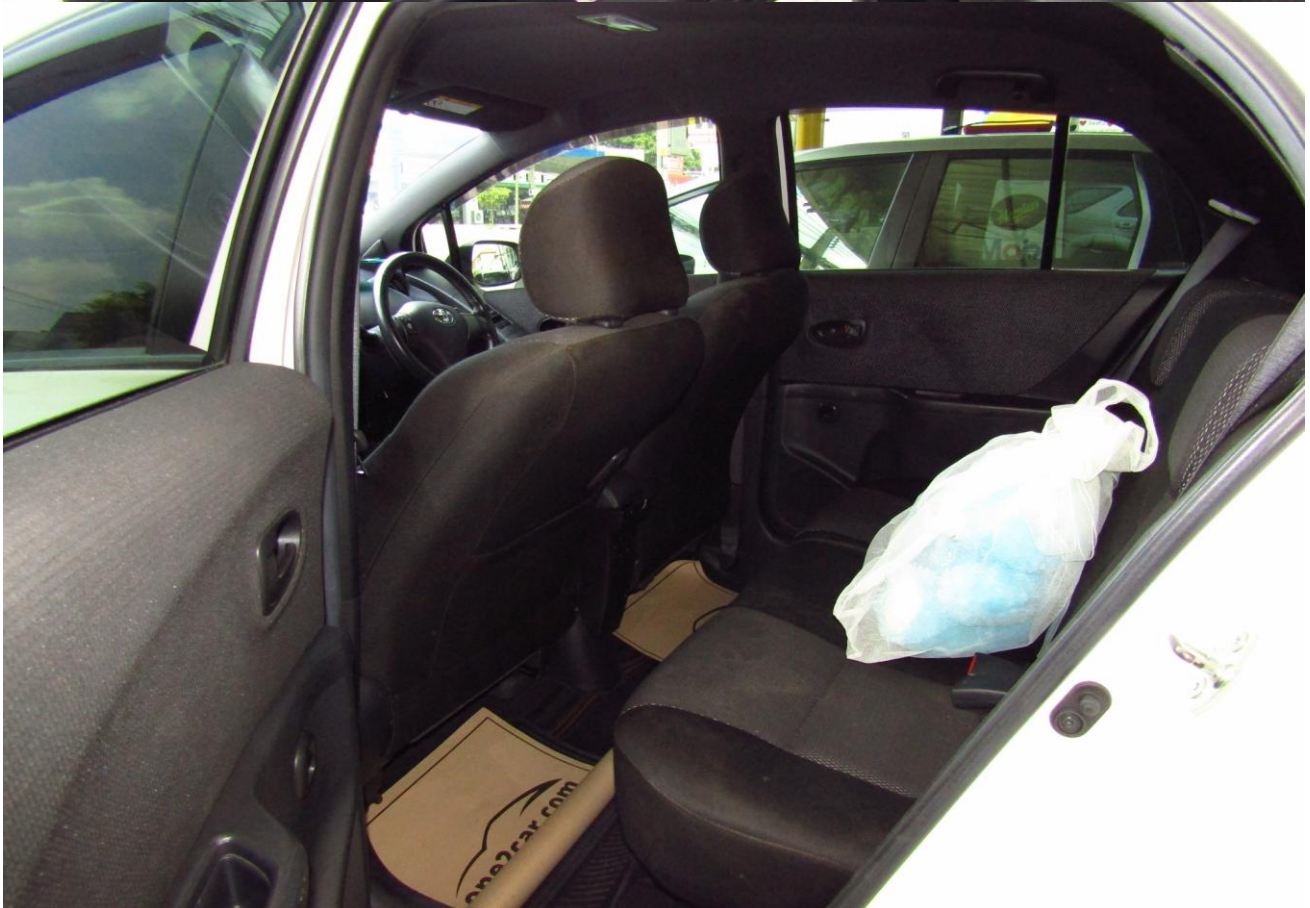
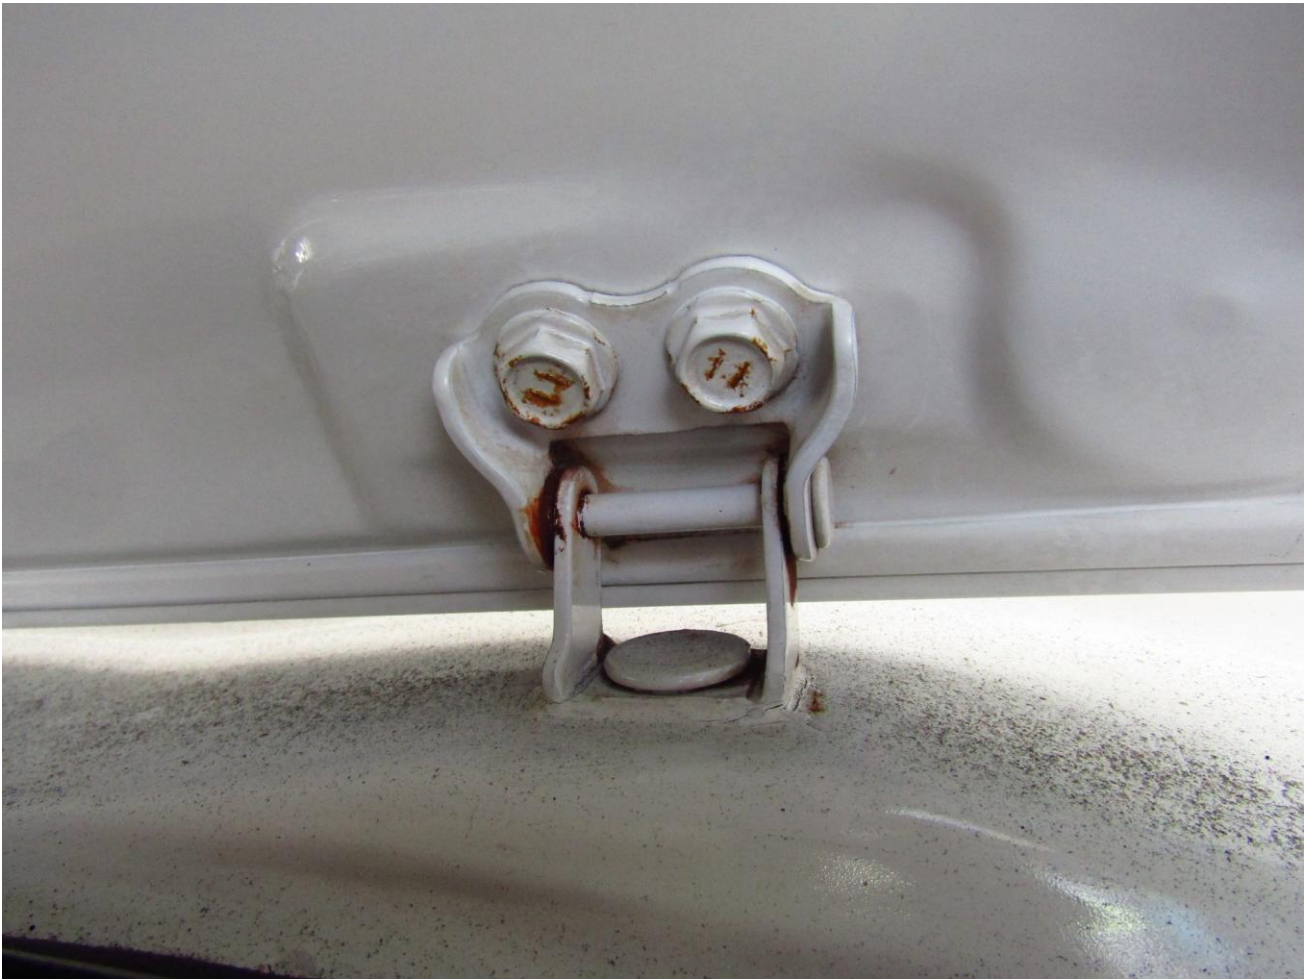
ภาพภายในด้านหน้า หลัง และ จุดบกพร่อง - Interior Visual Details (Front, Rear and/or Defect):

บานพับ และกลอนประตู Doors, Locks & Hinges	บานพับประตูหลัง เป็นสนิม

อื่นๆเพิ่มเติม Others	ไม่มีแผ่นปิดเข็มใช้คหลัง แผ่นพลาสติกปิดเสา C มีรอยเจาะและประกอบไม่สนิท ฝาปิดช่องเก็บของตรงกลาง ชำรุด

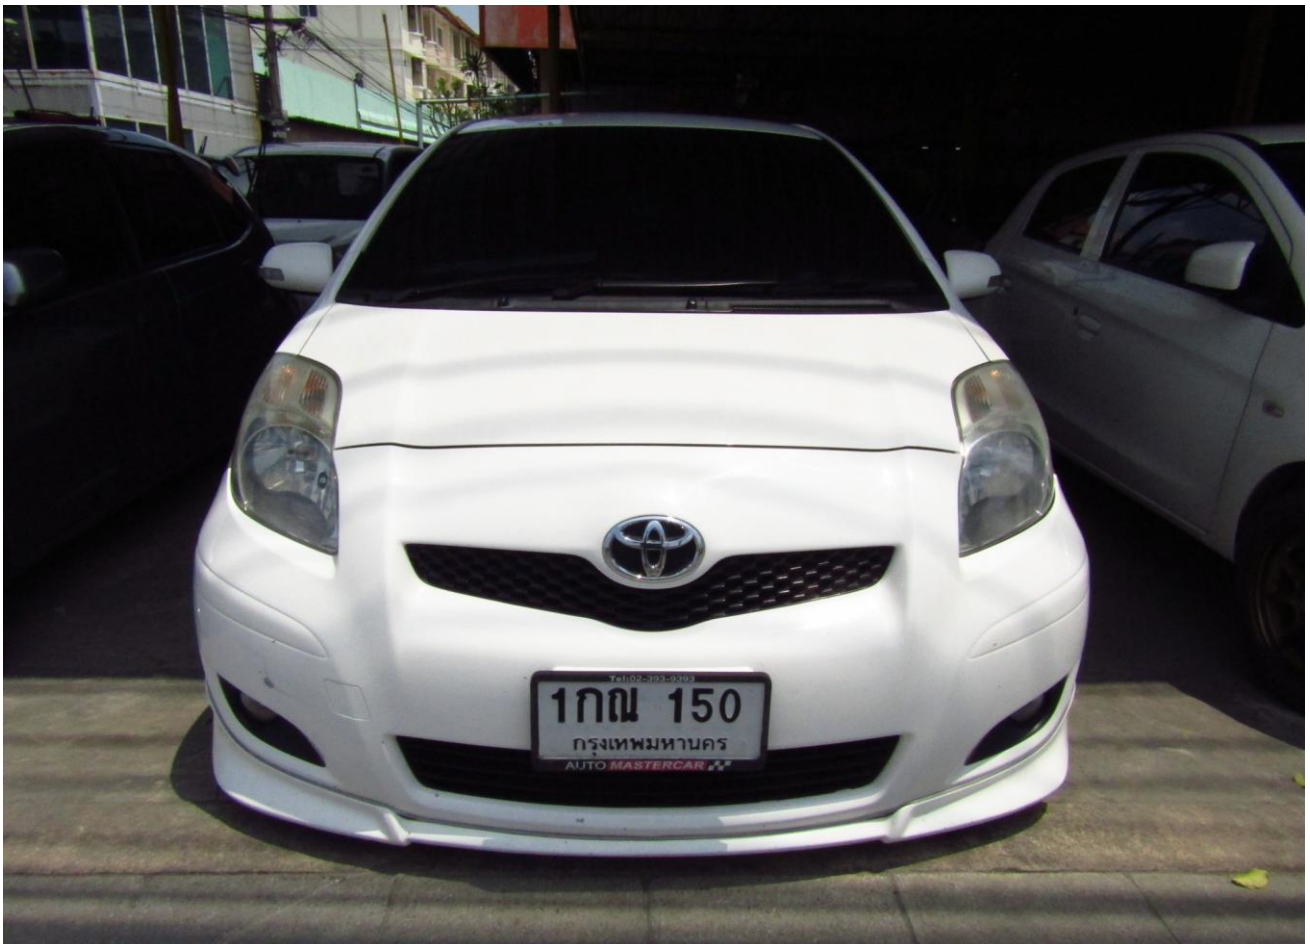
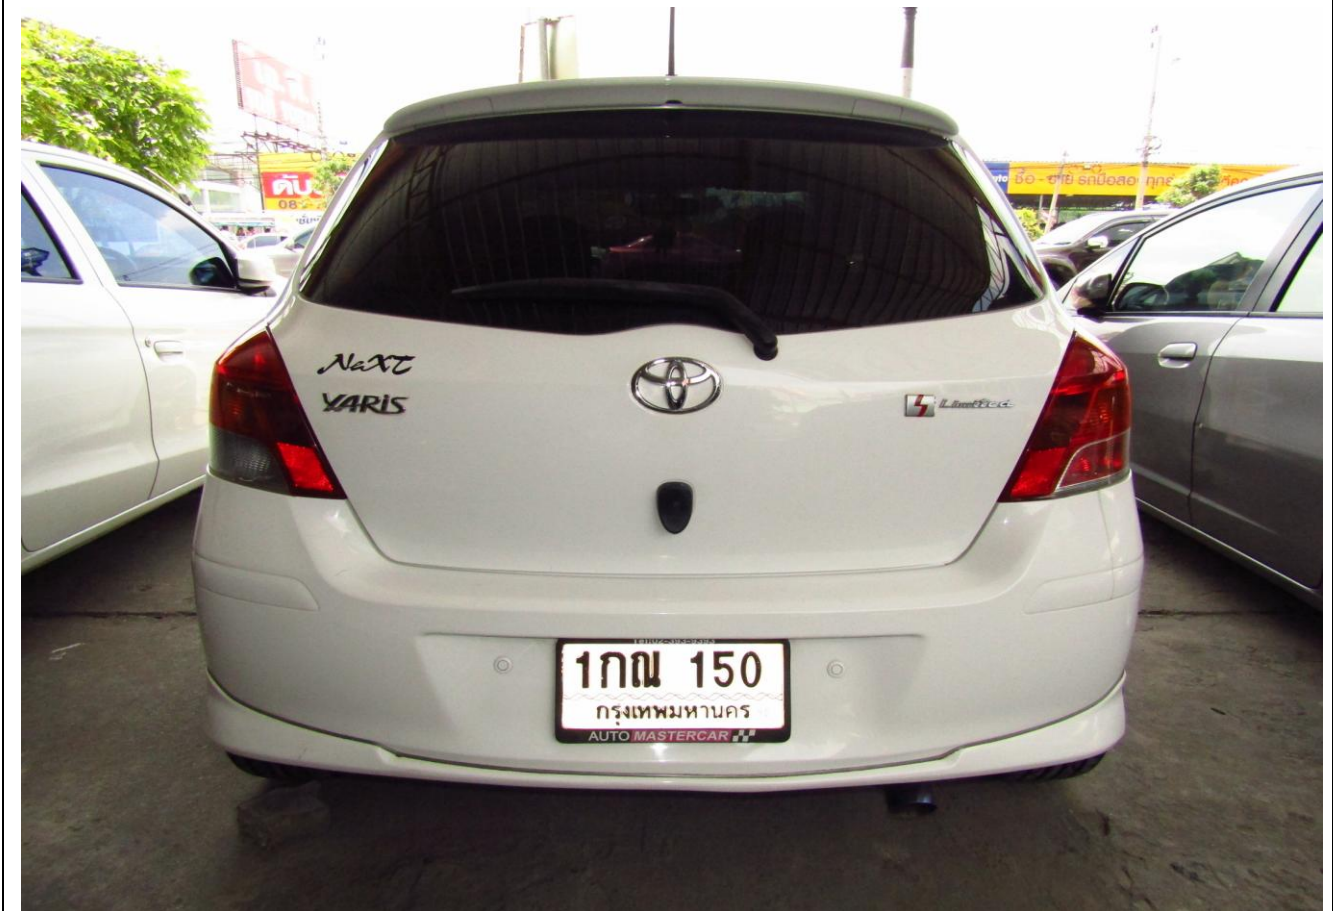
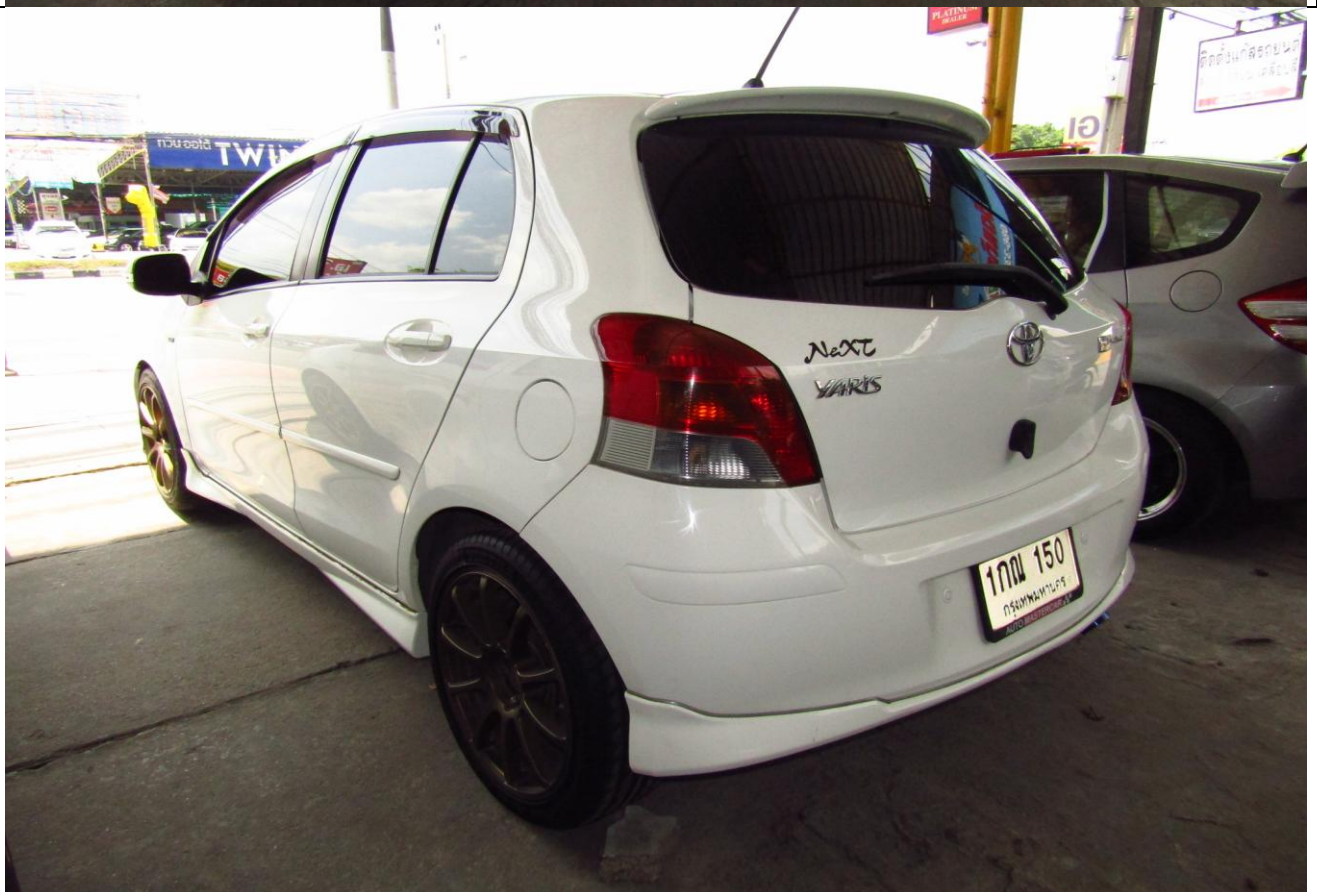
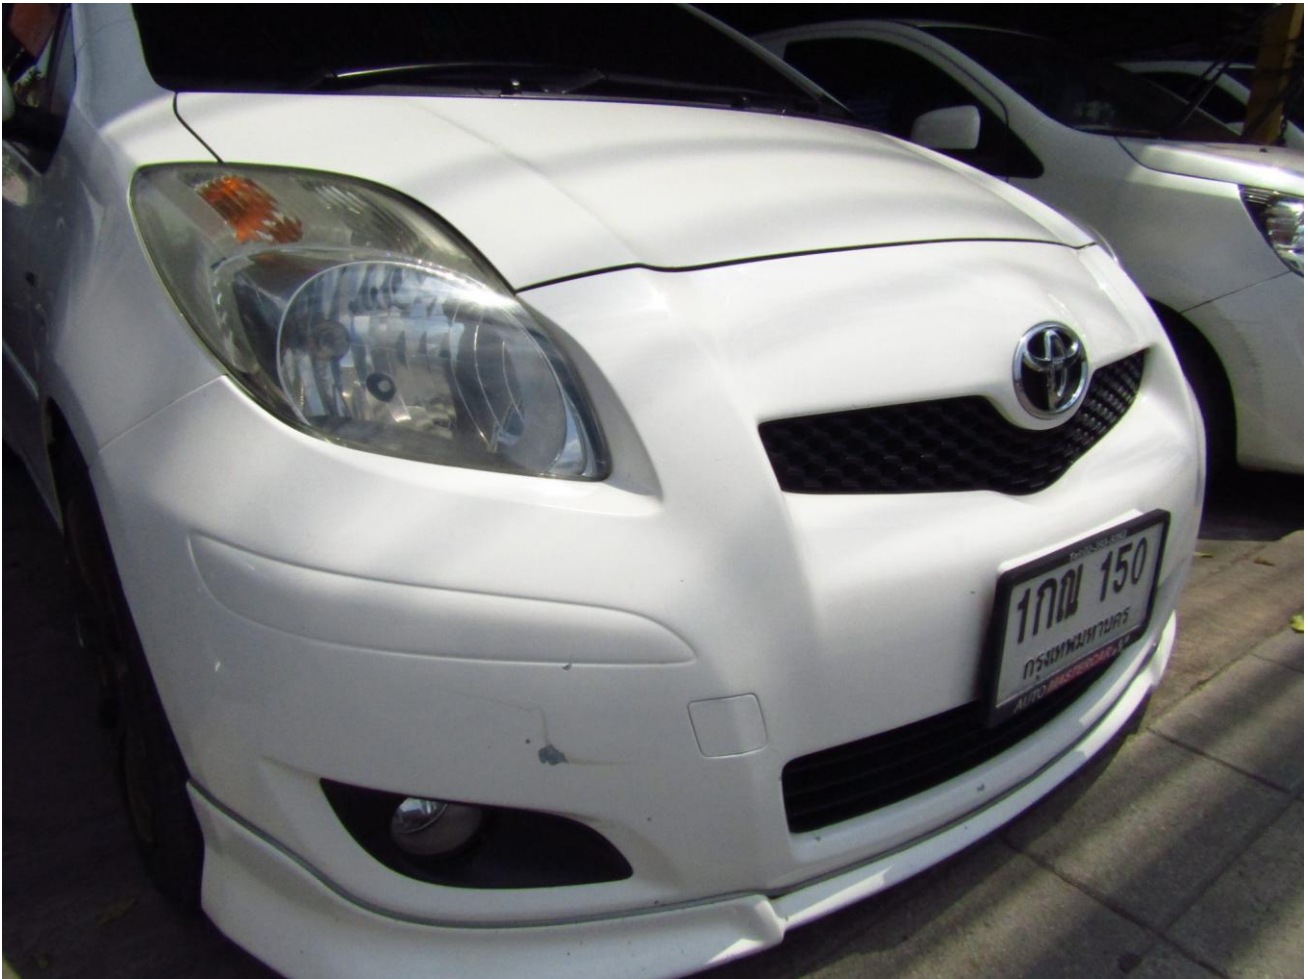
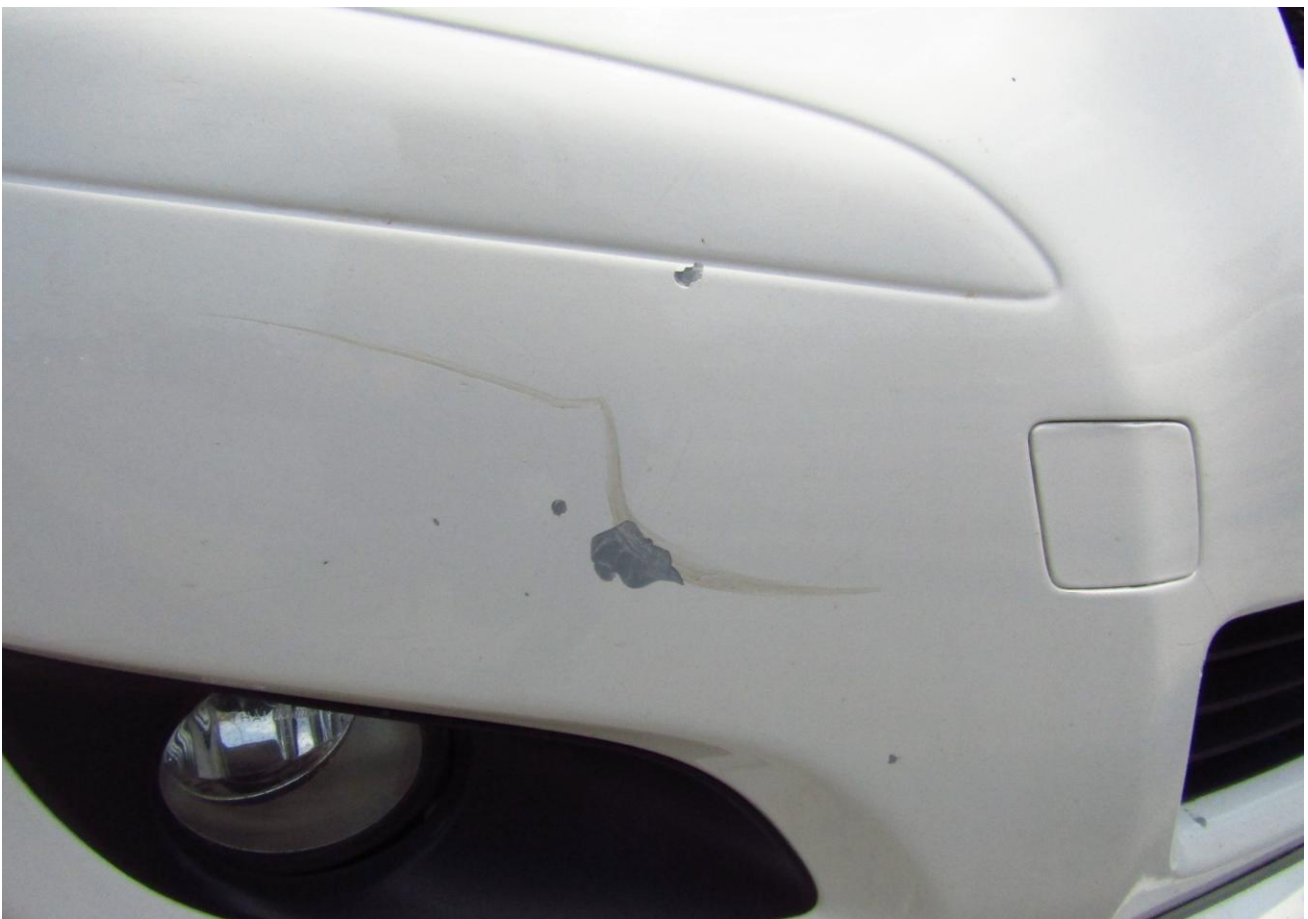
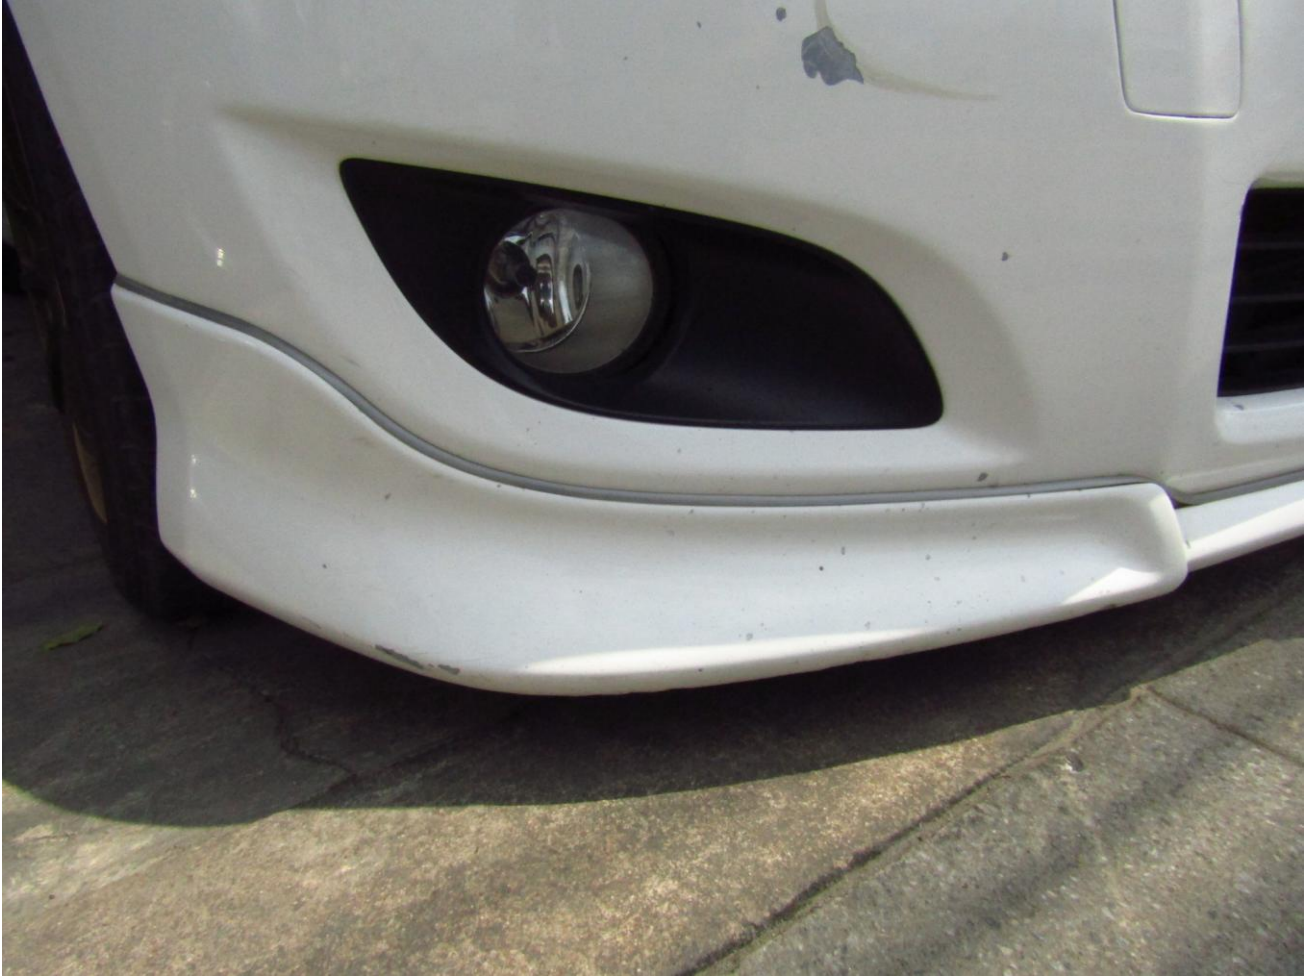
ภาพภายนอก - Exterior Visual Details:

กันชนหน้า Front Bumper	มีรอยครูดและสะเก็ดหินมีรอยครูด

ประตูเลื่อนด้านขวา Sliding Right Door	N/A
	แก้มหลังขวา Rear Right Wing	สภาพดี
	ชายน้าด้านขวา Right Rocker Panel	สภาพดี
	แก้มหน้าซ้าย Front Left Wing	สภาพดี
	ประตูหน้าซ้าย Front Left Door	สภาพดี
	กระจกมองข้างซ้าย Left Rear Mirror	สภาพดี
	ประตูหลังซ้าย Rear Left Door	สภาพดี
	ประตูเลื่อนด้านซ้าย Sliding Left Door	N/A
	แก้มหลังซ้าย Rear Left Wing	สภาพดี
	ชายน้าด้านซ้าย Left Rocker Panel	สภาพดี
	ประตูหลัง Rear Tail Gate	ใช้คประตูหลังชำรุดและใช้คข้างขวาไม่มี
	ฝากระโปรงหลัง Boot	N/A
	กระจกหลัง Rear Screen	สภาพดี
	กันชนหลัง Rear Bumper	มีรอยครูด
	คาน รับกันชนหลัง (ขวา) Rear Side Member (Right) Appearance	สภาพดี

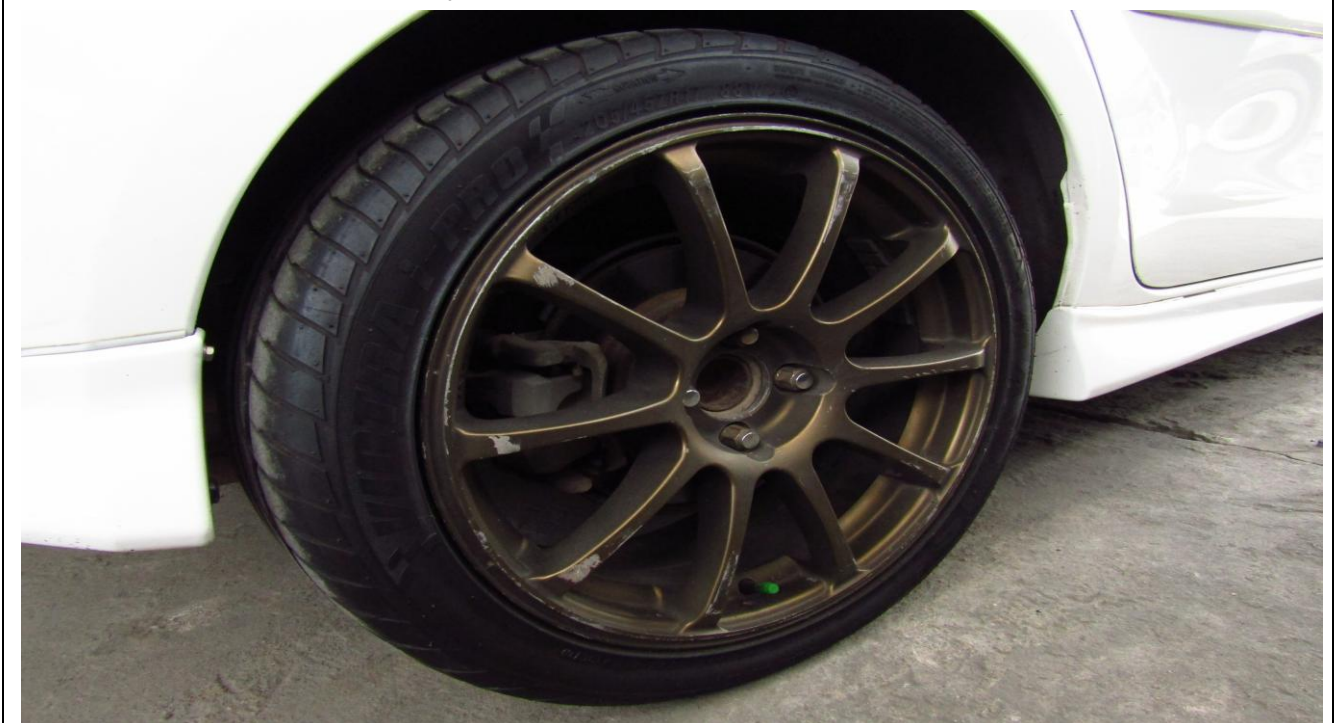
ภาพโดยรวมของยาง ล้อ และ เบรค - Tyres, Wheels & Brakes Visual Details:

สภาพล้อรถ Wheel Rims Appearance	มีรอยครูด

จานเบรค Brake Discs (Front/Rear)	ควรเจียจานเบรคครั้งต่อไปที่เปลี่ยนผ้าเบรค
