1022/0254-9

Toyota Hilux Revo DOUBLE CAB 2.4 Z Edition

10 พ.ค. 2023

Vehicle Inspection Report

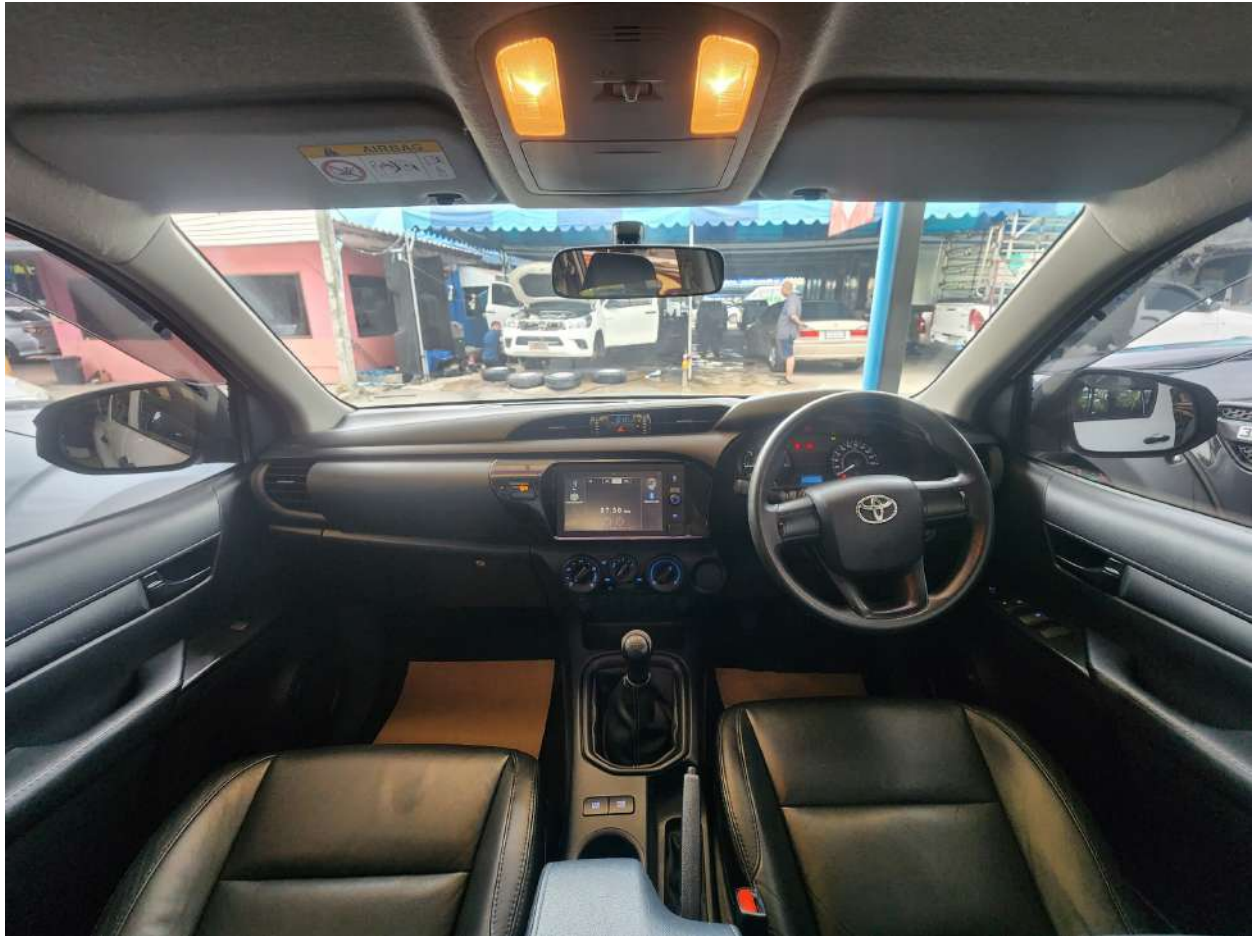
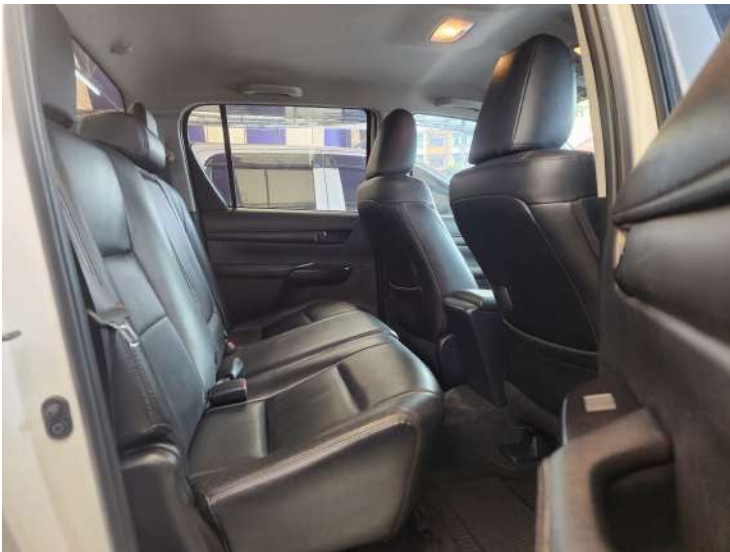
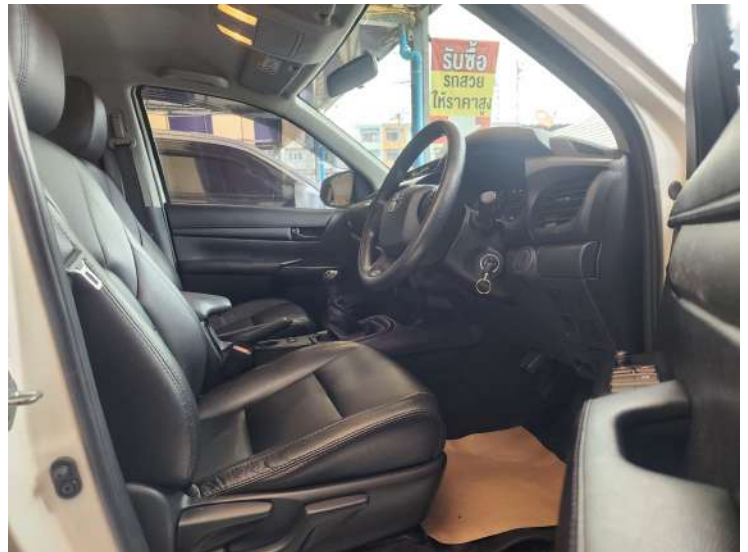
ภาพภายใน

รายการตรวจ 4 รายการ	สถานะ
2.1 สภาพ ที่นั่ง Seat Appearance	ดี (Good)
2.2 การทำงาน การปรับ และการล็อกเบาะ Seat Adjust functional	ดี (Good)
2.3 สภาพ รางไต่เบาะ Seat slide adjust rail	ดี (Good)
2.4 เข็มขัดนิรภัย Seat Belts	ดี (Good)
