**เลขคำขอบริการ (Job No.) :**
**1022/0226-54**
**Car Grade :**
**A**
**A : ดีเยี่ยม**
**B : ดี**
**C : ปานกลาง**
**D : พอใช้**
**ยี่ห้อ/รุ่น (Brand/Model) : ▾**
**Mazda BT-50 PRO 2.2 FREE STYLE CAB V ...**
**ปีที่ผลิต (Build Date) : ▾**
**2018**
**ชื่อลูกค้า (Customer Name) : ▾**
**.1 กฤษ (ศูนย์รวมรถบ้านรามอินทราซอย5)ตลาดรถ...**
**วันที่ตรวจสอบรถยนต์ (Date of Inspection) :**
**Feb 2, 2023**
**วันที่จดทะเบียน (Date of registration) :**
**Sep 30, 2019**
**หมายเลขเครื่องยนต์ (Engine No.) : ▾**
**P4AT2716765**
**หมายเลขตัวถัง [VIN] :**
**MM8UR0RC10091\*\*\*\***
**หมายเลขทะเบียน [No. Plate] :**
**2ฒา56\*\***
**สภาพยาง (Week/Year) ▾**
**38/18**
**สีรถ (Color) :**
**น้ำตาล**
**ระยะการใช้งาน (Mileage) :**
**21168**
**Remark สภาพโดยรวม : ▾**

เลขคำขอบริการ (Job No.) :: I022/0226-54

Feb 2, 2023

## Vehicle Inspection Report สรุปผลการตรวจสอบสภาพรถ (Inspection Summary)

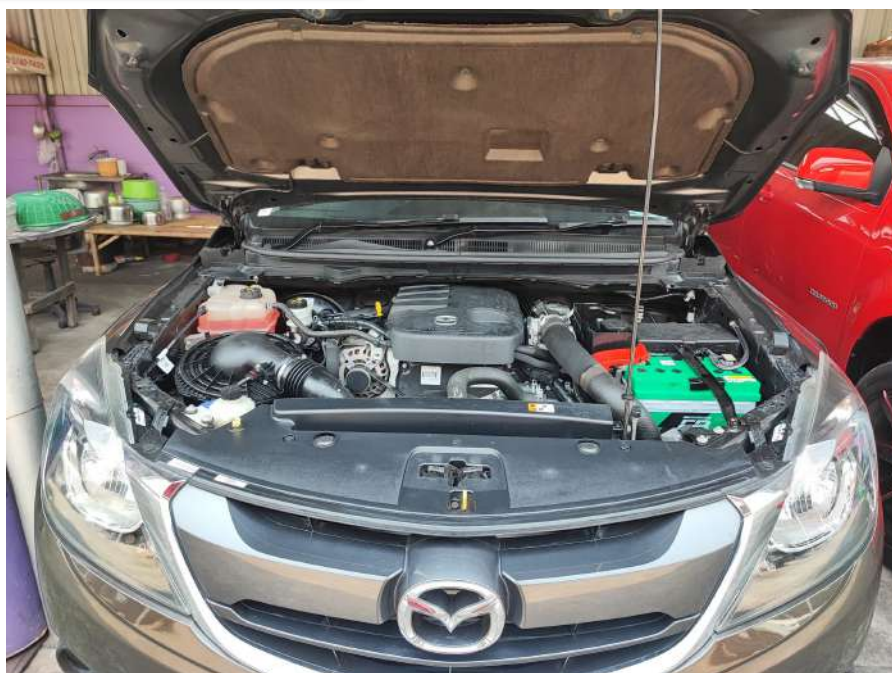
### ภาพห้องเครื่อง

4.1 เครื่องยนต์ไม่พบการรั่วซึม No any leak on engine

4.10 การรั่วไหลของน้ำมัน Fluid Leaks

| Status | GOOD | |

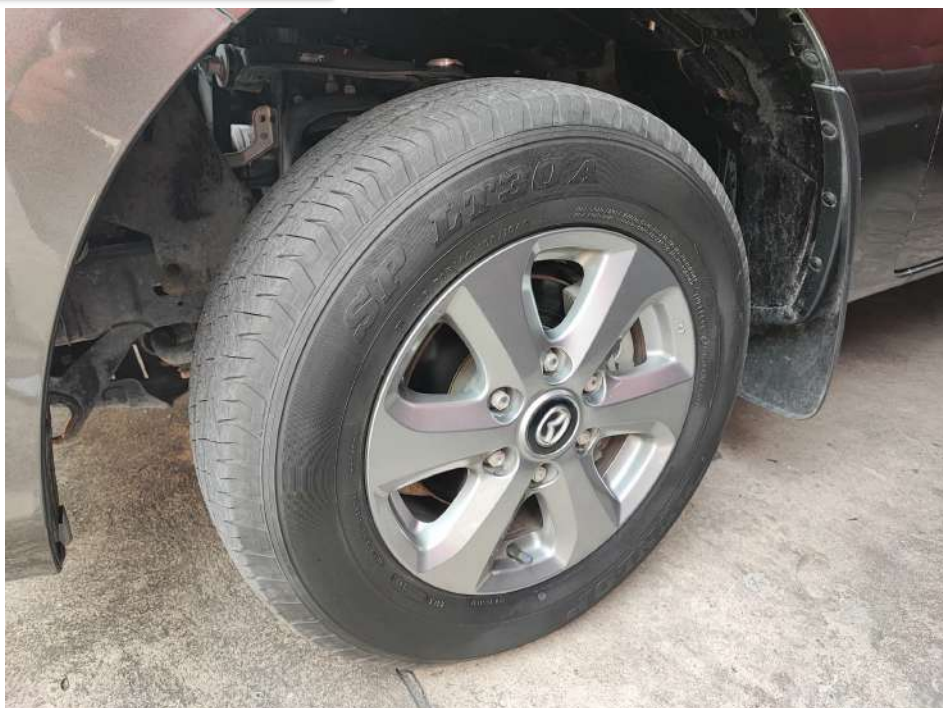
#### ขอบยาง ล้อ

5.1 สภาพยางรถยนต์, สัปดาห์/ปี ผลิต Tires Appearance, Year

พอใช้ (Fair)

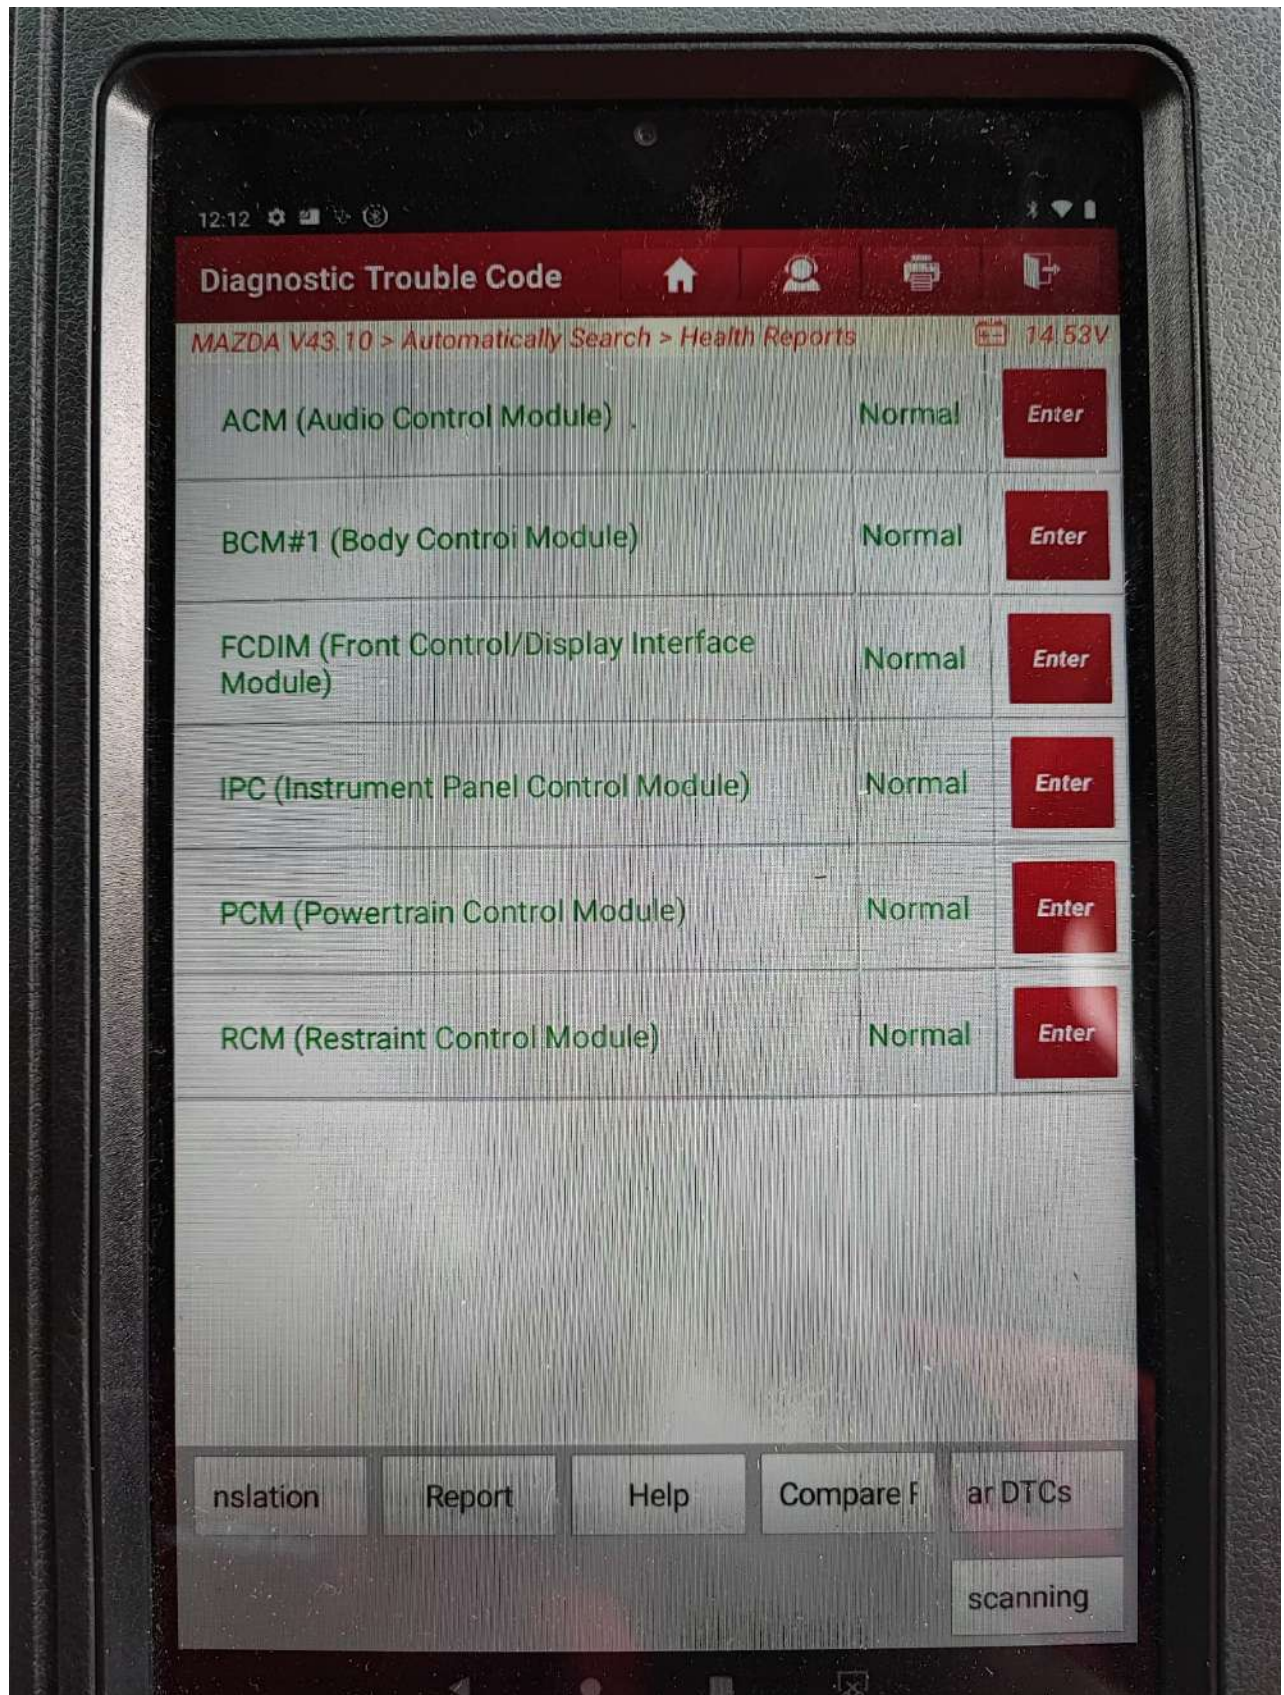
ภาพ OBD

2.17 การวินิจฉัยผ่านทาง OBD2 On-Board Diagnostics (OBD)

ดี (Good)
