I021/0014-65

Aug 9, 2021

TOYOTA REVO

Vehicle Inspection Report สรุปผลการตรวจสอบ (Inspection Summary)

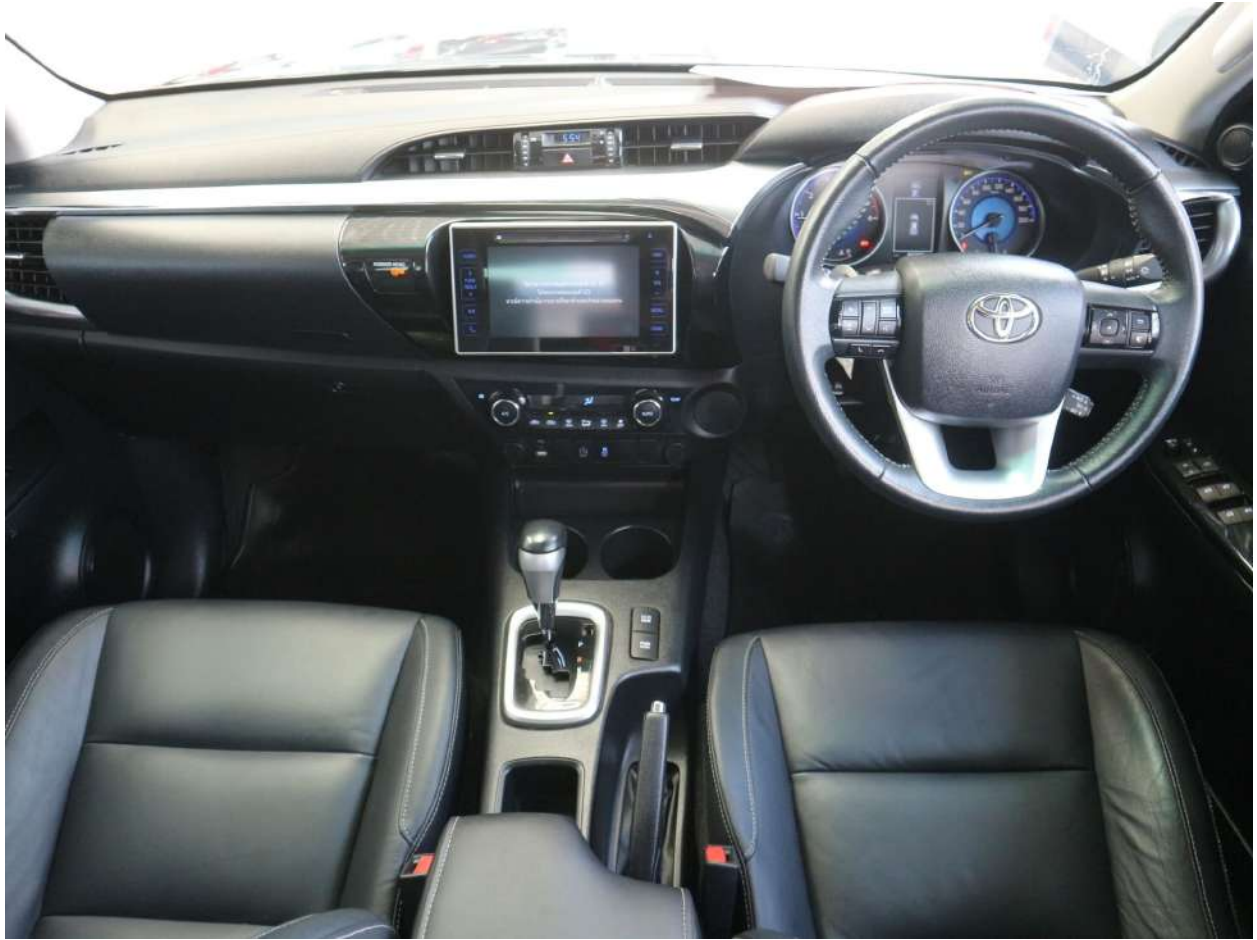
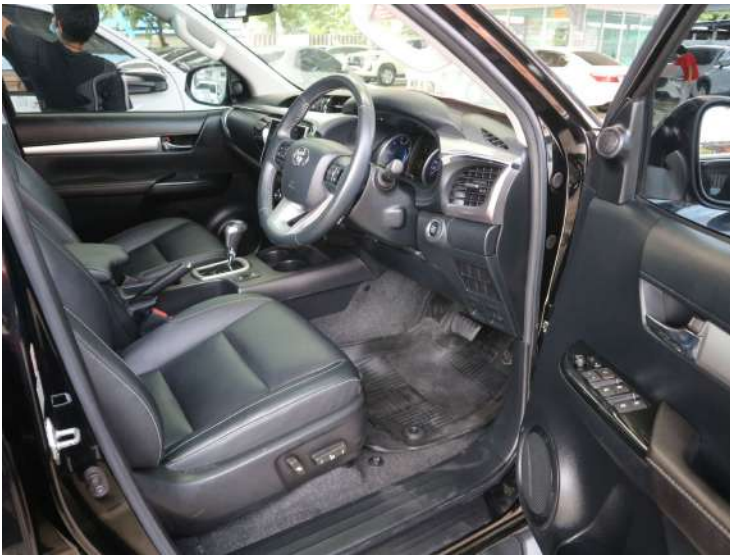
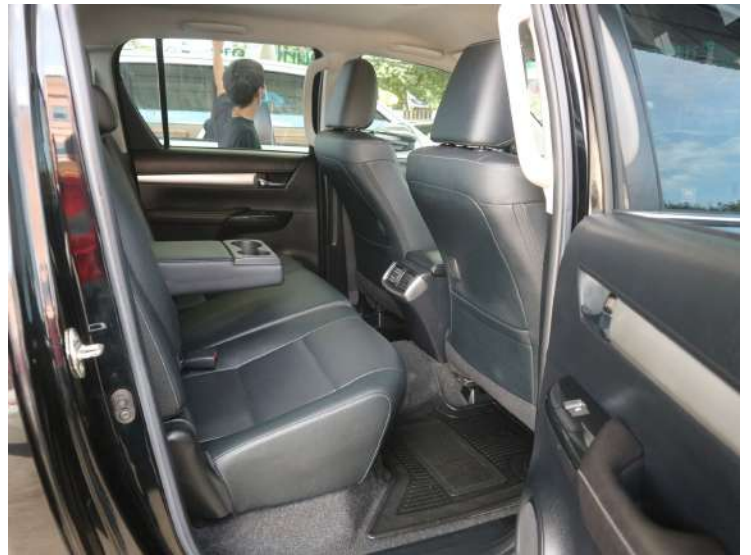
ภาพภายใน

รถสภาพดี โครงสร้างไม่เคยมีอุบัติเหตุ ไม่เคยจมน้ำ และไฟไหม้

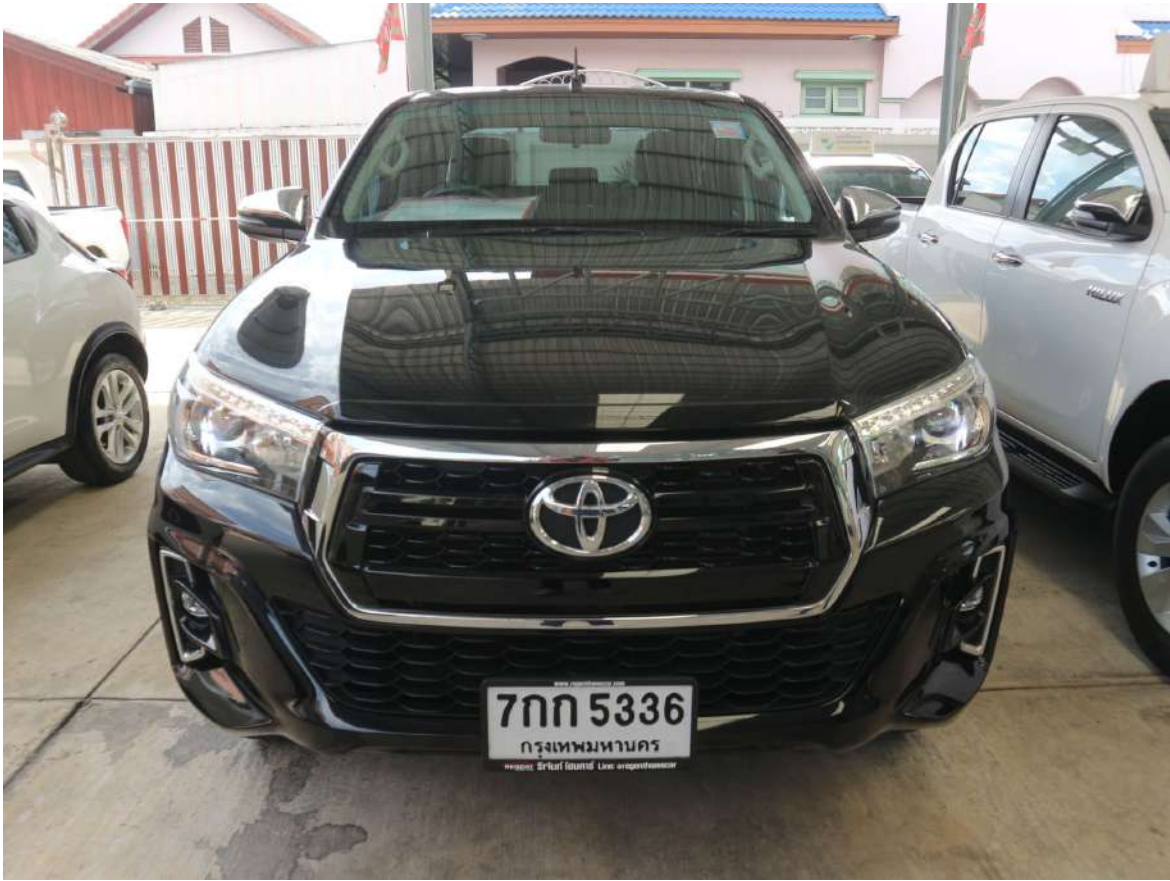
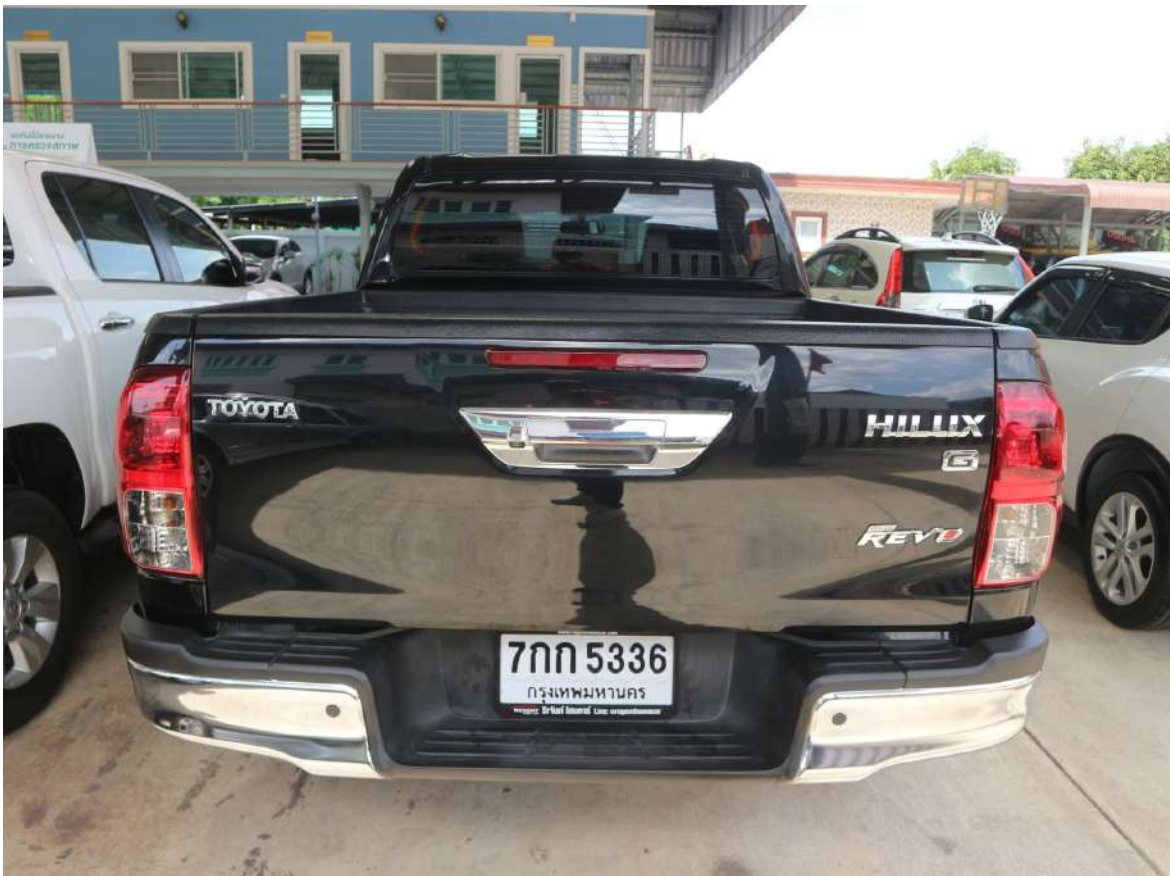
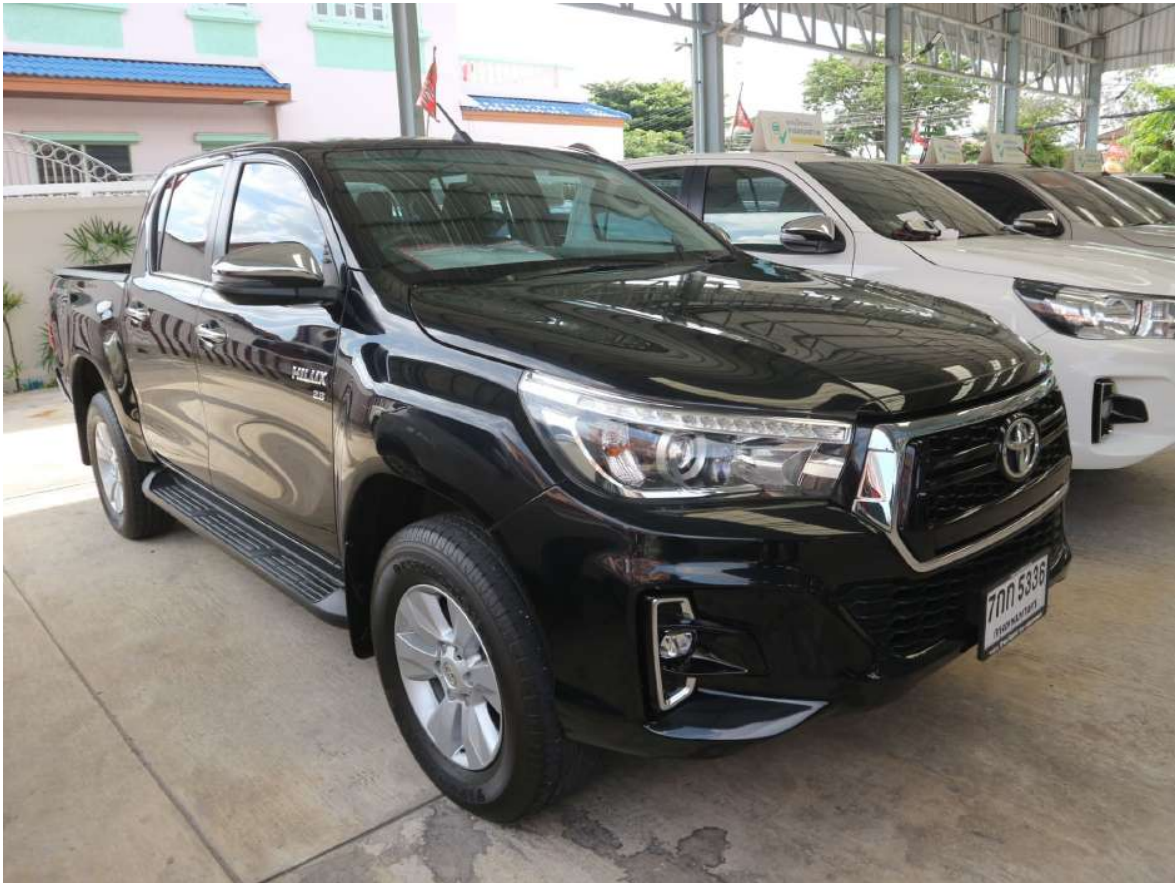
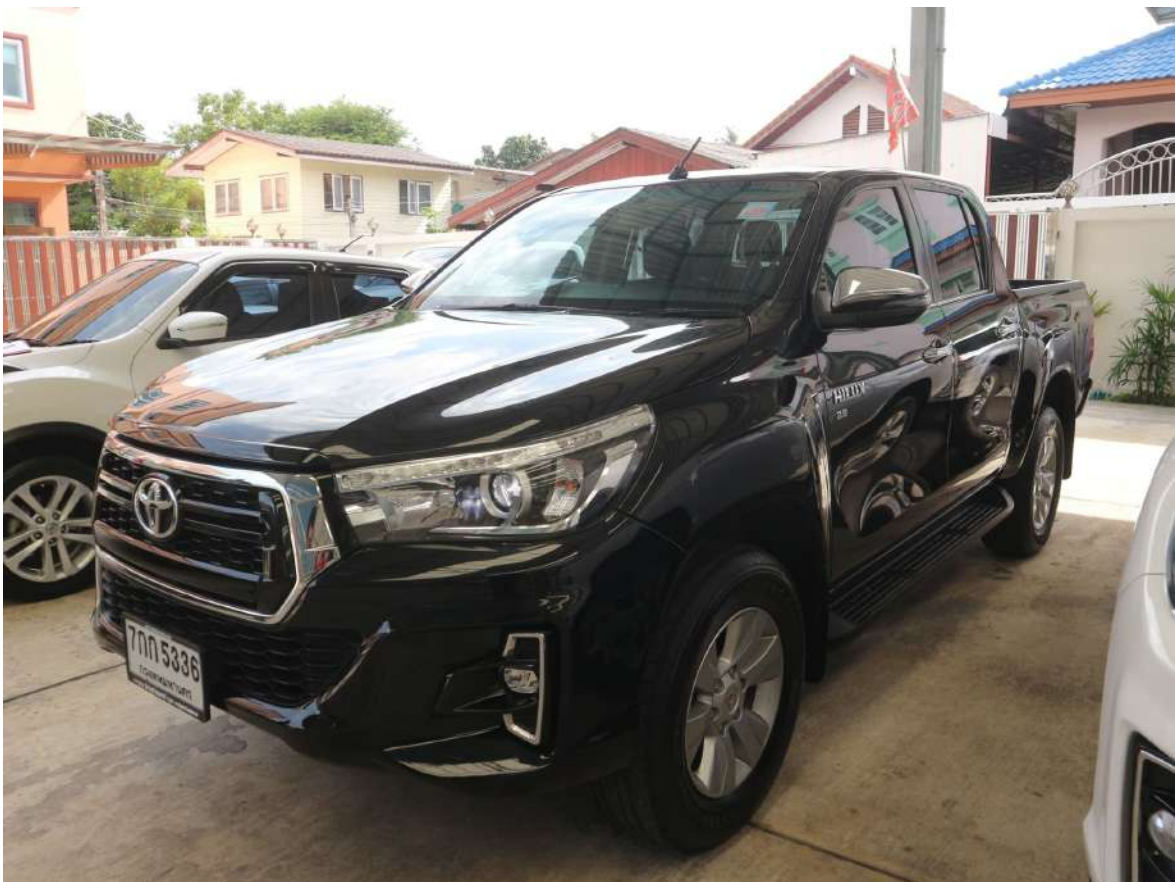
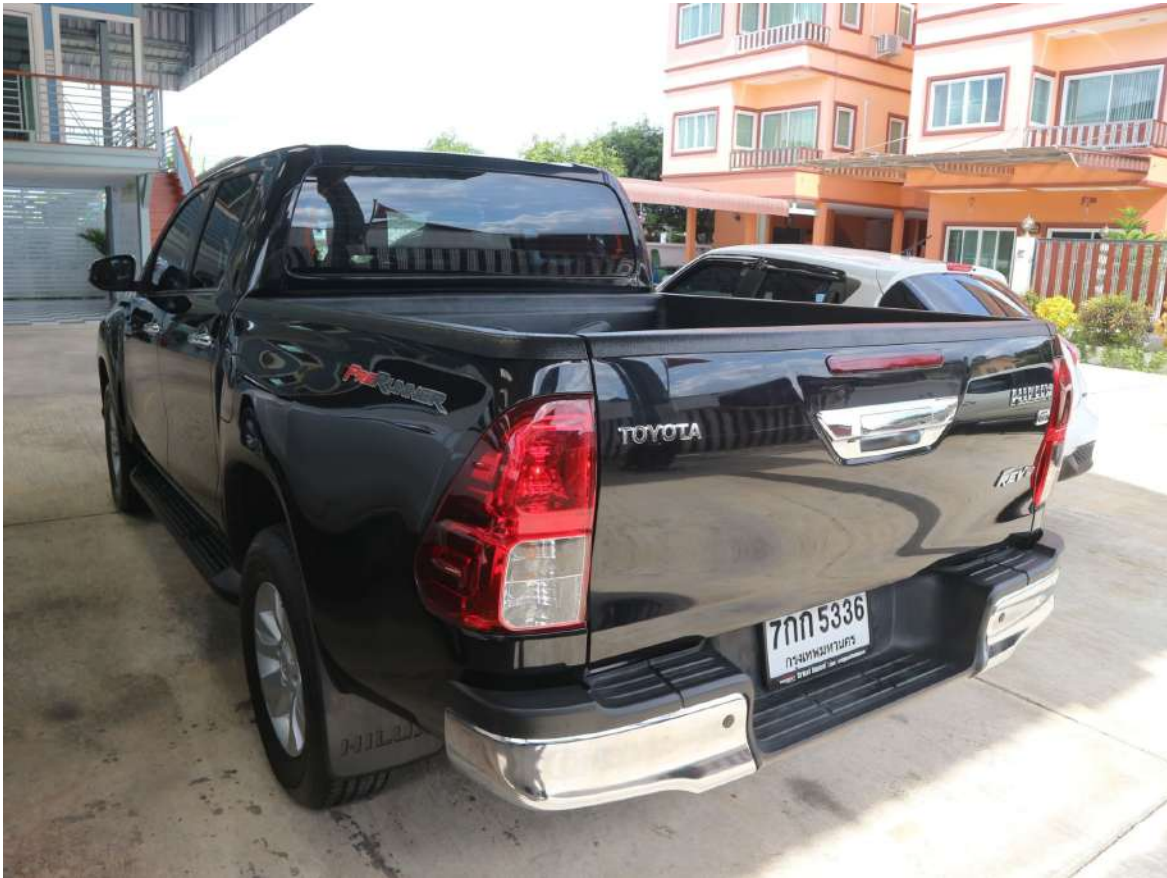
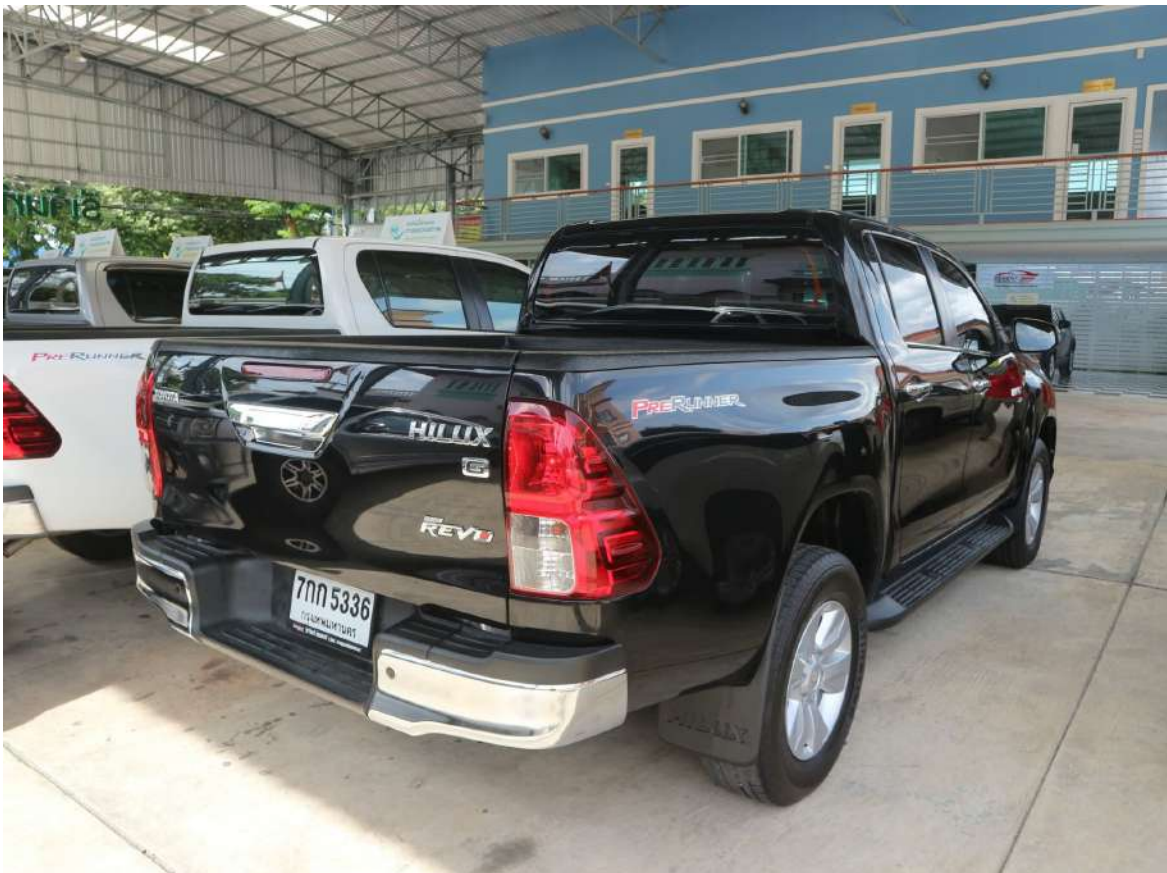
ภาพภายนอก

รถสภาพดี โครงสร้างไม่เคยมีอุบัติเหตุ ไม่เคยจมน้ำ และไฟใหม่

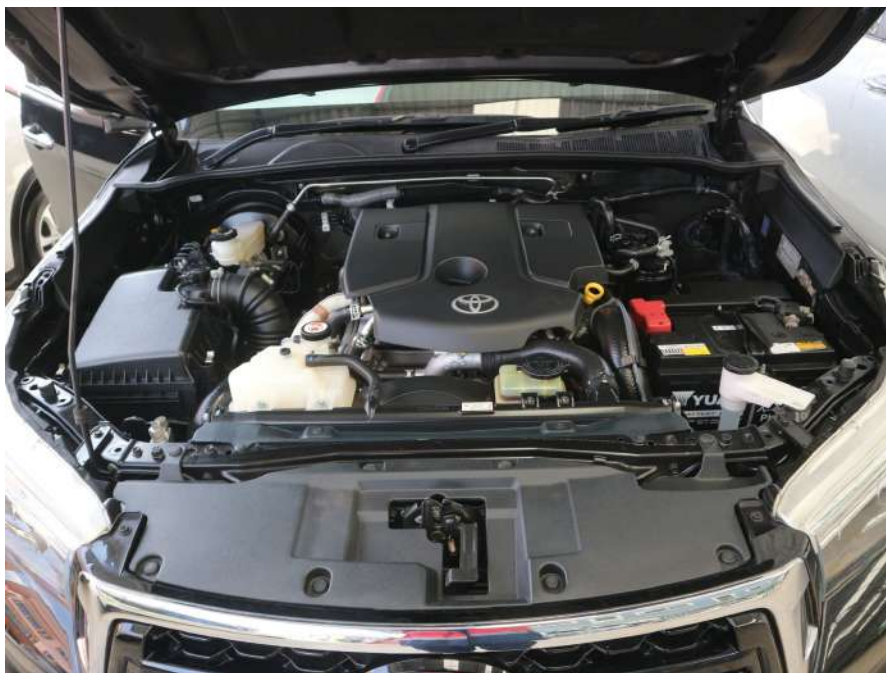
ภาพห้องเครื่อง

สภาพดี

Voltage	12.32	V
Rating	490	CCA
Current	430	CCA
Internal resistance	5.32	mΩ
State of Charge	89	%
State of Health	93	%
Status	Great

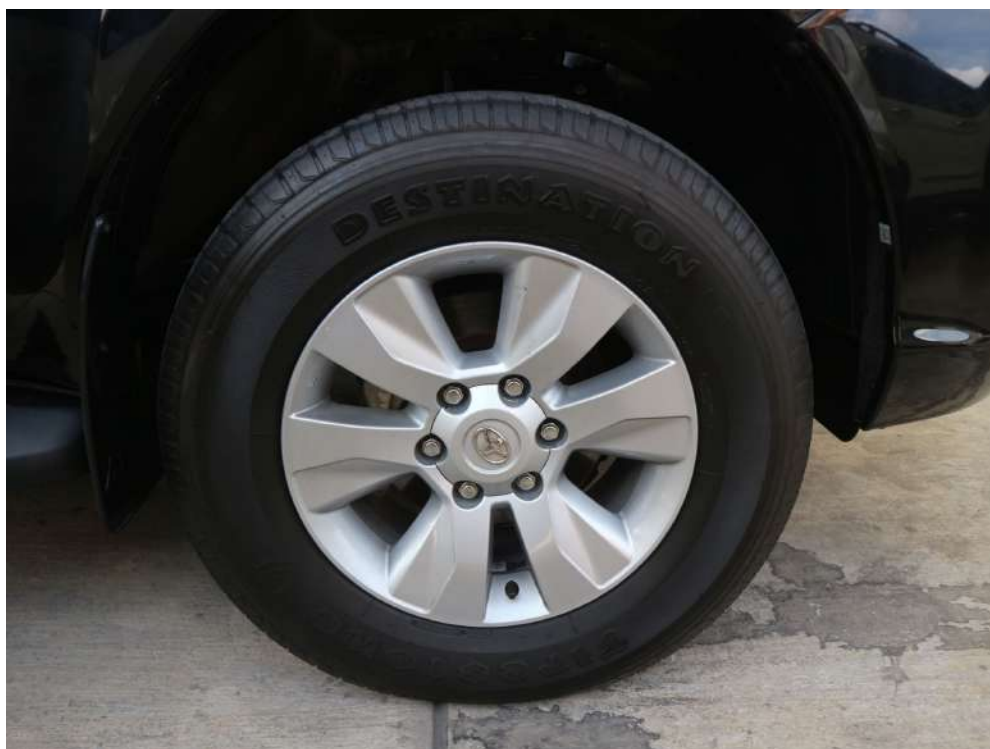
ขอบยาง ล้อ

ปียาง 0220
