Vehicle Inspection Report

สรุปผลการตรวจสอบ (Inspection Summary)

ยี่ห้อ/รุ่น (Brand/Model): TOYOTA CAMRY HYBRID	วันที่ตรวจสอบรถยนต์ (Date of Inspection): 09.11.61
หมายเลขตัวถัง (VIN): MR053CK5004008964	เลขคำขอบริการ (Job No.): IO18/152-012
หมายเลขเครื่องยนต์ (Engine No.): 2AR-0794806	Vehicle Picture:

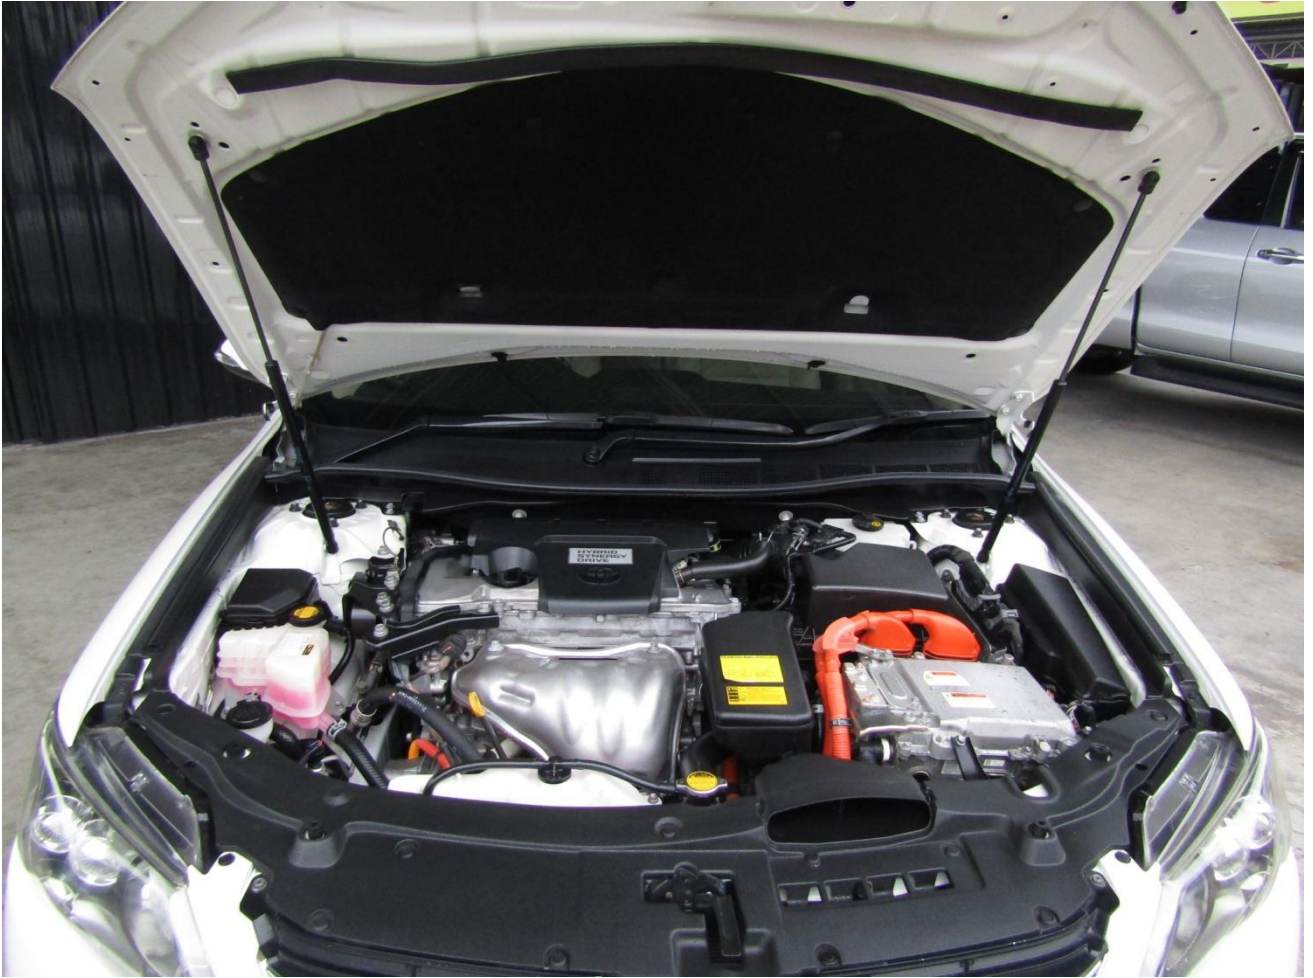
ภาพห้องเครื่อง - Engine Bay Visual Details:

การรั่วไหลของน้ำมัน Fluid Leaks	ไม่มี
 	จุดจับยึด Mountings	สภาพตามอายุการใช้งาน
 	สายไฟ และท่อ Hoses & Pipes	สภาพตามอายุการใช้งาน
 	ปั๊มน้ำ, ท่อน้ำ และพัดลม Water Pump, Hoses & Fan	สภาพตามอายุการใช้งาน

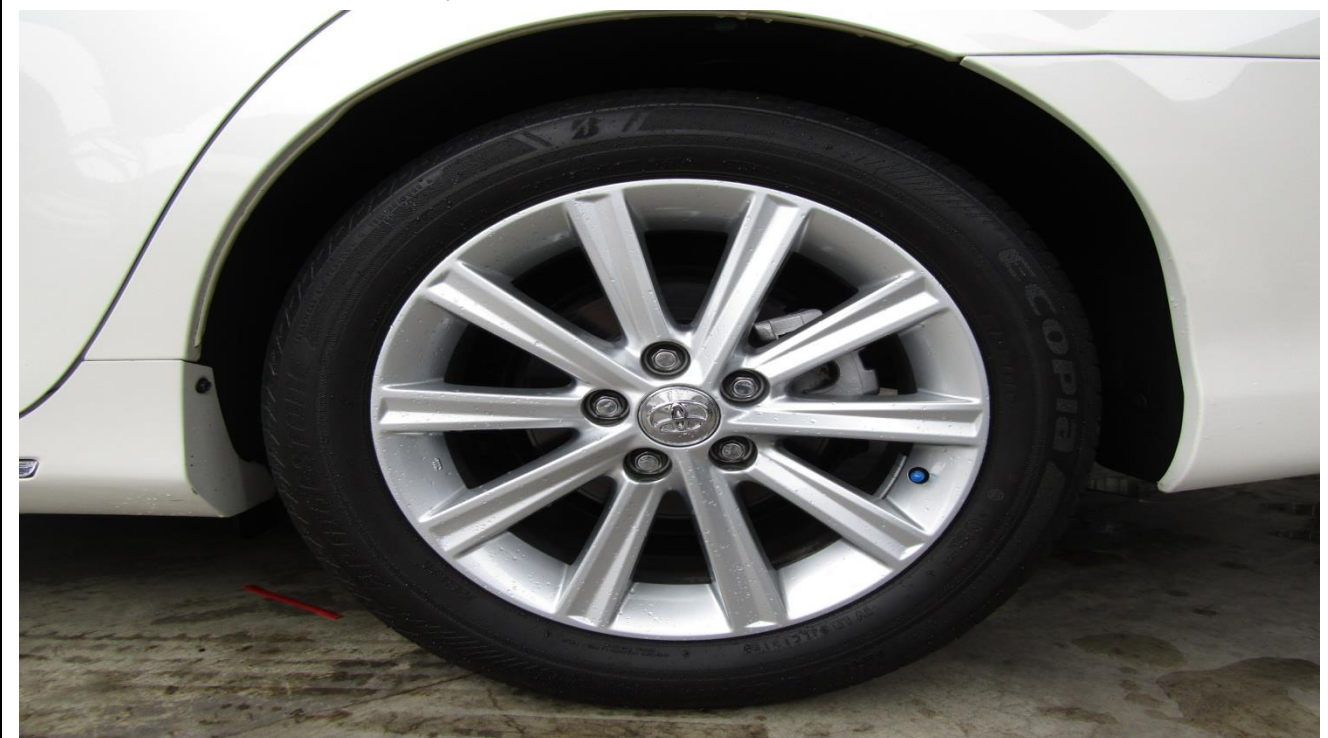
ภาพโดยรวมของยาง ล้อ และ เบรค - Tyres, Wheels & Brakes Visual Details:

สภาพล้อ,ฝาครอบล้อ Wheel Rims Appearance	สภาพตามอายุการใช้งาน
 	ล้อ และยางอะไหล่ Spare Tyre & Rim	มีประจำรถ
 	คาลิปเปอร์เบรค และท่อน้ำมัน Brake Hose Callipers & Pipes	สภาพปกติไม่พบการรั่วซึม
 	ผ้าดิสเบรค (หน้า/หลัง) Brake Pads (Front/Rear)	สภาพตามอายุการใช้งาน

จานดิสเบรค(หน้า/หลัง) Brake Discs (Front/Rear)	ควรเจียจานเบรคครั้งต่อไปที่เปลี่ยนผ้าเบรค
