I023/0249-51

Mitsubishi Xpander 1.5 GT

INSPECTION
BY ONE2CAR

Vehicle Inspection Report

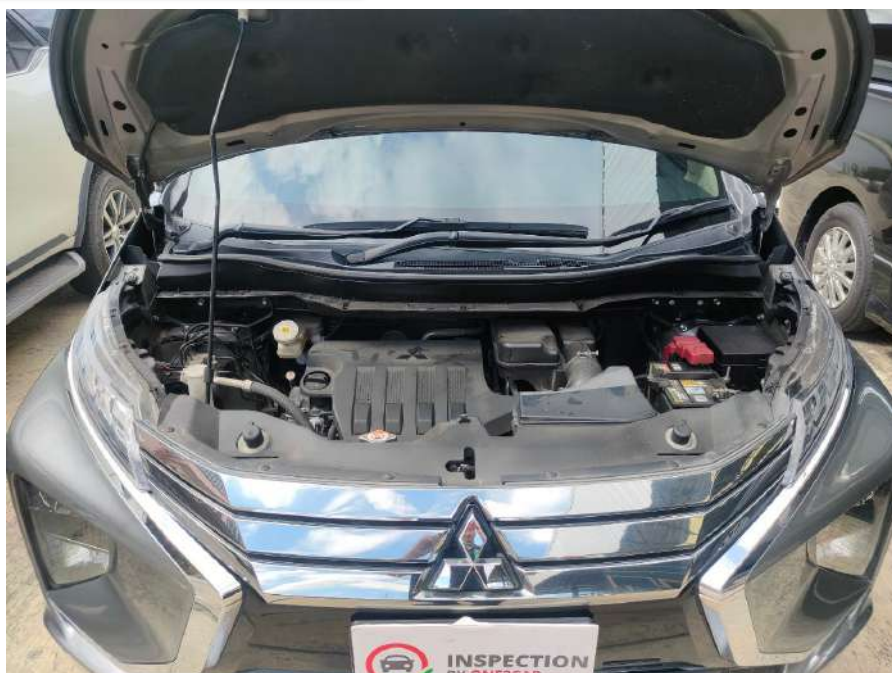
ภาพห้องเครื่อง

การทดสอบ แบตเตอรี่ Battery Test

Voltage	12.98	V
Rating	450	CCA
Current	288	CCA
Internal resistance	9.68	mΩ
State of Charge	100	%
State of Health	41	%
Status	REPLACE

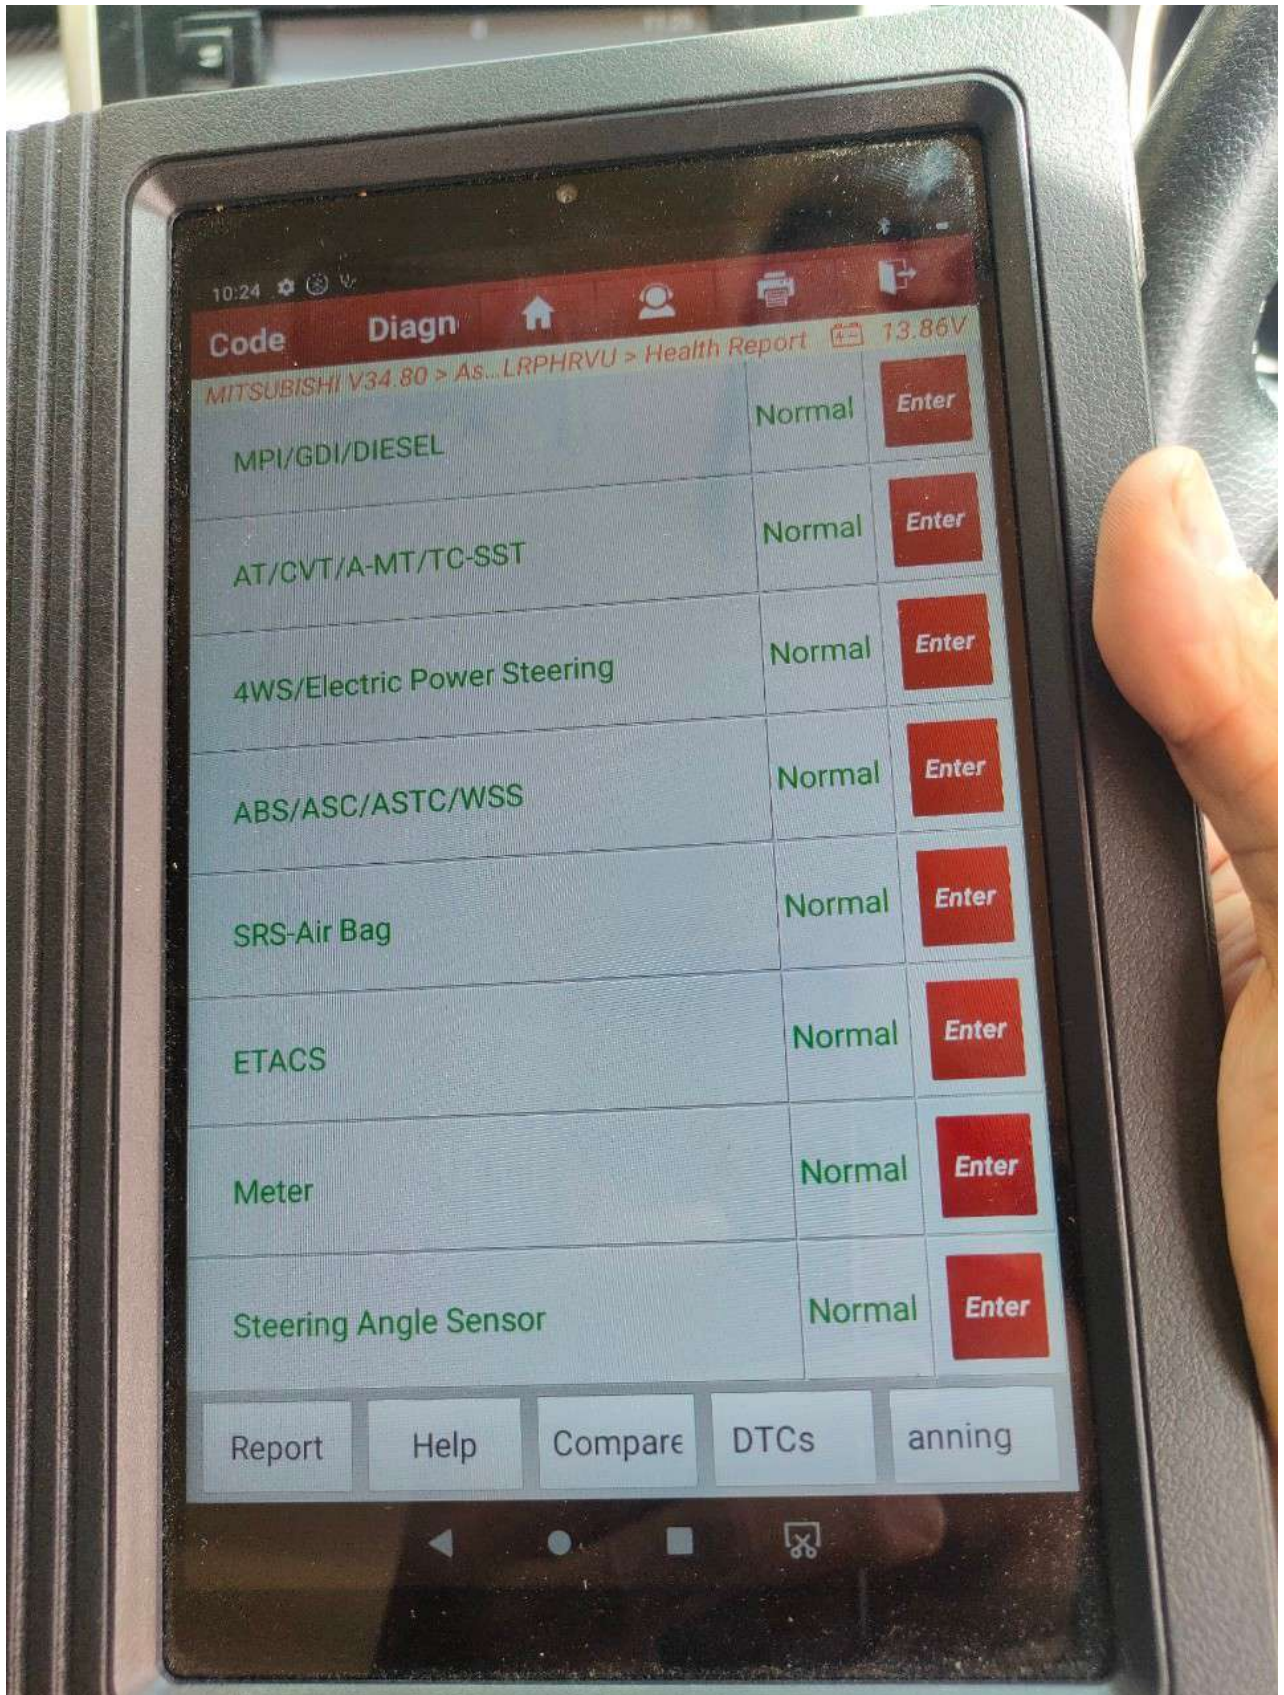
ภาพ OBD

2.17 ตรวจจับพฤติกรรมการขับขี่, ความเร็ว และเครื่องยนต์
OBD II On-Board Diagnostics (OBD)

ดี (Good)
