Vehicle Inspection Report

สรุปผลการตรวจสอบ (Inspection Summary)

ยี่ห้อ/รุ่น (Make/Model): BENZ C200 CGI	วันที่ตรวจสอบรถยนต์ (Date of Inspection): 6.9.60
เลขตัวถัง (VIN): WDD204048 6L 057837	เลขคำขอบริการ (Job No.): I017/032-031
เลขเครื่องยนต์ (Engine No.): 271860 30 445215	Vehicle Picture:  
ปีผลิต (Build Date): 2012	
สี (Color): เทา	
เลขไมล์ (Mileage): 169664	
เลขทะเบียน (No. Plate): ชม 4921	
ทะเบียนหมดอายุ (Registration Expiry): 27 ก.ค 61	
ชื่อลูกค้า Customer Name: 54 นิวัฒน์	
ที่อยู่ (Address):	
โทรศัพท์ (Tel):	
สถานที่ตรวจสอบรถ (Inspection Place): 54 นิวัฒน์

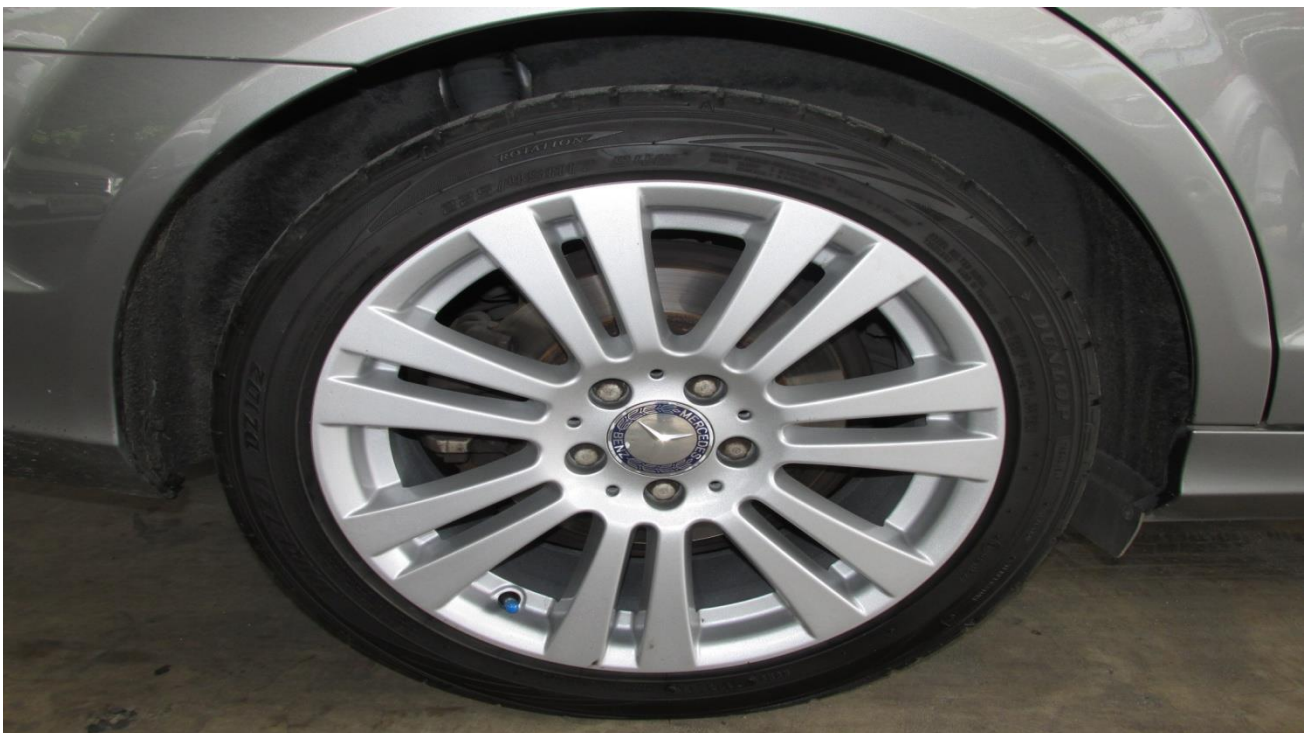
ภาพโดยรวมของยาง ล้อ และ เบรค - Tyres, Wheels & Brakes Visual Details:

จานเบรค Brake Discs (Front/Rear)	ควรเจียจานเบรคครั้งต่อไปที่เปลี่ยนผ้าเบรค
