Vehicle Inspection Report

สรุปผลการตรวจสอบ (Inspection Summary)

ยี่ห้อ/รุ่น (Brand/Model): HONDA CIVIC 1.8 AT	วันที่ตรวจสอบรถยนต์(Date of Inspection): 11-06-61
หมายเลขตัวถัง (VIN): MRHFB2630DP106859	เลขค้ำขาบริการ (Job No.) : I018/090-016
หมายเลขเครื่องยนต์ (Engine No.): R18Z12241235	Vehicle Picture:  
ปีที่ผลิต (Build Date): 2013	
สีรถ(Color): เทา	
ระยะทางการใช้งาน (Mileage): 31,877 ก.ม.	
หมายเลขทะเบียน (No. Plate): 2กส 6685	
วันครบกำหนดชำระภาษี (Registration Expiry): 21 ม.ค. 61	
ชื่อลูกค้า Customer Name: BEST SERVICE	
ที่อยู่ (Address): ศรีนครินทร์-เทพารักษ์	
โทรศัพท์(Tel): 023982997	
สถานที่ตรวจสอบรถ (Inspection Place): BEST SERVICE

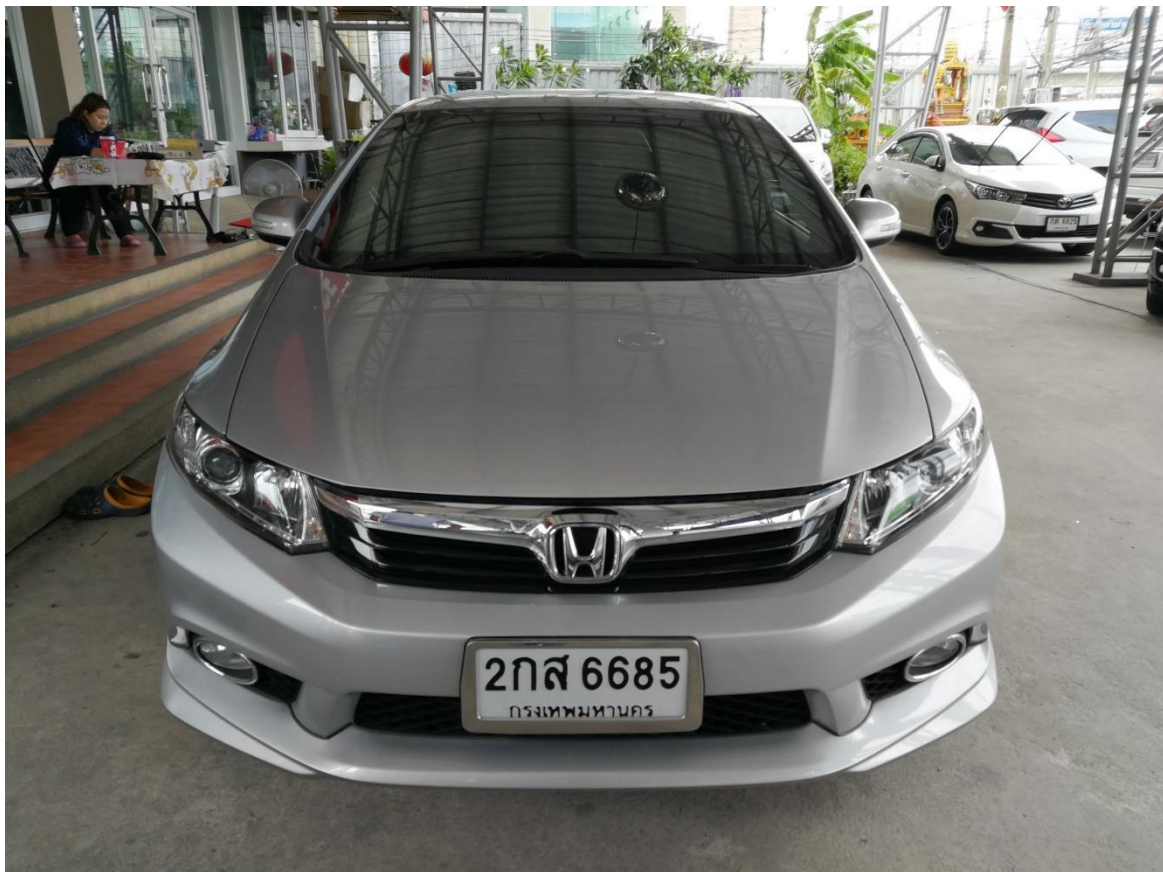
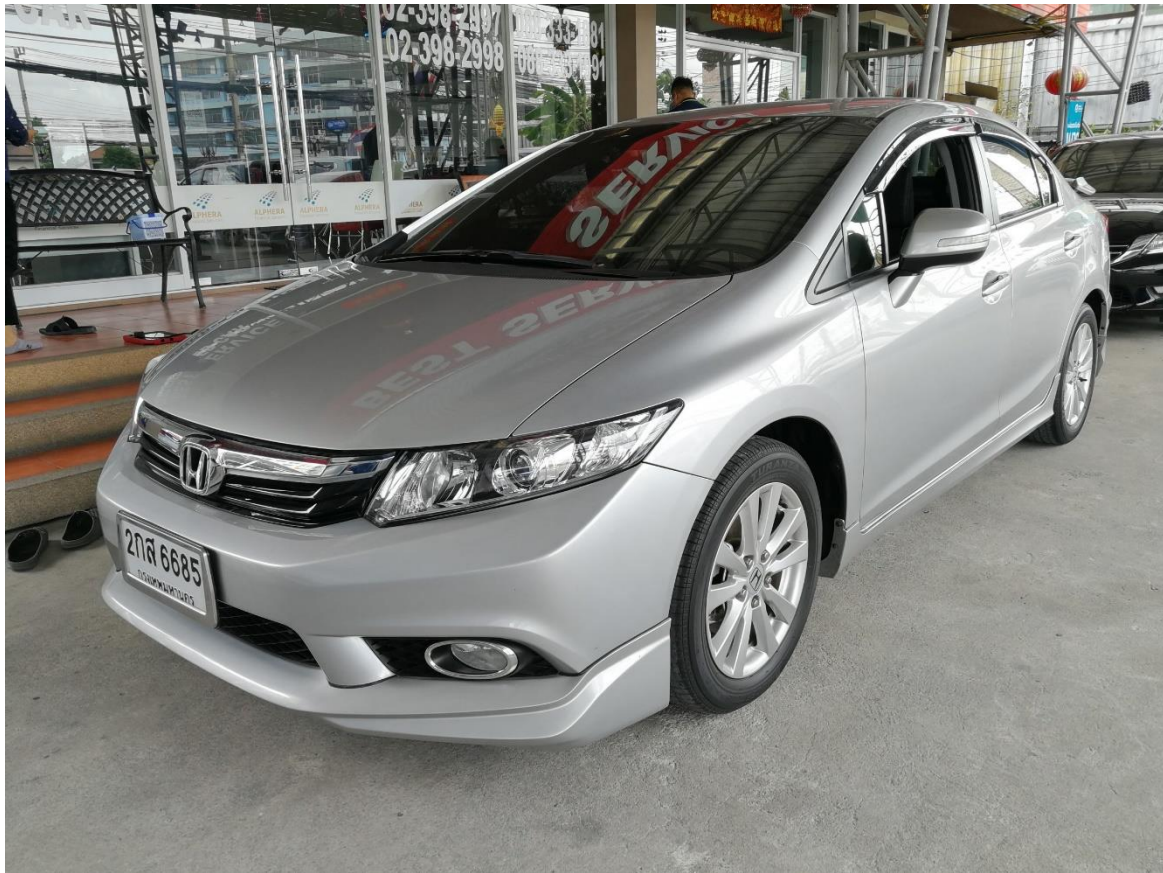
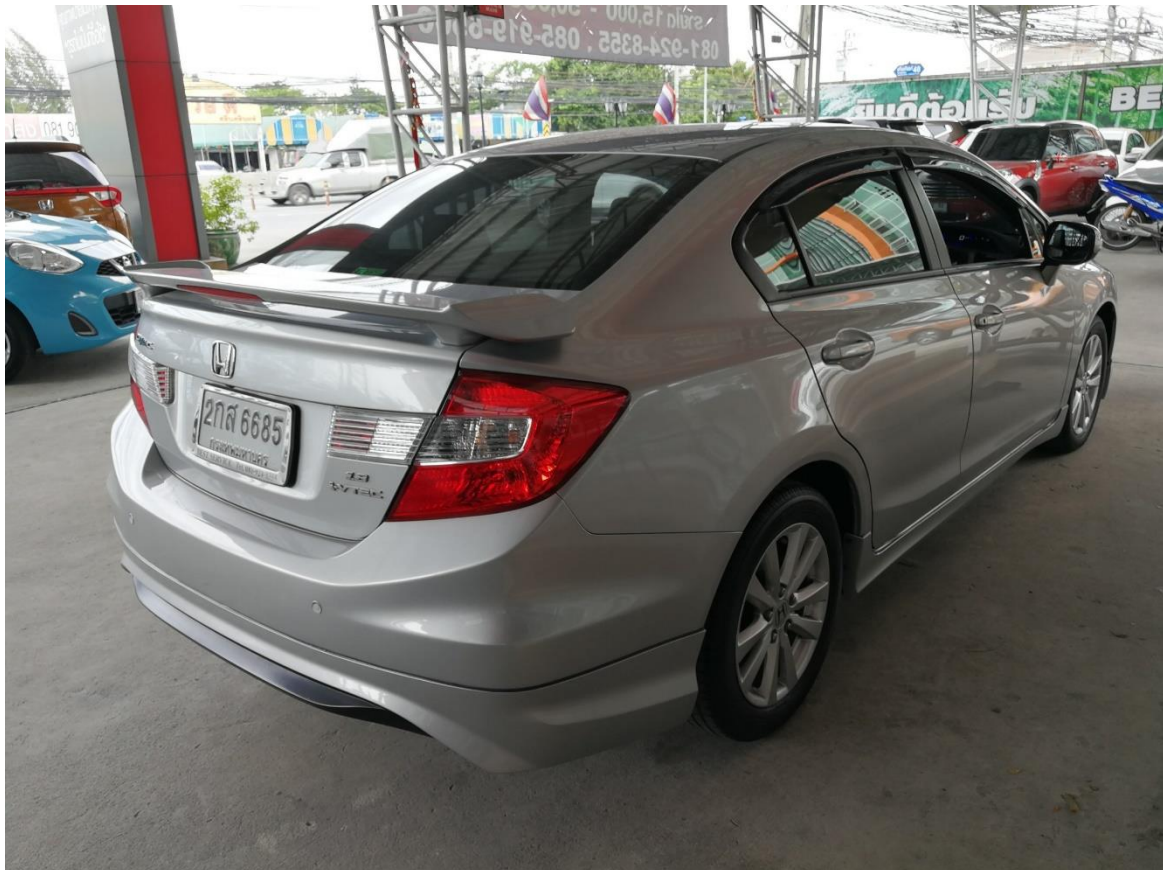
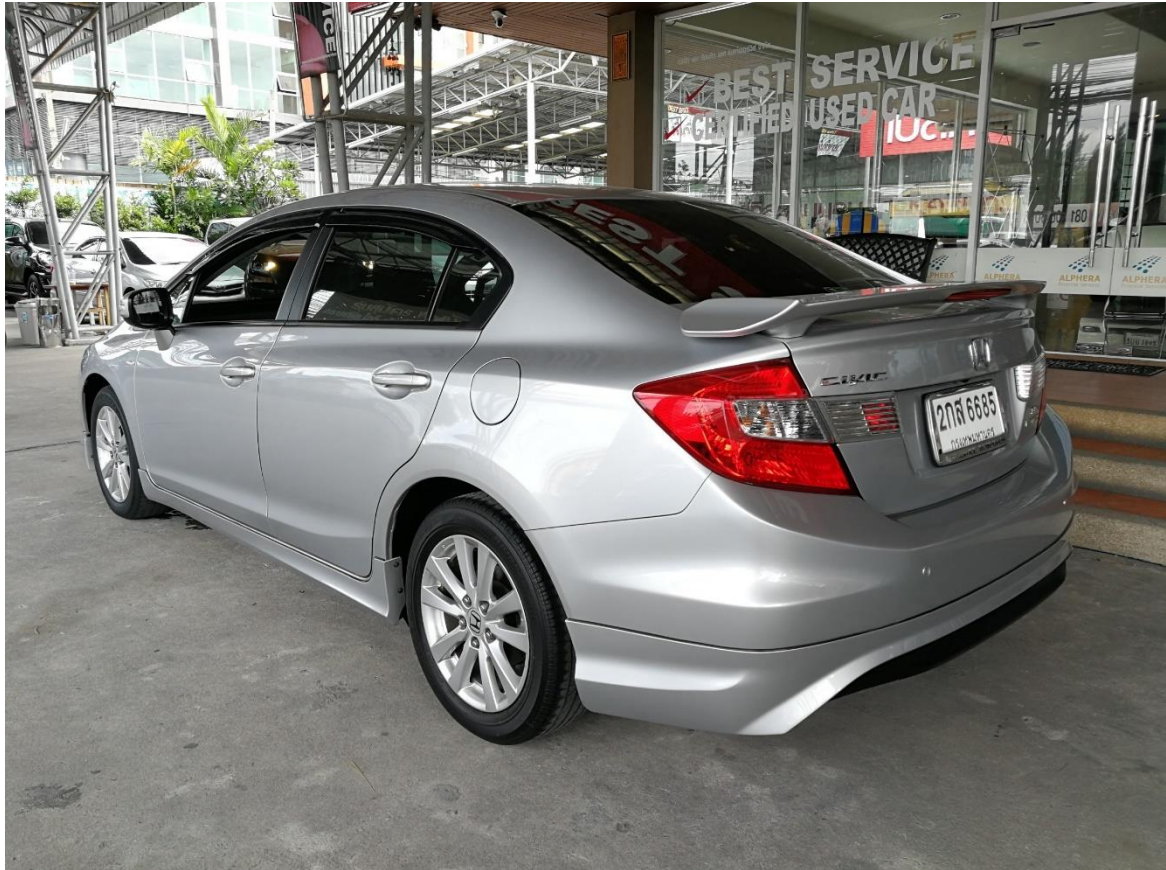
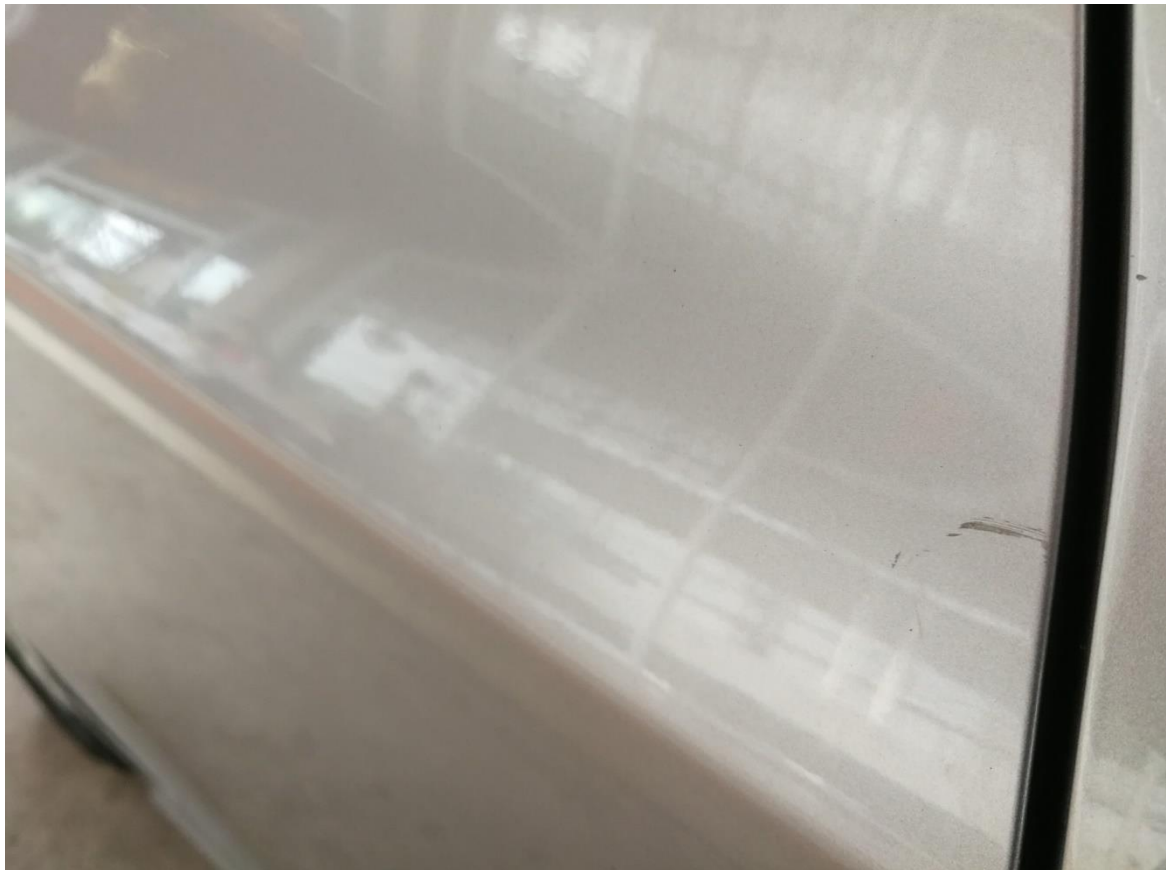
ภาพภายนอก - Exterior Visual Details:

ฝากระโปรงหน้ารถ Bonnet	ผิดปกติไม่สนิท
 	ฝาห้องเครื่องด้านหน้า Cowl Panel Fire Wall	สภาพดี

กระจกมองข้างขวา Right Rear Mirror	สภาพดี
 	ประตูหลังขวา Rear Right Door	ครูด

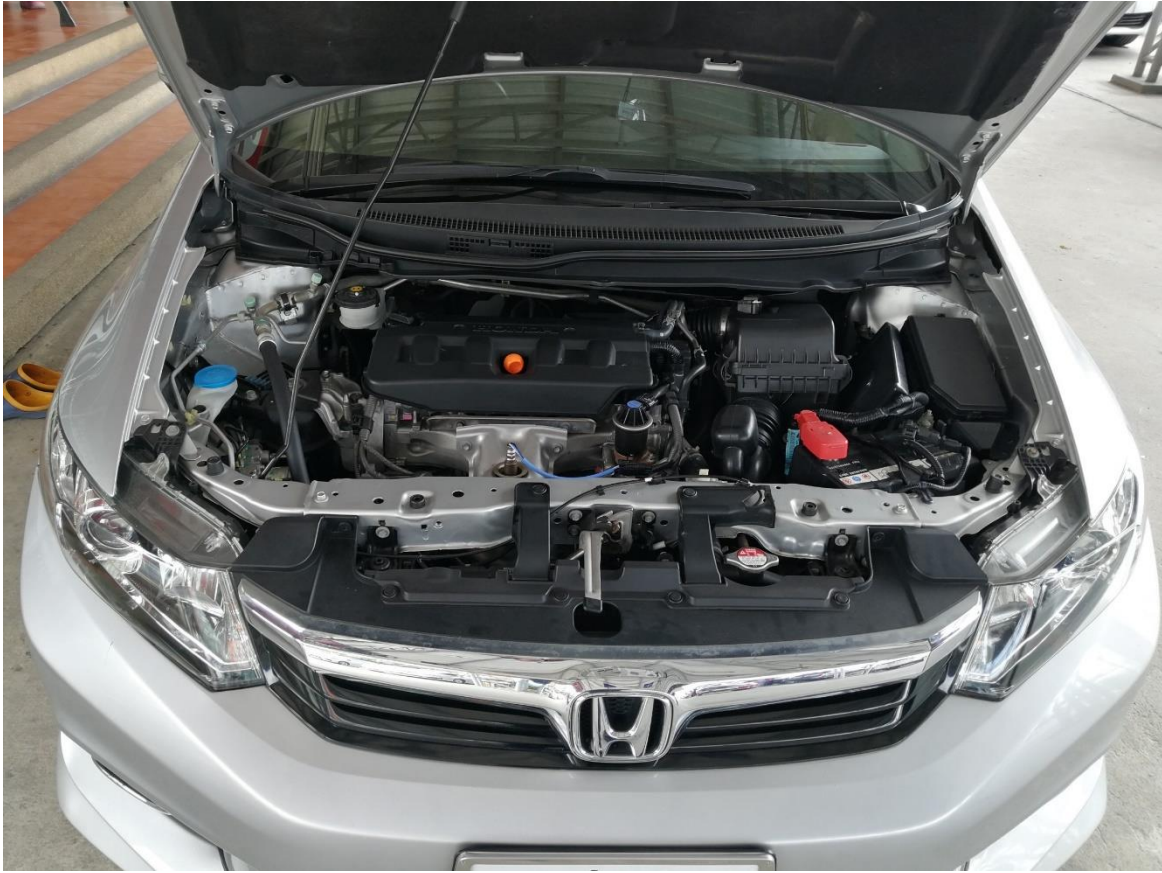
ภาพห้องเครื่อง - Engine Bay Visual Details:

Battery Test																																							
Voltage	12.04 V																																						
Rating	330 CCA																																						
Current	177 CCA																																						
Internal resistance	15.30 mΩ																																						
State of Charge	24 %																																						
State of Health	31 %																																						
Status	Replace																																						
Test Date	11.06.61																																						
Charging System Test at 2000 rpm																																							
Voltage	14.17 V																																						
Status	Normal																																						
Start System Test																																							
Start Voltage	6.57 V																																						
Status	Too low																																						
Max. Load Test at 2000 rpm

Max. Load Voltage	12.35 V																																						
Status	Too low

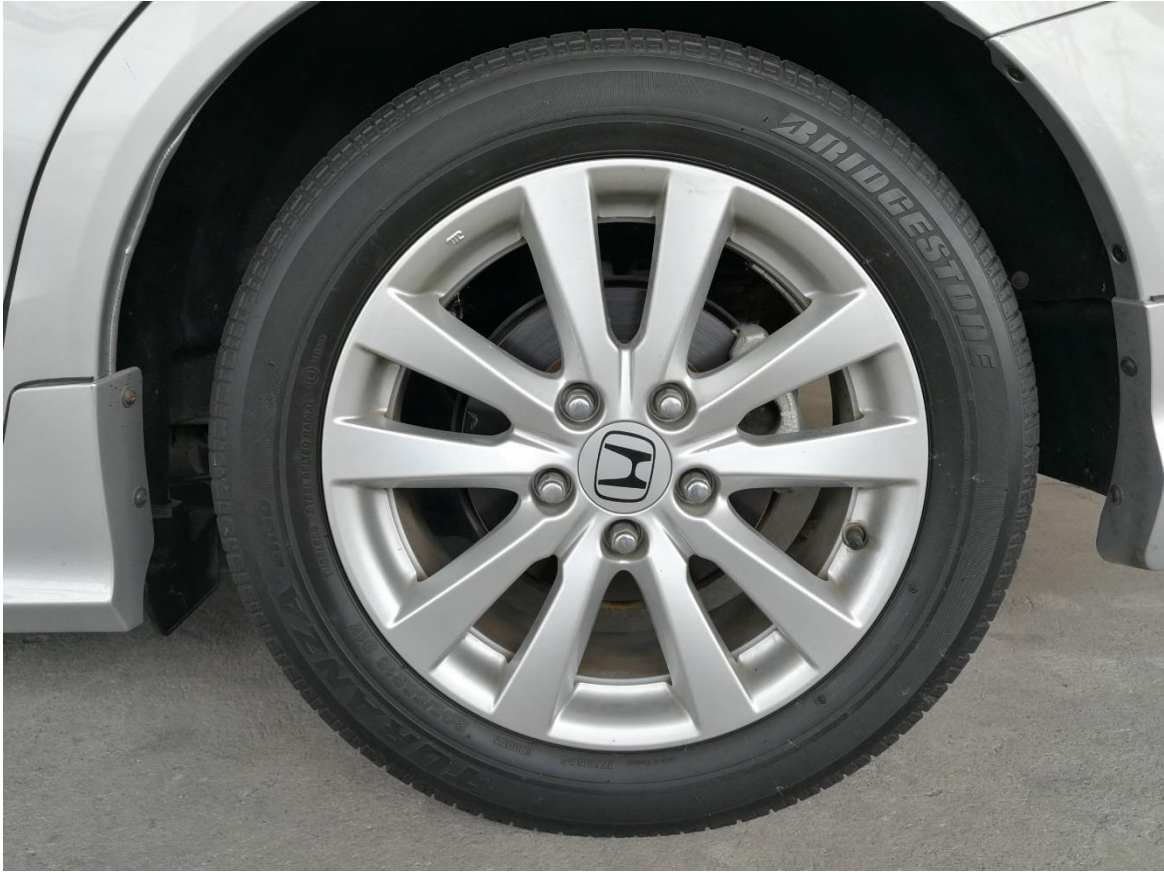
ภาพโดยรวมของยาง ล้อ และ เบรค - Tyres, Wheels & Brakes Visual Details:

สภาพยางรถยนต์, สัปดาห์/ปี ผลิต Tyres Appearance, Year	2213
 	สภาพล้อรถ Wheel Rims Appearance	สภาพตามอายุการใช้งาน
 	ยางอะไหล่ และล้อ Spare Tyre & Rim	สภาพตามอายุการใช้งาน
 	คาลลิเปอร์เบรค และท่อน้ำมัน Brake Hose Callipers & Pipes	สภาพปกติไม่พบการรั่วซึม
 	ผ้าดิสเบรค (หน้า/หลัง) Brake Pads (Front/Rear)	สภาพตามอายุการใช้งาน
 	จานดิสเบรค Brake Discs (Front/Rear)	ควรเจียจานเบรคครั้งต่อไปที่เปลี่ยนผ้าเบรค
 	ดรัมเบรคล้อหลัง Brakes and Drums any No Leakage	N/A
 	การทำงานของเบรคมือ Park Brake function	ระยะการทำงานปกติ
 	คำแนะนำอื่นๆ Other	แนะนำให้เปลี่ยนยางใหม่
