I024/0247-1

Toyota Fortuner 2.8 V

Jun 10, 2024

Vehicle Inspection Report

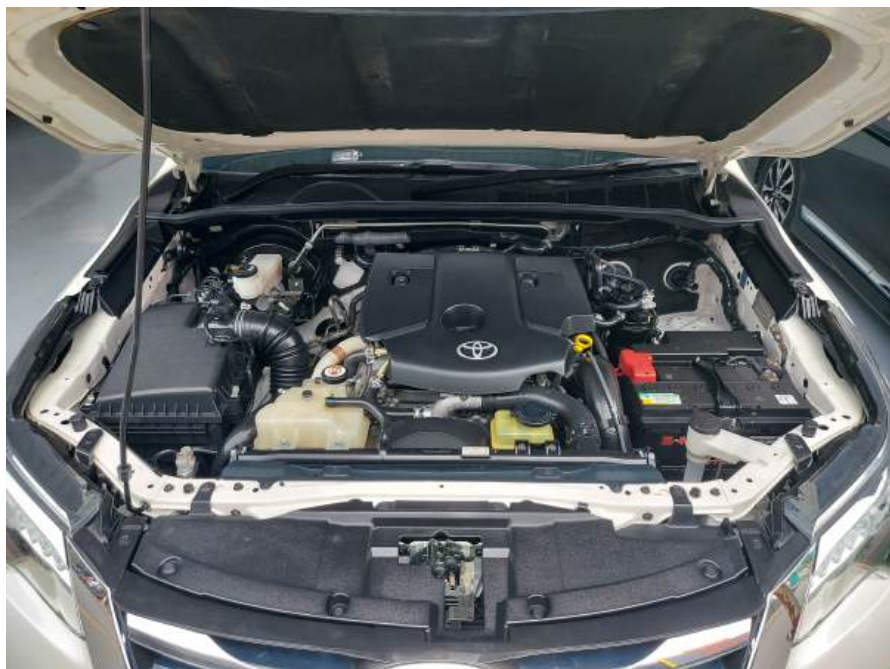
ภาพห้องเครื่อง

Voltage	12.9	V
Rating	590	CCA
Current	738	CCA
Internal resistance	3.79	mΩ
State of Charge	98	%
State of Health	95	%
Status	GREAT

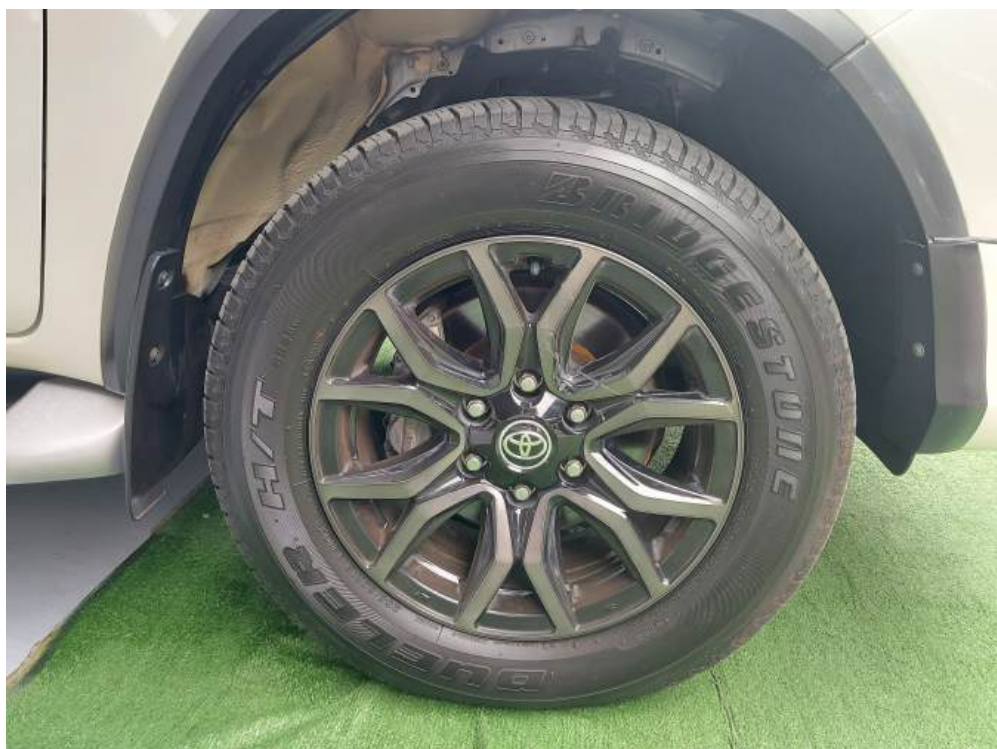
ขอบยาง ล้อ

25/22
