I023/0209-11

Honda Accord 2.0 E i-VTEC

Aug 10, 2023

# Vehicle Inspection Report

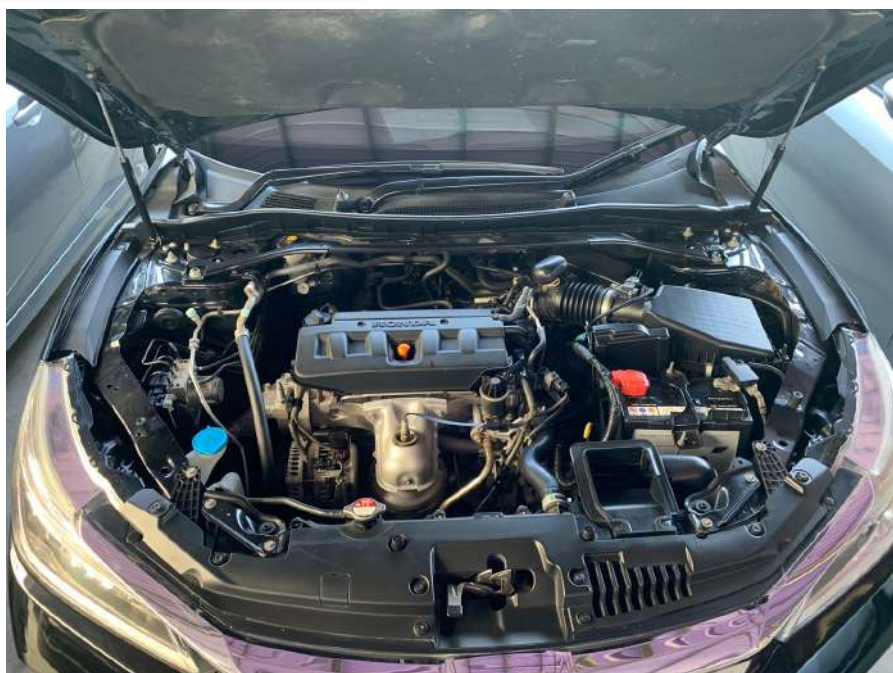
### ภาพห้องเครื่อง

Voltage	12.29	V
Rating	350	CCA
Current	285	CCA
Internal resistance	9.82	mΩ
State of Charge	61	%
State of Health	66	%
Status	GOOD

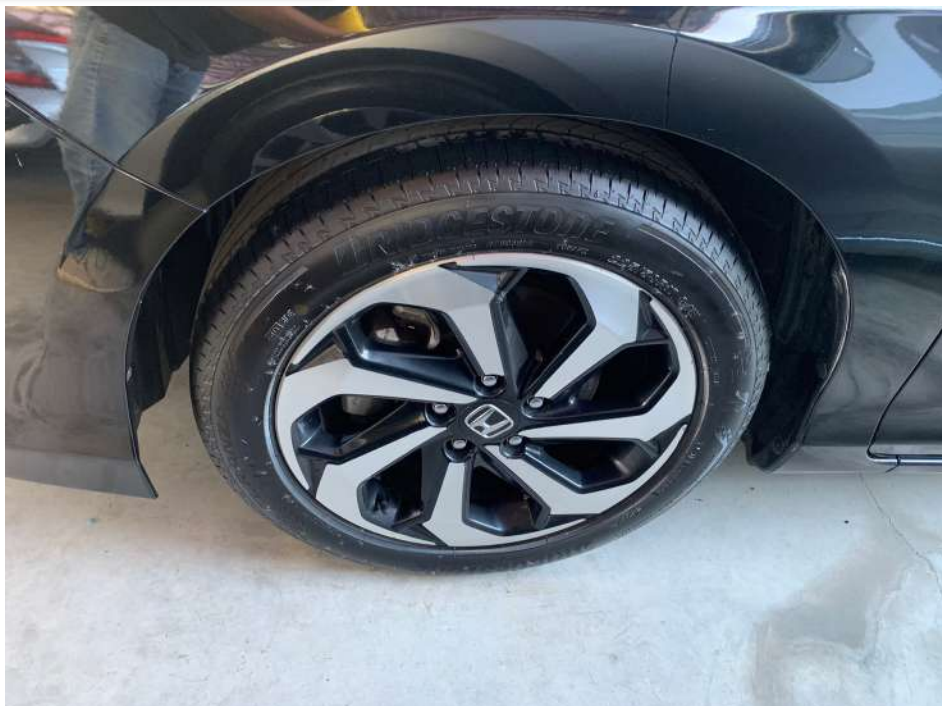
#### ขอบยาง ล้อ

3321
