Vehicle Inspection Report

สรุปผลการตรวจสอบ (Inspection Summary)

ยี่ห้อ/รุ่น (Make/Model): BMW 218i Active Tourer RHD	วันที่ตรวจสอบรถยนต์ (Date of Inspection): 10.10.60
เลขตัวถัง (VIN): WBA2A32060V459814	เลขคำขอบริการ (Job No.): IO17/031-024
เลขเครื่องยนต์ (Engine No.): 31759372	Vehicle Picture:
ปีผลิต (Build Date): 2015

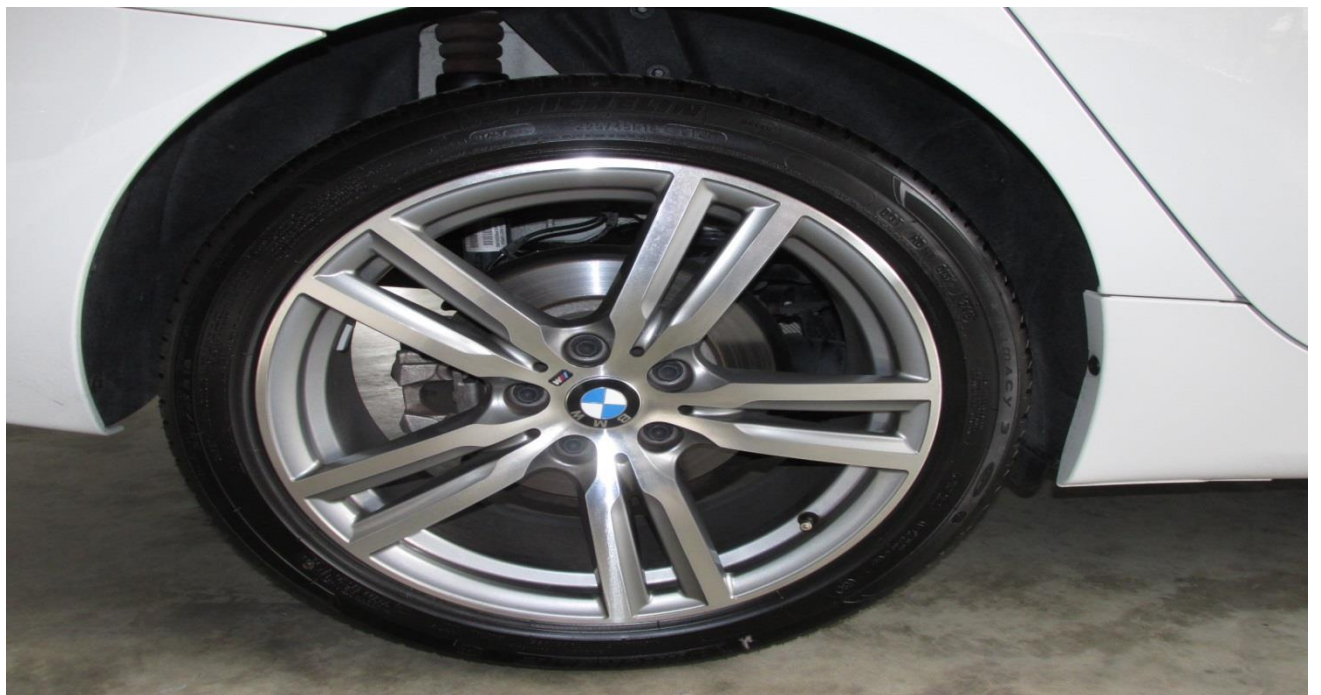
ภาพโดยรวมของยาง ล้อ และ เบรค - Tyres, Wheels & Brakes Visual Details:

ผ้าเบรค (หน้า/หลัง) Brake Pads (Front/Rear)	สภาพดีตามอายุการใช้งาน
 	จานเบรค Brake Discs (Front/Rear)	ควรเจียจานเบรคครั้งต่อไปที่เปลี่ยนผ้าเบรค
 	ดรัมเบรคล้อหลัง Brakes and Drums any No Leakage	N/A
