Vehicle Inspection Report

ยี่ห้อ/รุ่น (Brand/Model): HONDA CIVIC FC 1.8 AT	วันที่ตรวจสอบรถยนต์ (Date of Inspection): 27-03-62
หมายเลขตัวถัง (VIN): MRHFC6630GT105038	เลขคำขอบริการ (Job No.): I019/002-028
หมายเลขเครื่องยนต์ (Engine No.): R18Z16006750	Vehicle Picture:

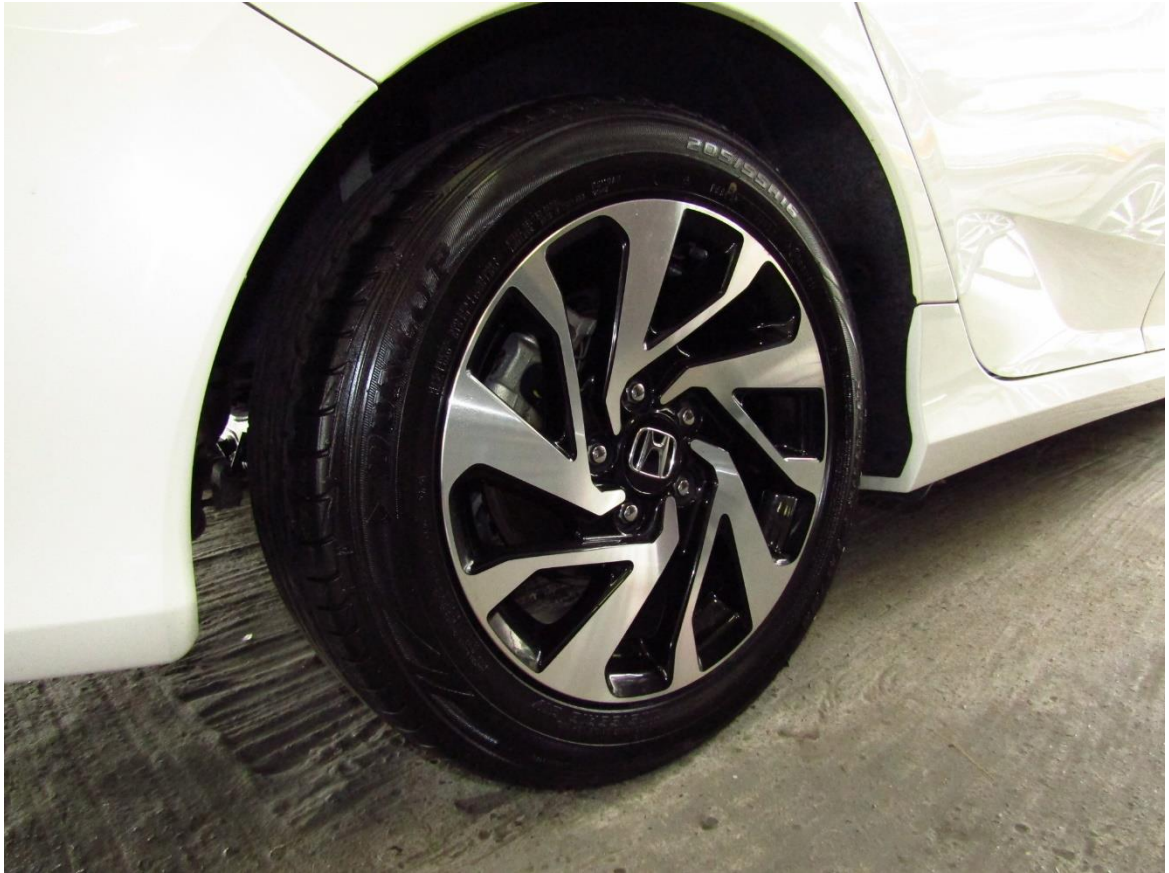
ภาพโดยรวมของยาง ล้อ และ เบรค - Tyres, Wheels & Brakes Visual Details:

จานดิสเบรค Brake Discs (Front/Rear)	ควรเจียจานเบรคครั้งต่อไปที่เปลี่ยนผ้าเบรค

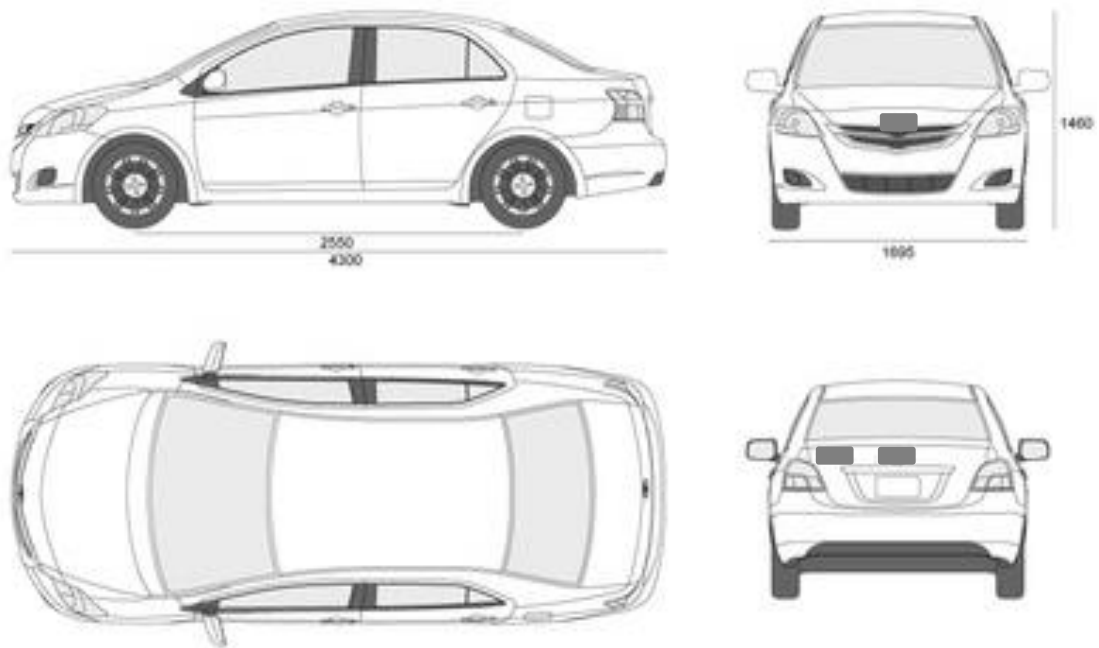
ความหนาสีรถบรกดกั 3,4 และ 5 ประตู -Paint Thickness on 3,4 and 5 door car:

ชิ้นส่วนยานยนต์ (Car Part)	ความหนาสี Paint Thickness (µm)			
	P1	P2	P3	Average
Front Wing (RH)	164	136	101	134
Front Wing (LH)	98	96	99	98
Front Door (RH)	127	138	134	133
Front Door (LH)	103	104	116	108
Rear Door (RH)	99	97	99	98
Rear Door (LH)	100	101	101	101

ชิ้นส่วนยานยนต์ (Car Part)	ความหนาสี Paint Thickness (µm)			
	P1	P2	P3	Average
Rear Wing (RH)	101	92	94	96
Rear Wing (LH)	118	107	103	109
Front Bumper				
Rear Bumper				
Bonnet	200	134	197	177
Roof	118	108	92	106
Boot/Tail Gate	97	106	104	102
