Vehicle Inspection Report

ยี่ห้อ/รุ่น (Brand/Model): TOYOTA YARIS ATIV 1.2 G	วันที่ตรวจสอบรถยนต์ (Date of Inspection): 10.9.62
หมายเลขตัวถัง (VIN): MR2B33F3401200708	เลขคำขอบริการ (Job No.): I019-0049-050
หมายเลขเครื่องยนต์ (Engine No.): 3NR5198210	Vehicle Picture:

ปีที่ผลิต (Build Date): 2018	
สีรถ (Color): เทา	
ระยะการใช้งาน (Mileage): 11,854 กม.	
หมายเลขทะเบียน (No. Plate): กท 6204	
วันครบกำหนดชำระภาษี (Registration Expiry): 30 พ.ค. 63	
ชื่อลูกค้า (Customer Name): 1กรณ์ อาณาจักรรถยนต์เพชรชมพู(8888)	
ที่อยู่ (Address):	
โทรศัพท์ (Tel):	
สถานที่ตรวจสอบรถ (Inspection Place): 1กรณ์ อาณาจักรรถยนต์เพชรชมพู(8888)

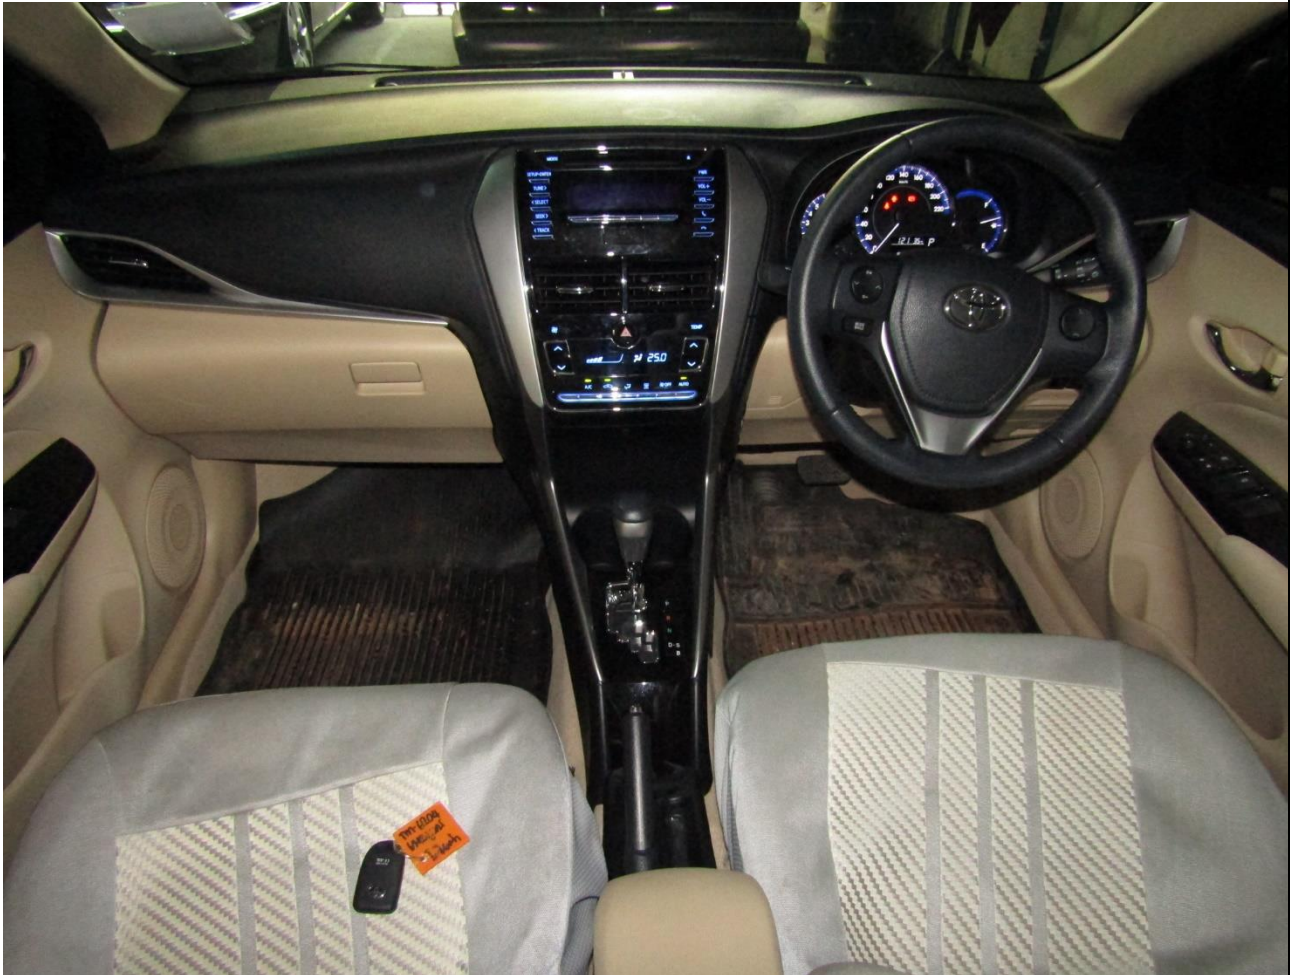
ภาพภายในด้านหน้า หลัง และ จุดบกพร่อง - Interior Visual Details (Front, Rear and/or Defect):

ที่นั่ง สภาพ Seat Appearance	สภาพดีตามอายุการใช้งาน

การทำงาน การปรับ และการล็อก เบาะ Seat Adjust functional	ทำงานได้ดี

สภาพ รางใต้เบาะ Seat slide adjust rail	สภาพดีตามอายุการใช้งาน

เข็มขัดนิรภัย Seat Belts	สภาพดีตามอายุการใช้งาน

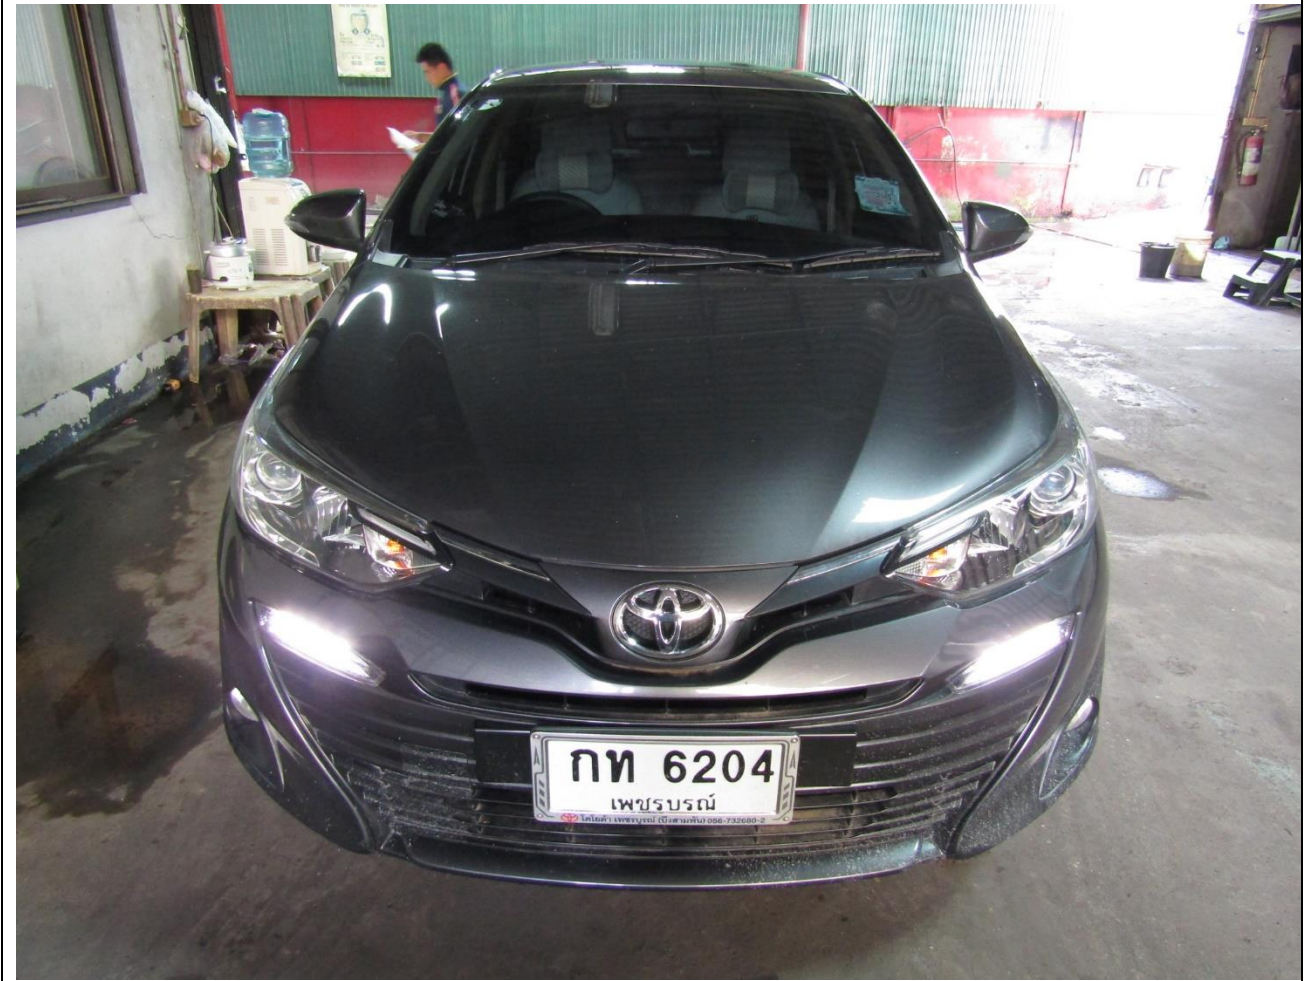
ภาพภายนอก - Exterior Visual Details:

บันไดขายน้าด้านขวา Right Rocker Panel	สภาพดี
 	ประตูหน้าซ้าย Front Left Door	มีรอยครูด

ประตูหลังซ้าย Rear Left Door	มีรอยครูด

บันไดขายน้้ำด้านซ้าย Left Rocker Panel	มีรอยครูด

ประตูท้าย,ฝากระโปรงท้าย Rear Tail Gate	มีรอยครูดบุบ

กันชนหลัง Rear Bumper	มีรอยครูด

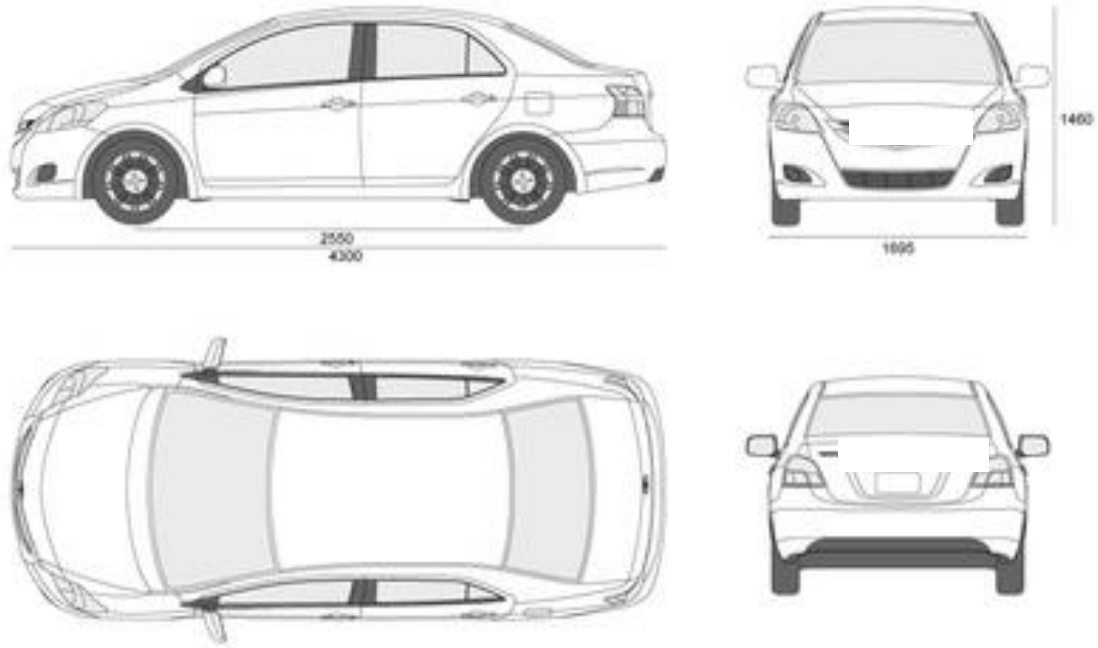
ความหนาสีรอบรถเก๋ง 3,4 และ 5 ประตู - Paint Thickness on 3,4 and 5 door car:

ชิ้นส่วนยานยนต์ (Car Part)	ความหนาสี Paint Thickness (µm)			
	P1	P2	P3	Average
Front Wing (RH)	90	92	97	93
Front Wing (LH)	103	100	98	100
Front Door (RH)	110	109	118	112
Front Door (LH)	106	110	98	105
Rear Door (RH)	103	102	100	102
Rear Door (LH)	93	100	108	100

ชิ้นส่วนยานยนต์ (Car Part)	ความหนาสี Paint Thickness (µm)			
	P1	P2	P3	Average
Rear Wing (RH)	98	87	95	93
Rear Wing (LH)	105	89	100	98
Front Bumper				
Rear Bumper				
Bonnet	100	108	107	105
Roof	101	89	96	95
Boot/Tail Gate	108	100	101	103
