Vehicle Inspection Report

สรุปผลการตรวจสอบ (Inspection Summary)

ยี่ห้อ/รุ่น (Brand/Model): ISUZU MU-X 1.9 AT	วันที่ตรวจสอบรถยนต์(Date of Inspection): 15/10/63
หมายเลขตัวถัง (VIN): MP1TFR87GJT008645	เลขค่าขอบริการ (Job No.): I020/0041-3
หมายเลขเครื่องยนต์ (Engine No.): RZ4ESF4835	<p>Vehicle Picture:</p>  
ปีที่ผลิต (Build Date): 2018	
สีรถ (Color): ขาว	
ระยะการใช้งาน(Mileage): 56,371 กม.	
หมายเลขทะเบียน (No. Plate): 7กณ 3949	
วันครบกำหนดชำระภาษี (Registration Expiry): 20 เม.ย.63	
ชื่อลูกค้า(Customer Name) : ภัทรภูมิ ออโต้	
ที่อยู่(Address):	
โทรศัพท์ (Tel): 081-875-5433	
สถานที่ตรวจสอบรถ (Inspection Place): ช.พัฒนาการ 29

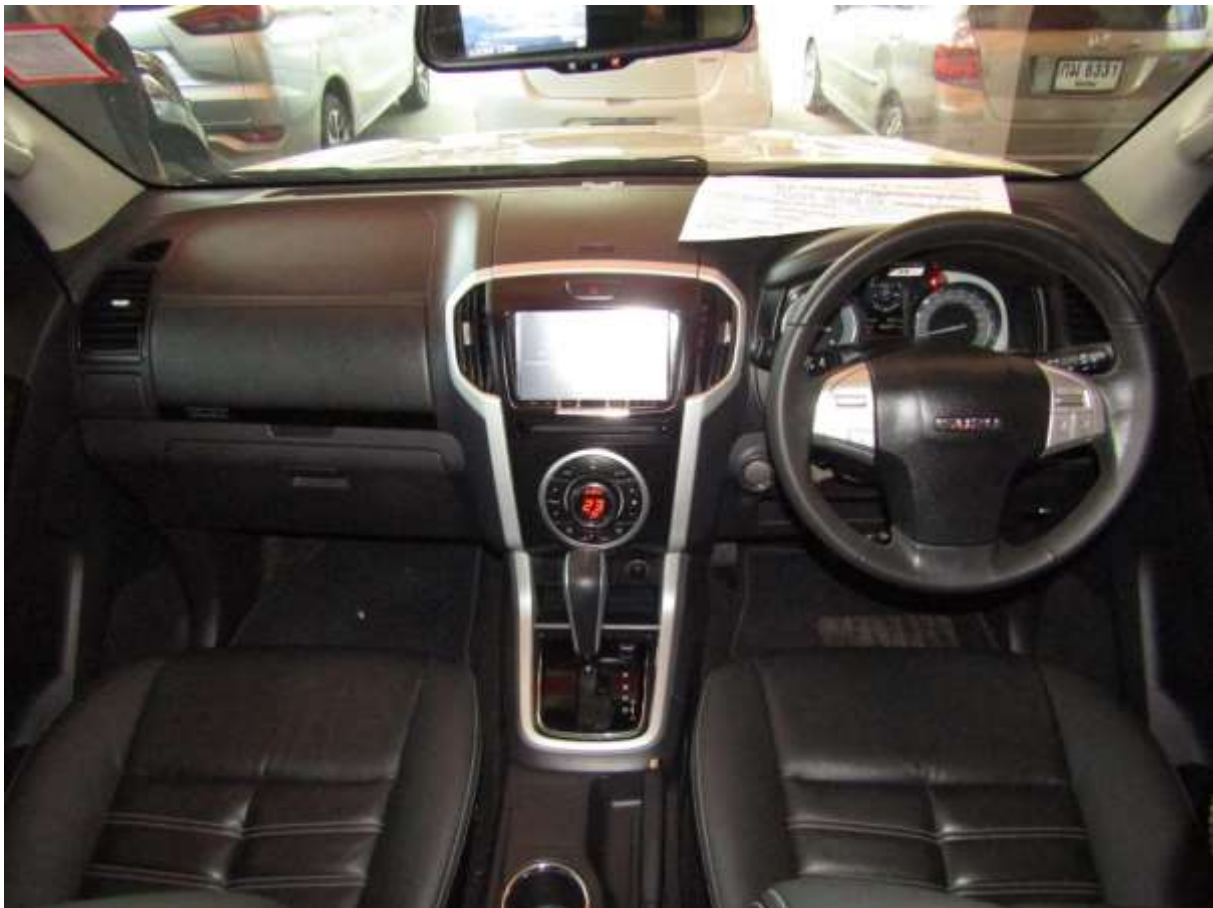
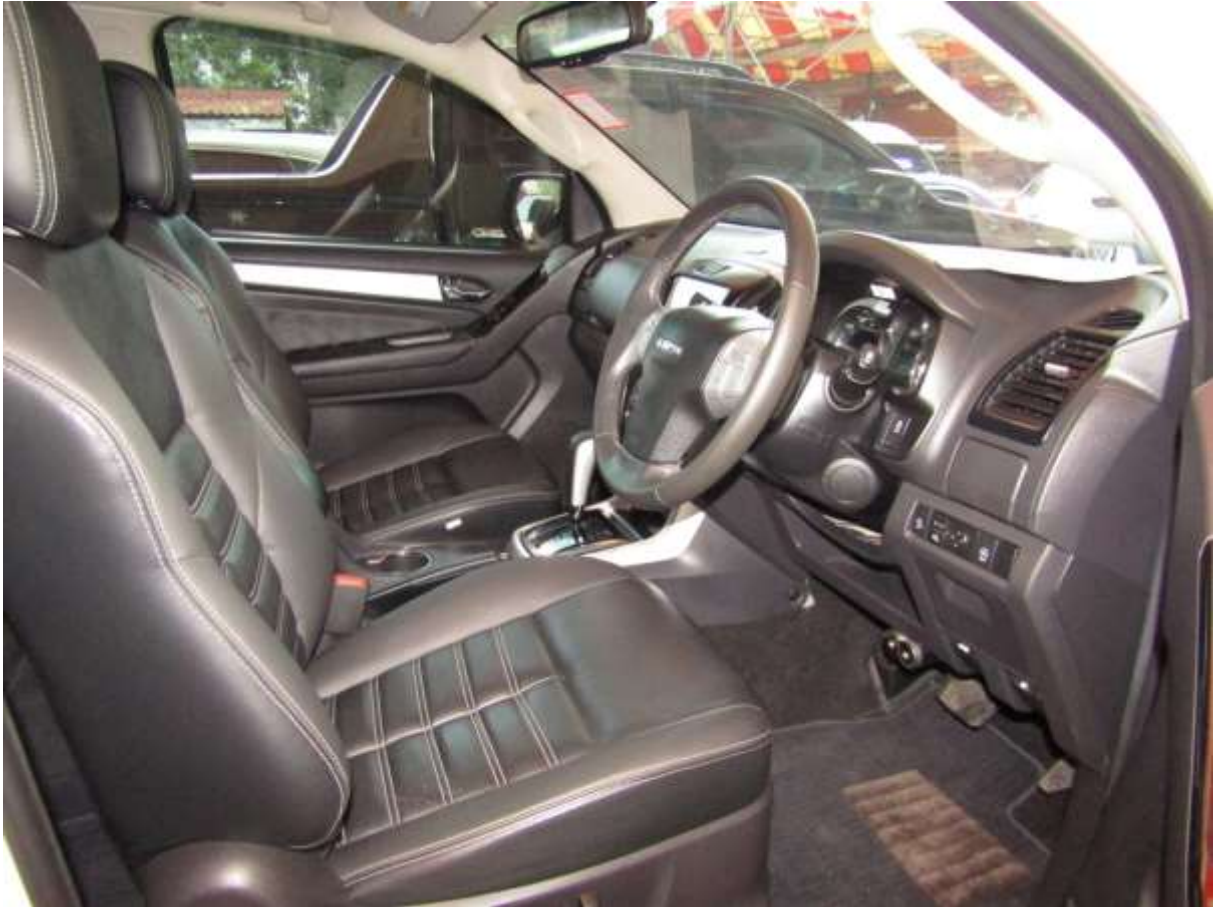
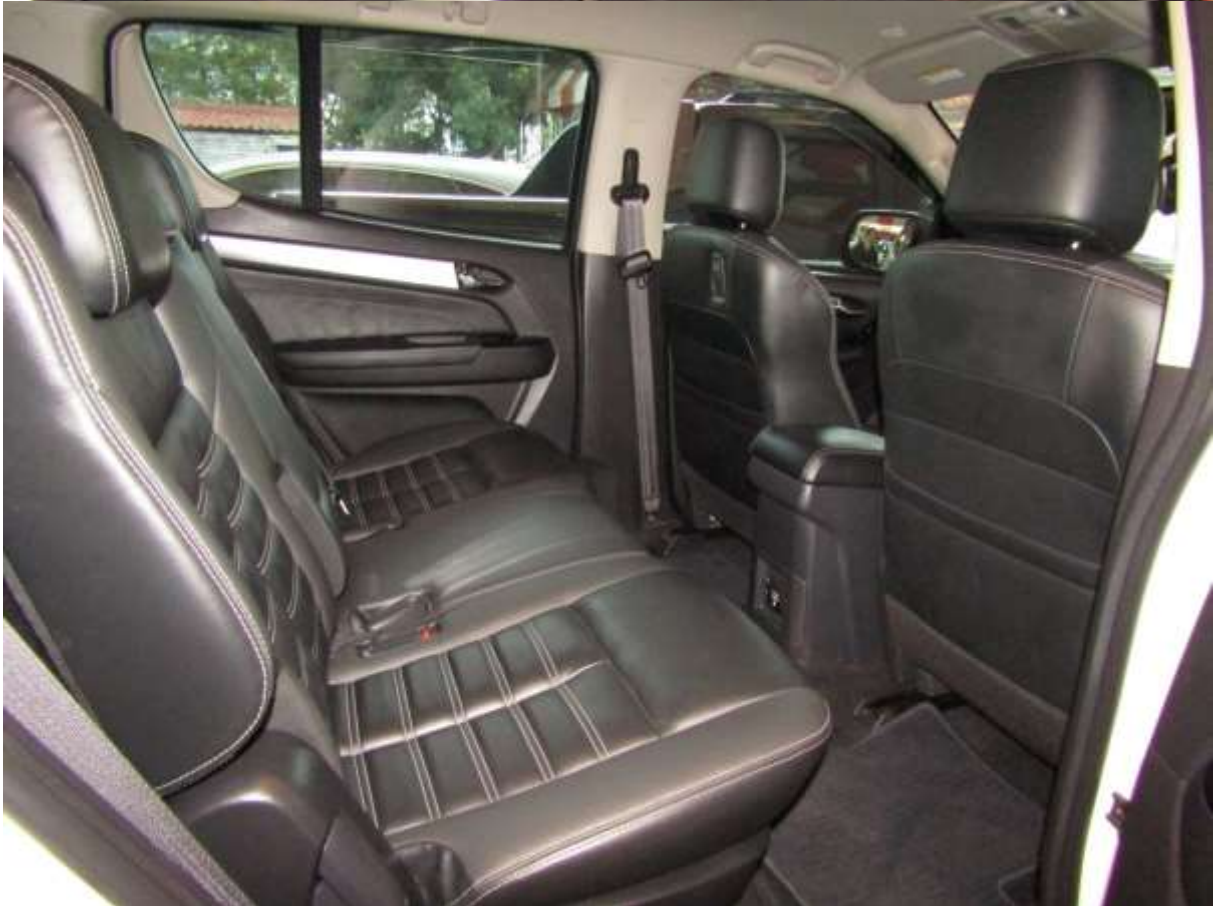
ภาพภายในด้านหน้า หลัง และ จุดบกพร่อง - Interior Visual Details (Front, Rear and/or Defect):

ที่นั่ง สภาพ Seat Appearance	สภาพดีตามอายุการใช้งาน
	การทำงาน การปรับ และการล็อคเบาะ Seat Adjust functional	ทำงานได้ดี
	สภาพ รางได้เบาะ Seat slide adjust rail	สภาพดีตามอายุการใช้งาน
	เข็มขัดนิรภัย Seat Belts	สภาพดีตามอายุการใช้งาน

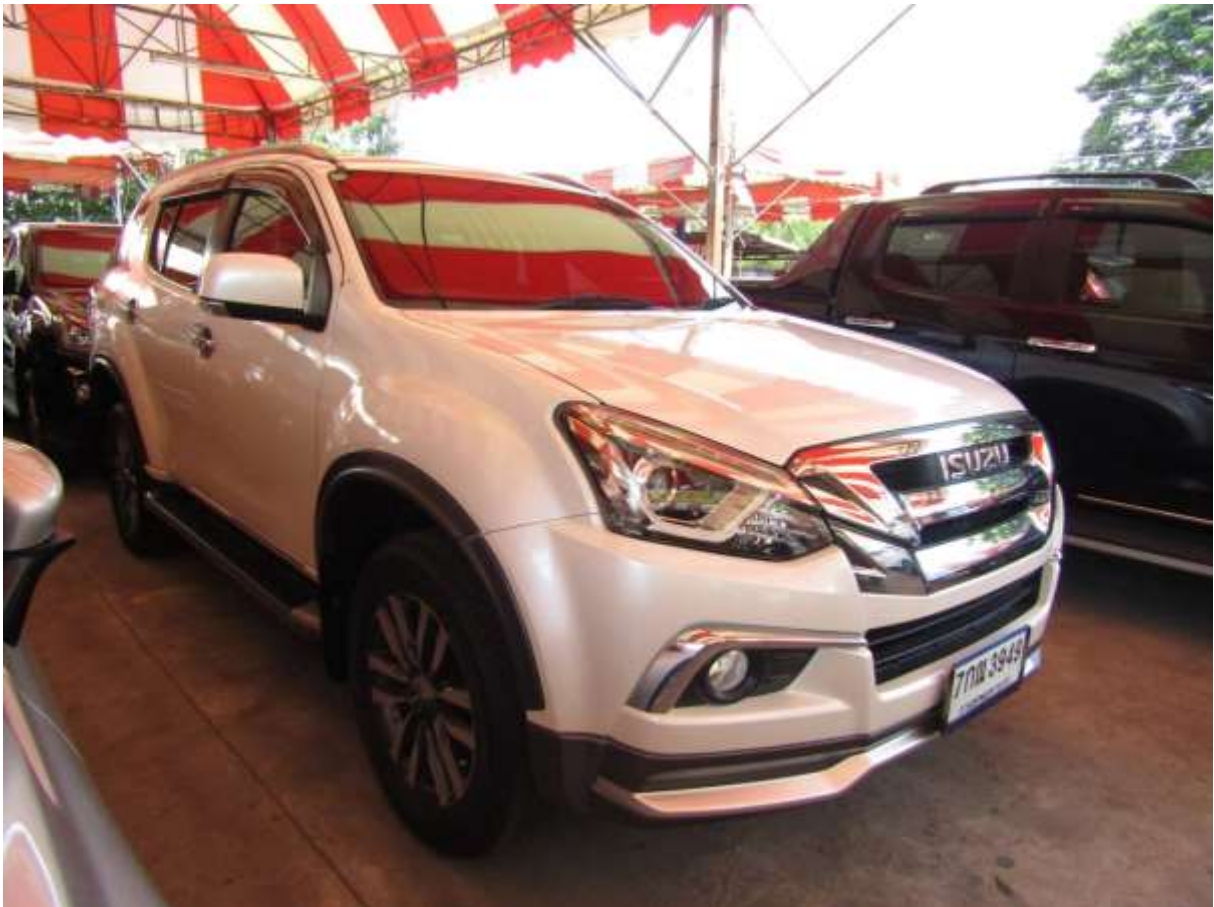
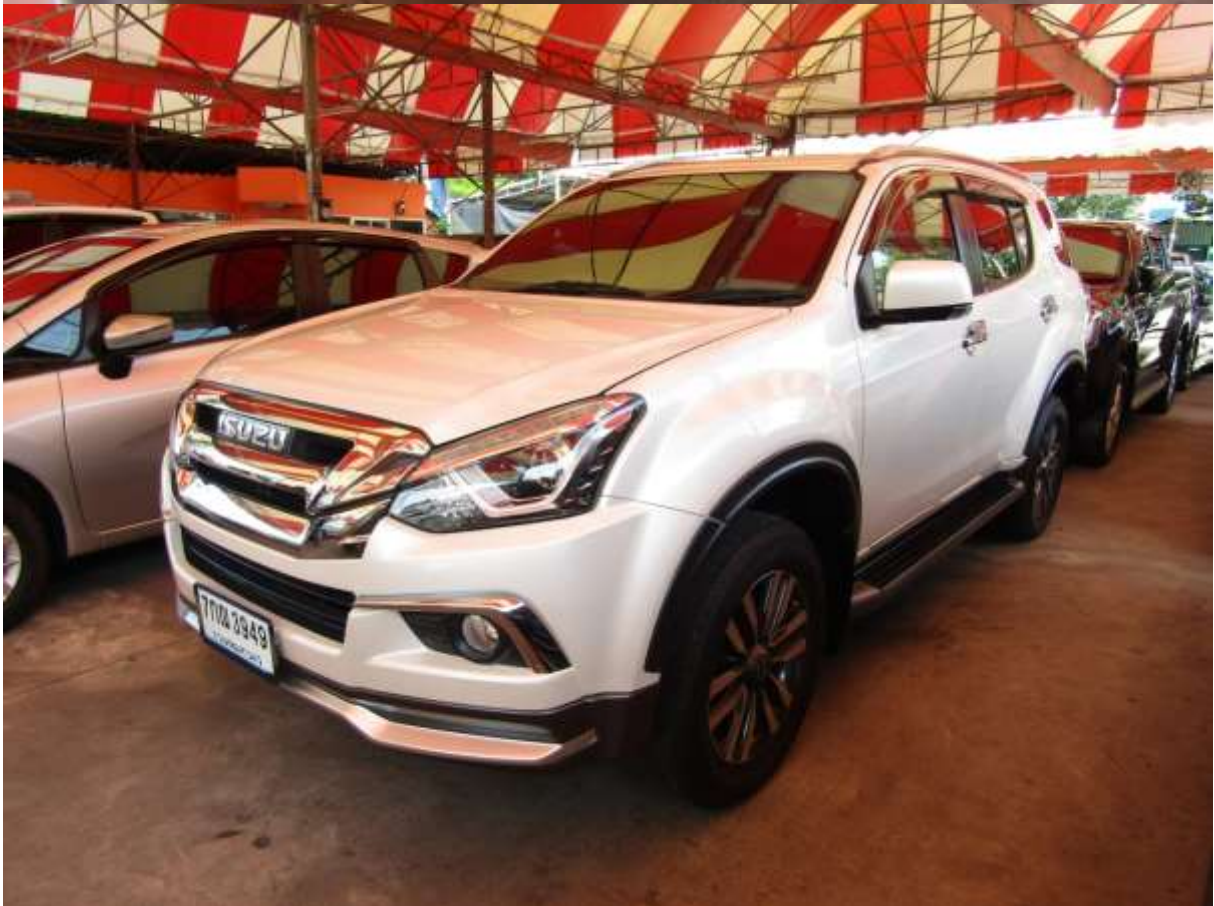
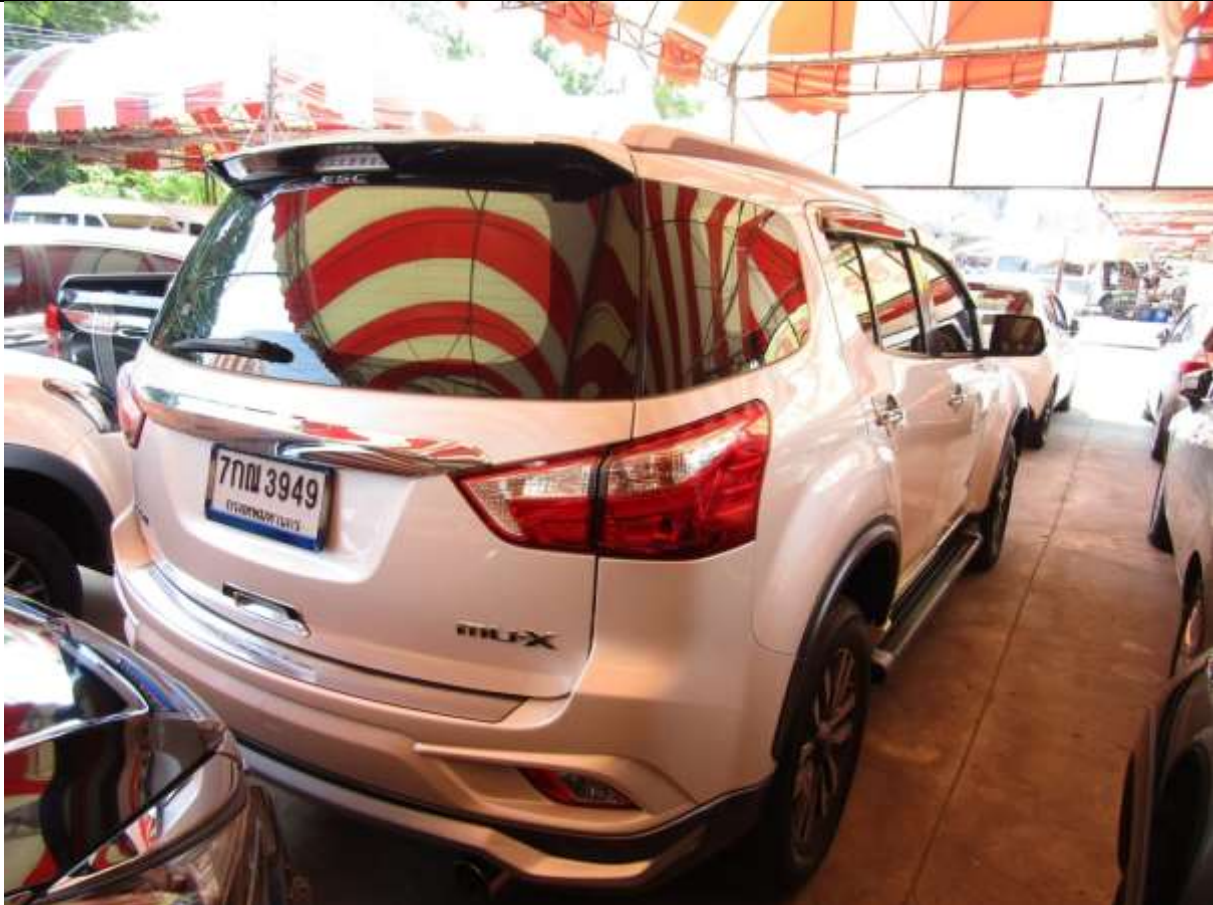
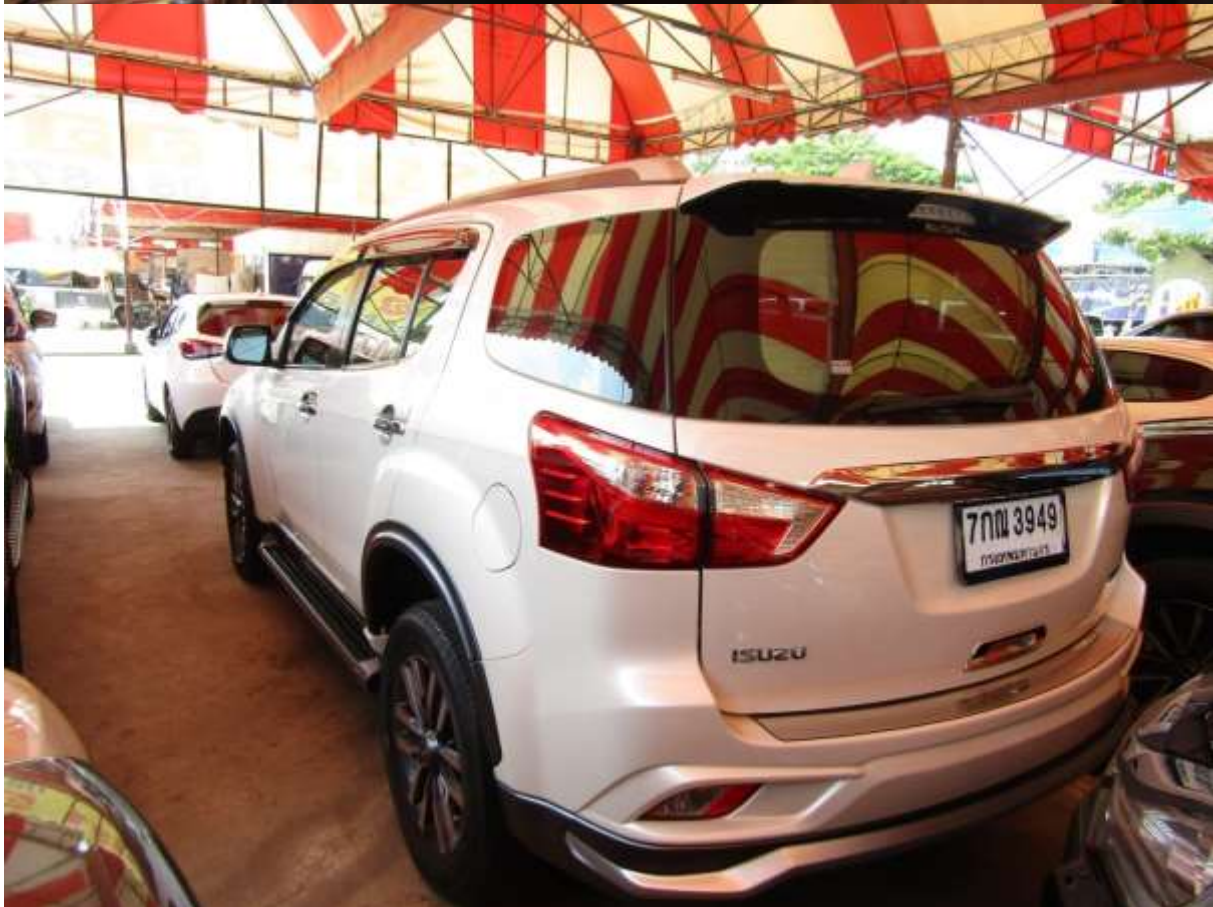
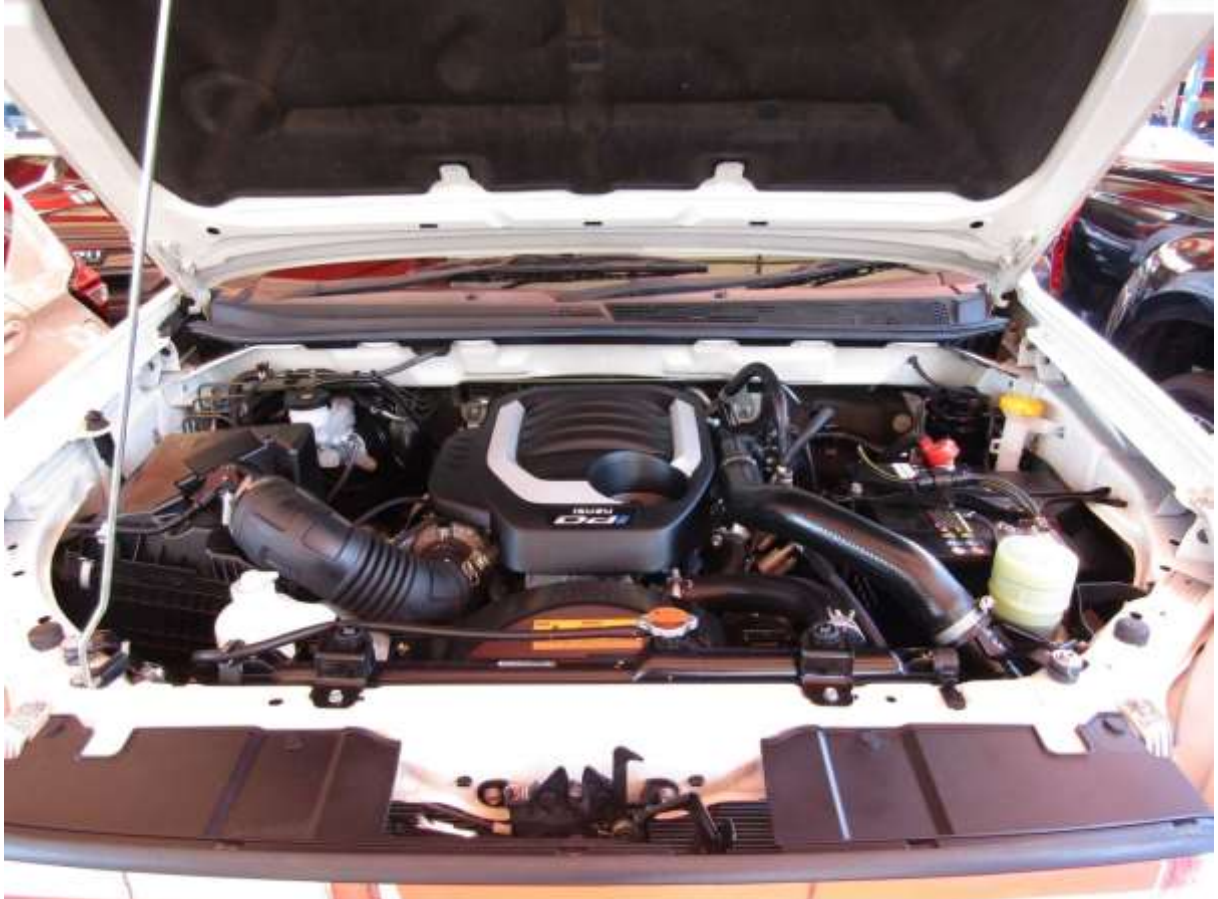
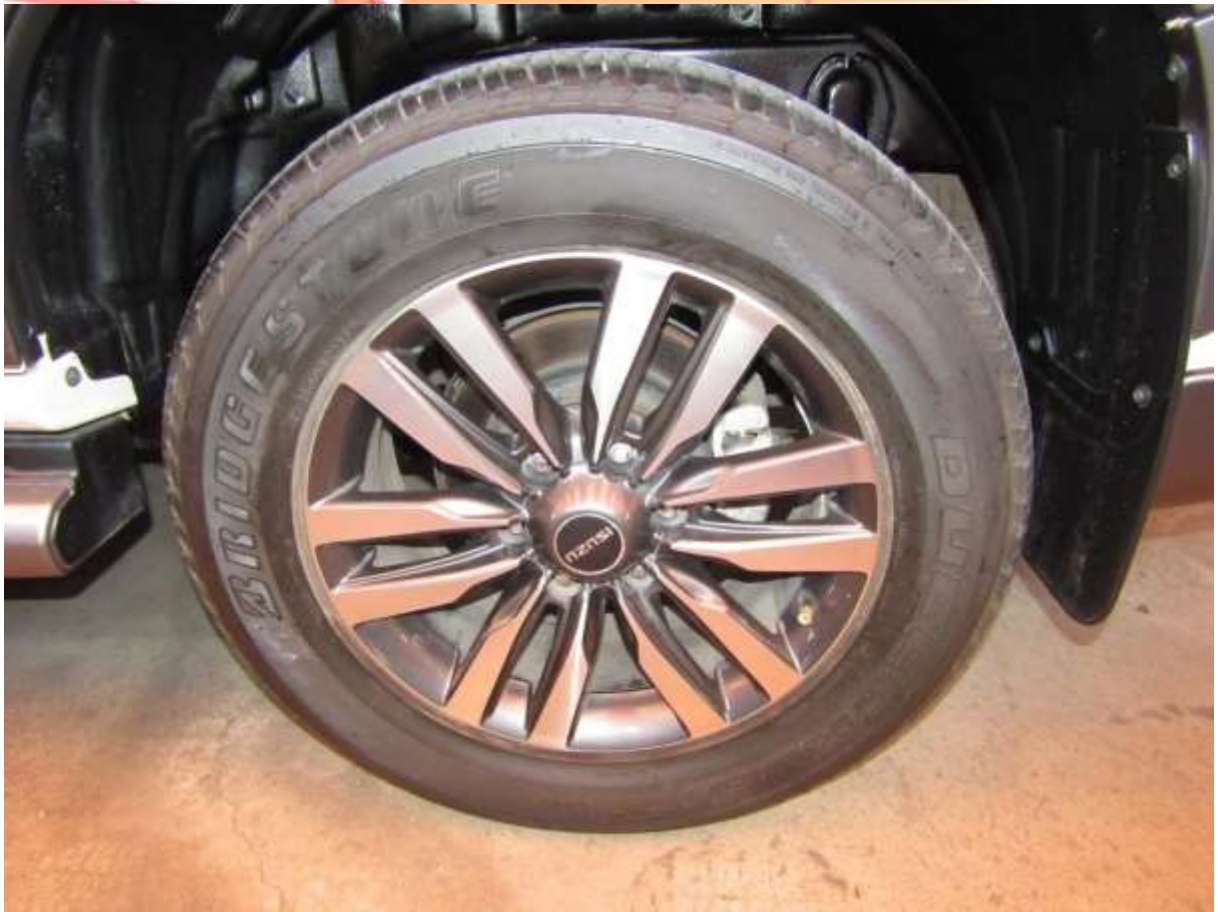
ภาพภายนอก - Exterior Visual Details:

กันชนหน้า Front Bumper	สภาพดี
	คาน รั้งกันชนหน้า (ขวา) Front Side Member (Right) Appearance	สภาพดี
	คาน รั้งกันชนหน้า (ซ้าย) Front Side Member (Left) Appearance	สภาพดี
	ฝากระโปรงหน้ารถ Bonnet	สภาพดี
	กระจกบังลมหน้า Windshield	สภาพดี
	หลังคา Roof	สภาพดี
	สภาพ และการทำงาน หลังคาชั้นรูป หลังคาเปิดประทุน Sunroof/Convertible functional and appearance	N/A
	ประตูหน้าขวา Front Right Door	สภาพดี
	ประตูหลังขวา Rear Right Door	สภาพดี
	ประตูเลื่อนด้านขวา Sliding Right Door	N/A
	บันไดขายน้าด้านขวา Right Rocker Panel	สภาพดี
	ประตูหน้าซ้าย Front Left Door	สภาพดี
	ประตูหลังซ้าย Rear Left Door	สภาพดี
	ประตูเลื่อนด้านซ้าย Sliding Left Door	N/A

บันไดซ้ายน้ำด้านซ้าย Left Rocker Panel	สภาพดี
	ประตูท้าย,ฝากระโปรงท้าย Rear Tail Gate	สภาพดี
	กระจกบังลมหลัง Rear Screen	สภาพดี
	กันชนหลัง Rear Bumper	สภาพดี
	คาน รับกันชนหลัง (ขวา) Rear Side Member (Right) Appearance	สภาพดี
	คาน รับกันชนหลัง (ซ้าย) Rear Side Member (Right) Appearance	สภาพดี
	เสาโครงสร้าง A ขวา Right A-Pillar	สภาพดี
	เสาโครงสร้าง B ขวา Right B-Pillar	สภาพดี
	เสาโครงสร้าง C ขวา Right C-Pillar	สภาพดี
	เสาโครงสร้าง D ขวา Right D-Pillar	N/A
	เสาโครงสร้าง A ซ้าย Left A-Pillar	สภาพดี
	เสาโครงสร้าง B ซ้าย Left B-Pillar	สภาพดี
	เสาโครงสร้าง C ซ้าย Left C-Pillar	สภาพดี
	เสาโครงสร้าง D ซ้าย Left D-Pillar	N/A
	ระบบบังคับเลี้ยว Steering Components	สภาพดีตามอายุการใช้งาน
