# Vehicle Inspection Report

ยี่ห้อ/รุ่น (Brand/Model): MITSUBISHI XPANDER 1.5AT	วันที่ตรวจสอบรถยนต์(Date of Inspection): 15/10/63
หมายเลขตัวถัง (VIN): MK2XRNC1WKN044863	เลขค่าขอบริการ (Job No.): I020/0041-1
หมายเลขเครื่องยนต์ (Engine No.): 4A91HA2978	Vehicle Picture:  
ปีที่ผลิต (Build Date): 2019	
สีรถ (Color): เทา	
ระยะการใช้งาน(Mileage): 21,059 กม.	
หมายเลขทะเบียน (No. Plate): 1ขจ 3474	
วันครบกำหนดชำระภาษี (Registration Expiry): 30 ก.ย.63	
ชื่อลูกค้า(Customer Name) : ภัทรภูมิ ออโต้	
ที่อยู่(Address):	
โทรศัพท์ (Tel): 081-875-5433	
สถานที่ตรวจสอบรถ (Inspection Place): ช.พัฒนาการ 29

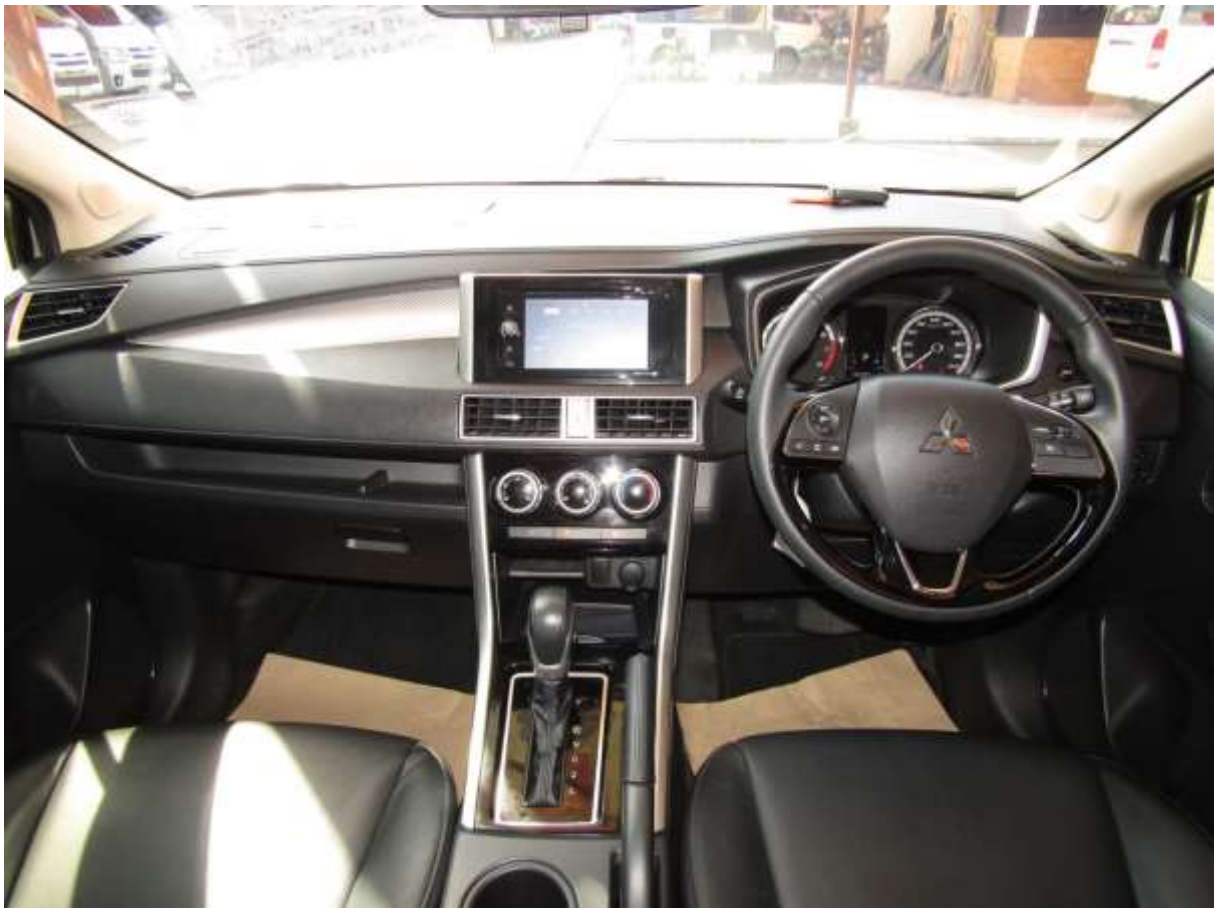
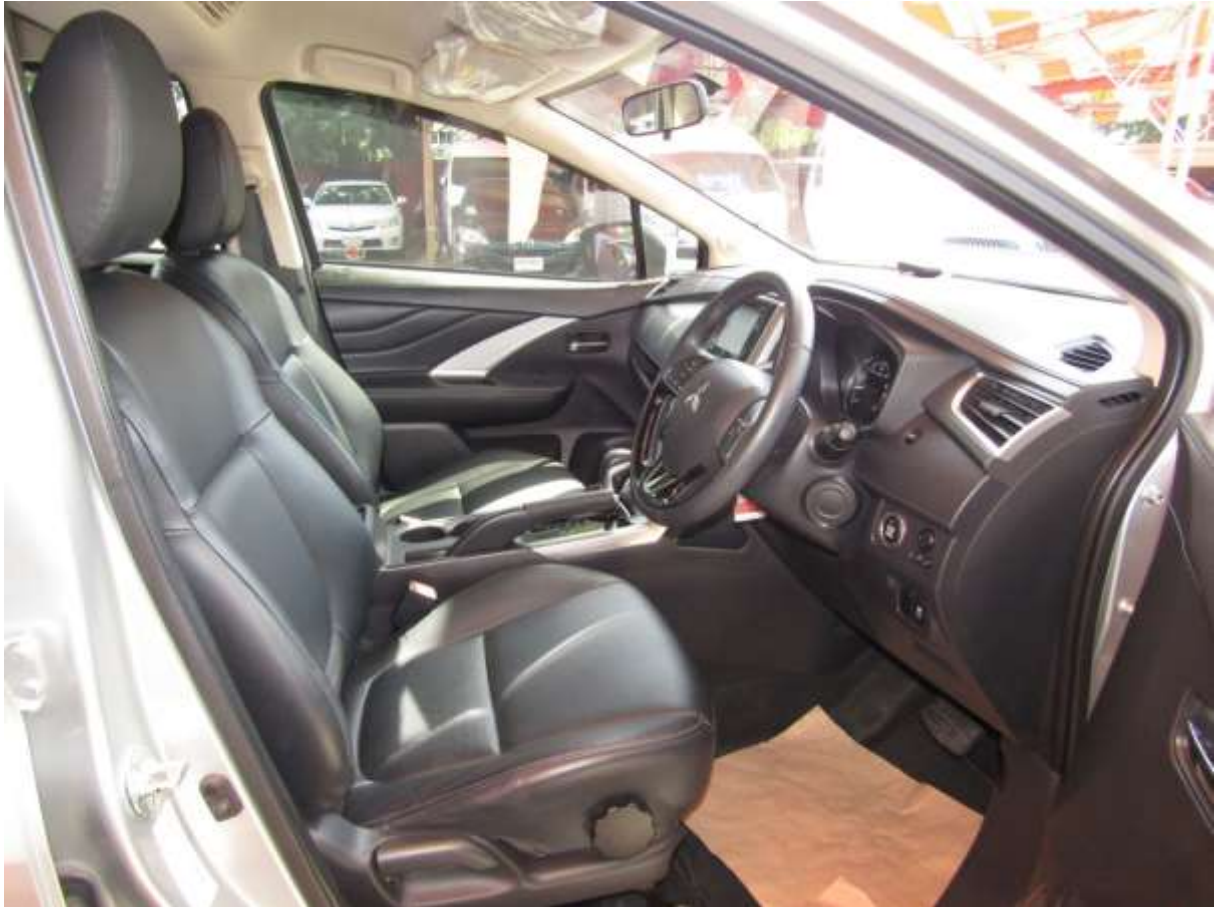
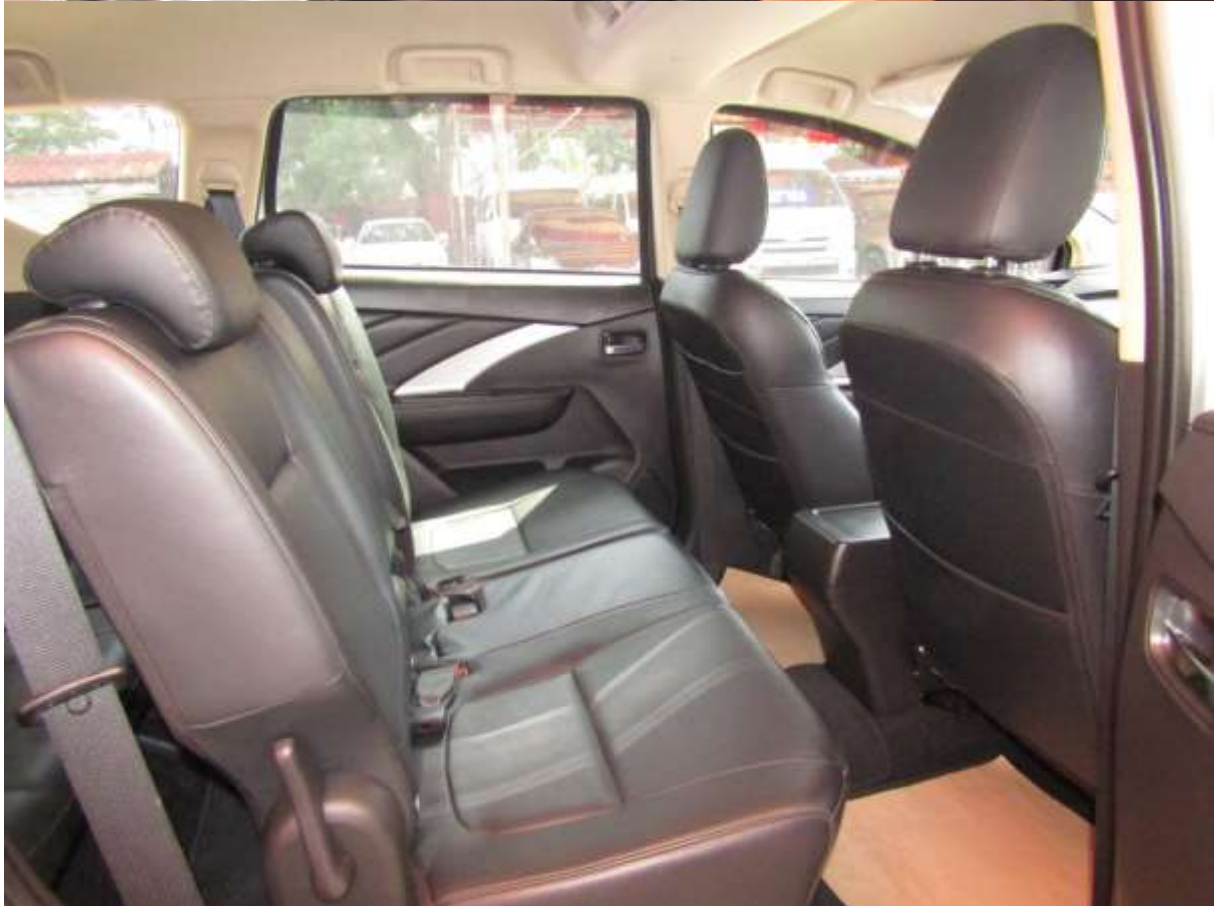
ที่นั่ง สภาพ Seat Appearance	สภาพดีตามอายุการใช้งาน
	การทำงาน การปรับ และการล็อคเบาะ Seat Adjust functional	ทำงานได้ดี
	สภาพ รางได้เบาะ Seat slide adjust rail	สภาพดีตามอายุการใช้งาน
	เข็มขัดนิรภัย Seat Belts	สภาพดีตามอายุการใช้งาน

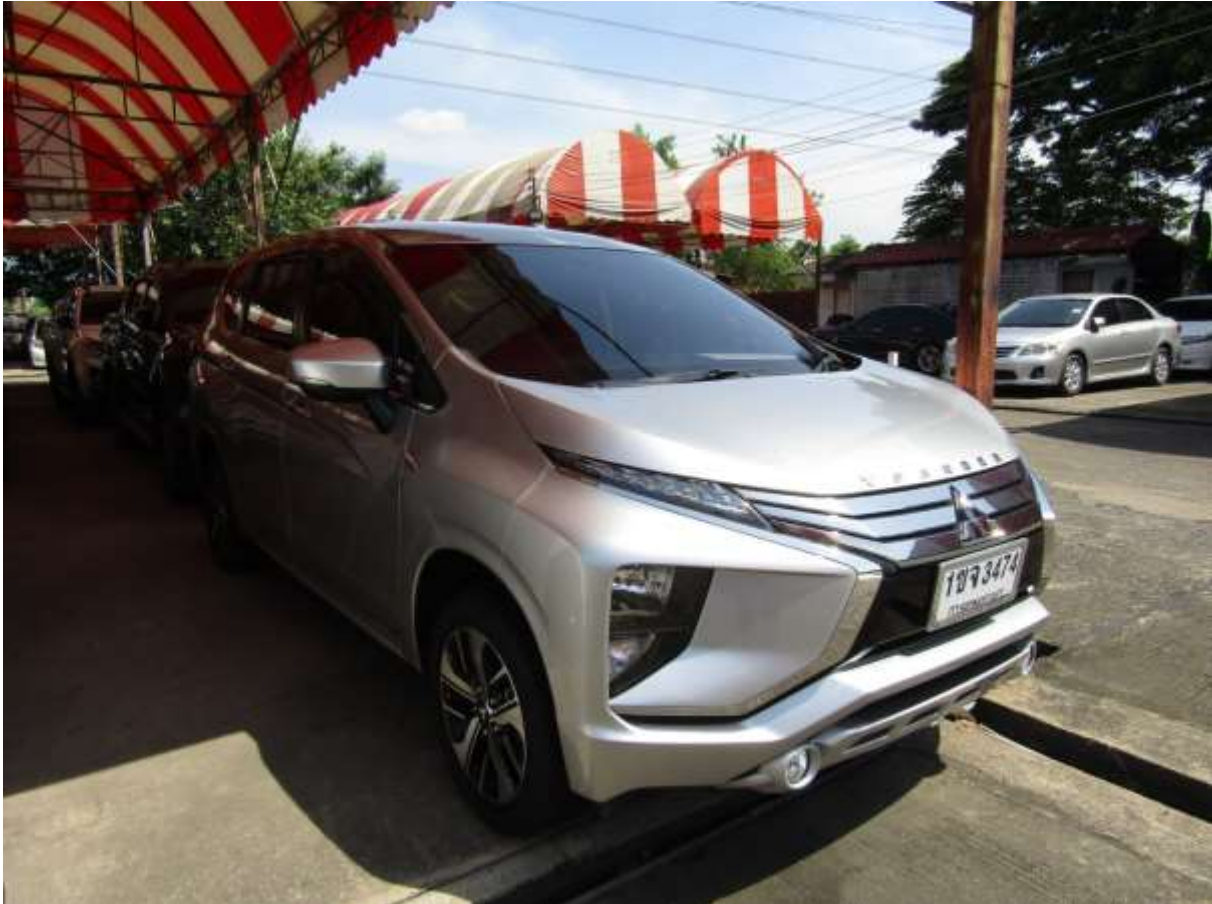
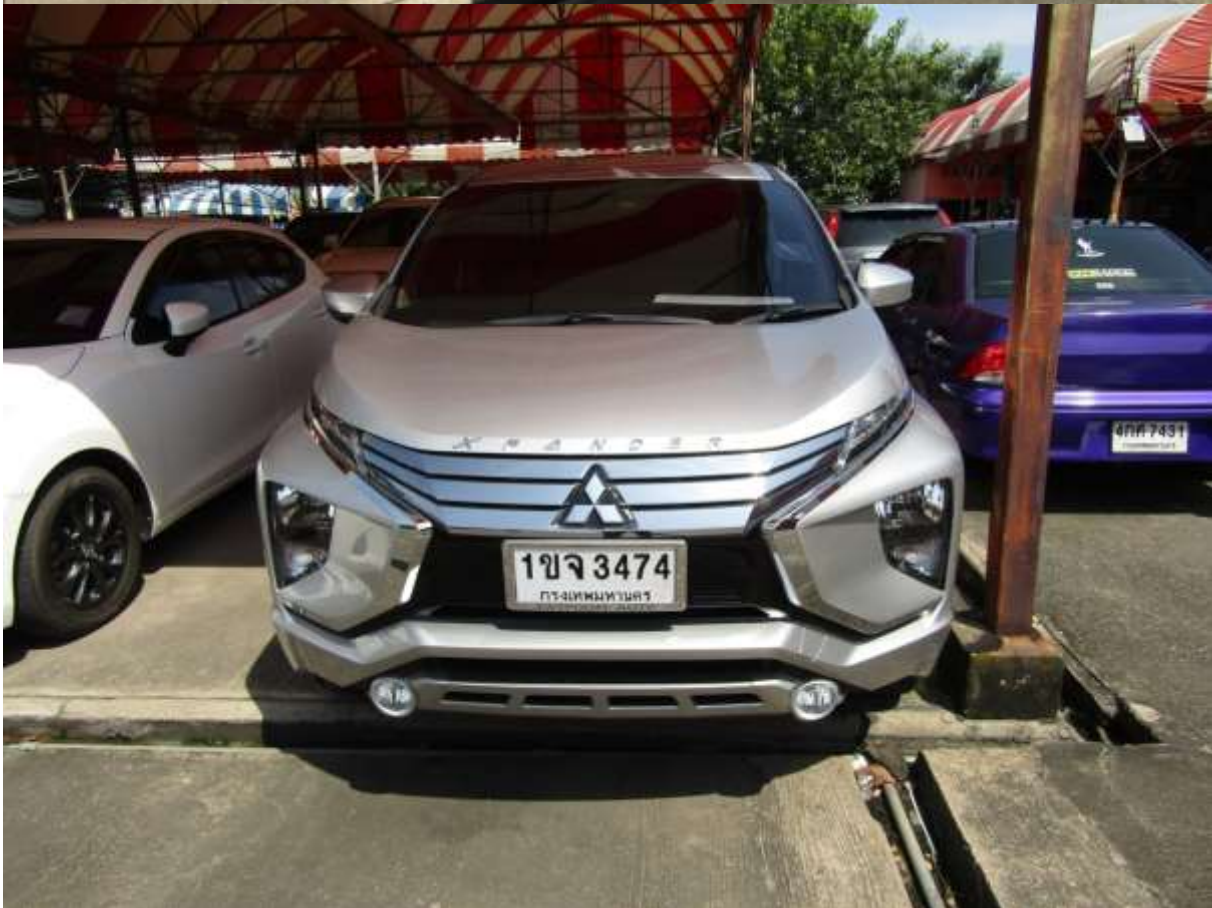
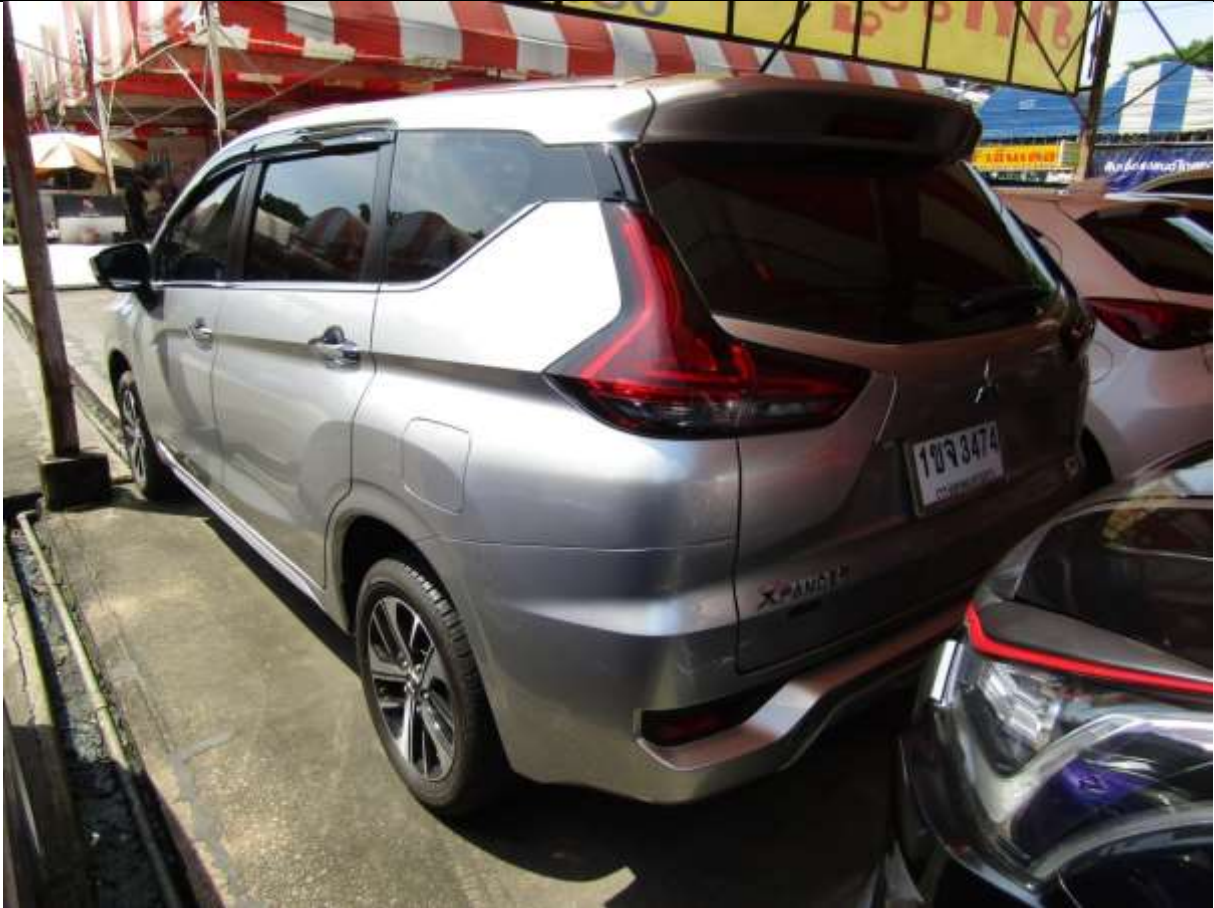
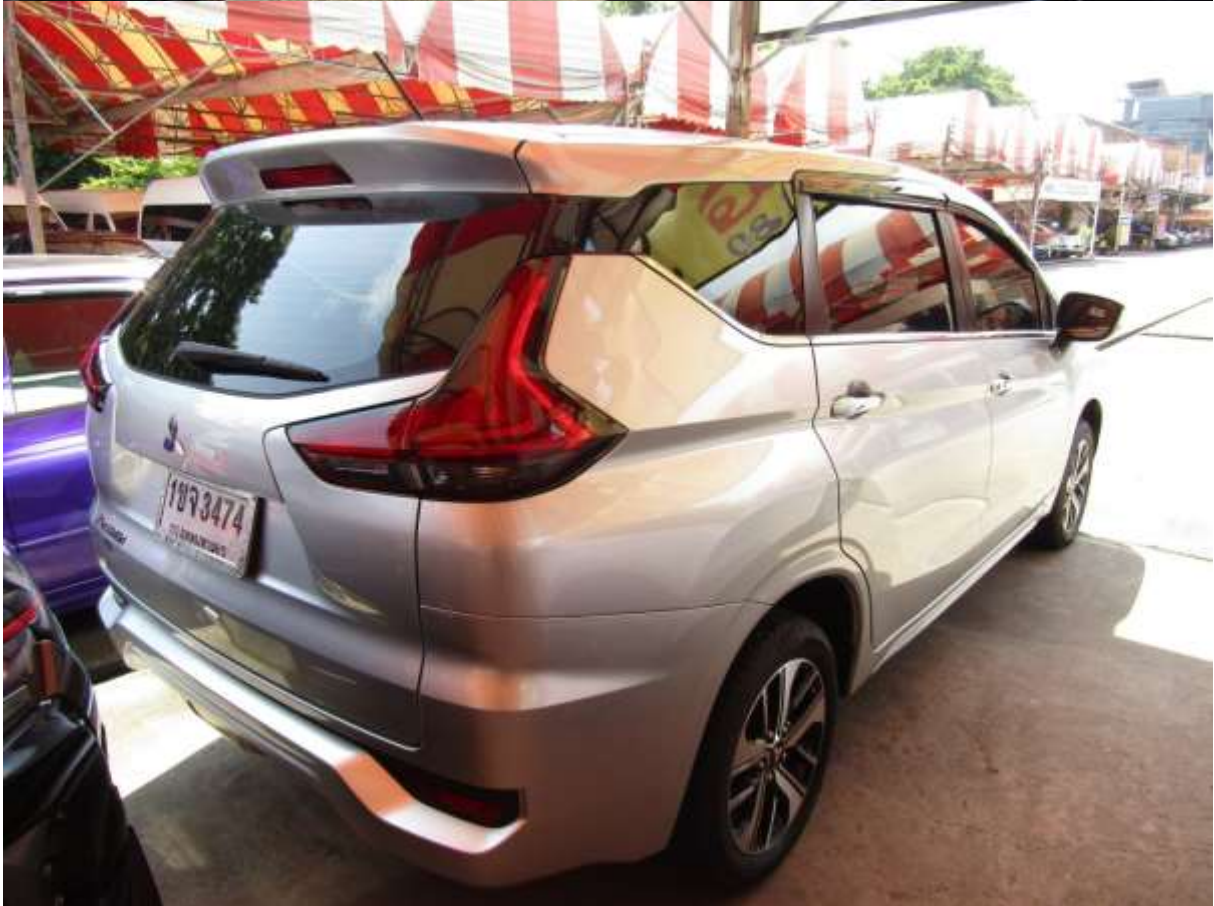
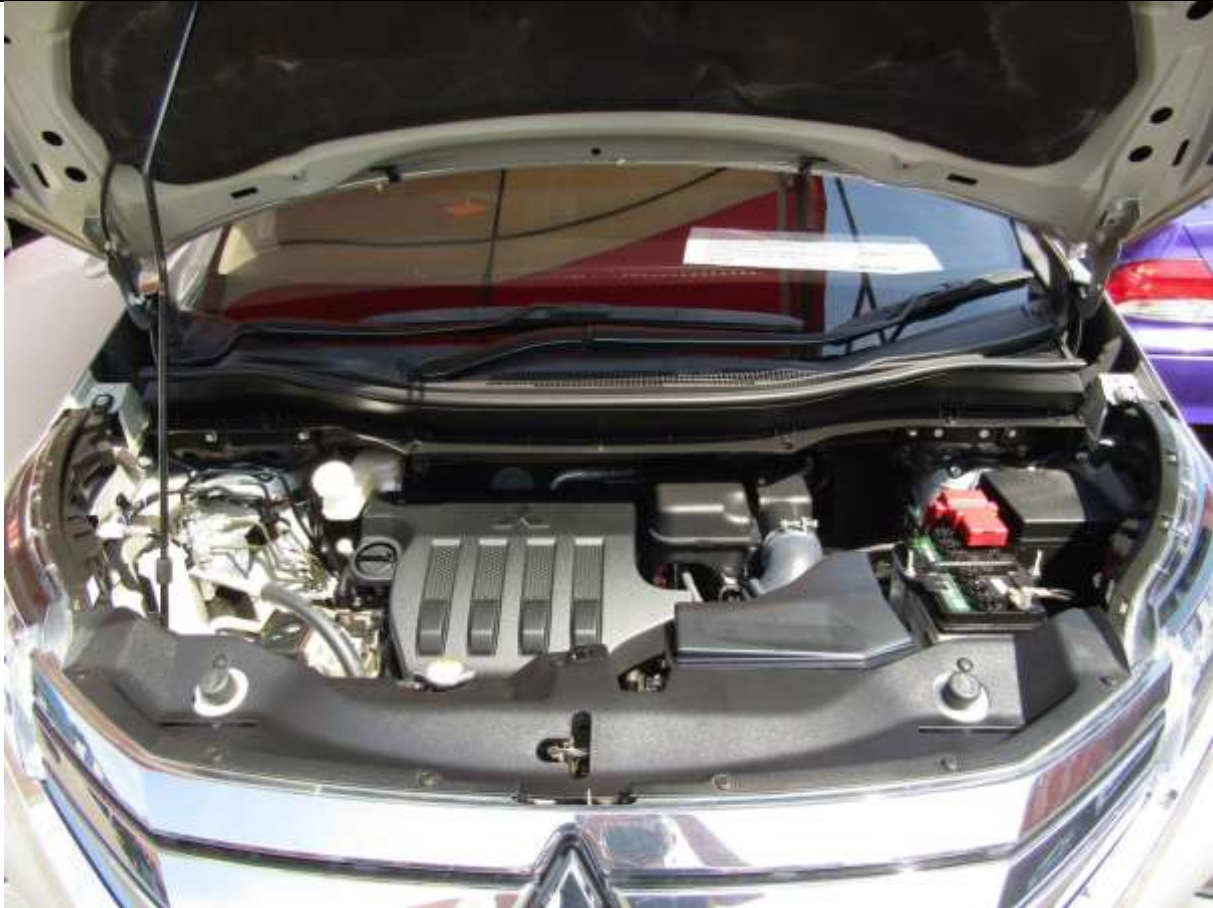
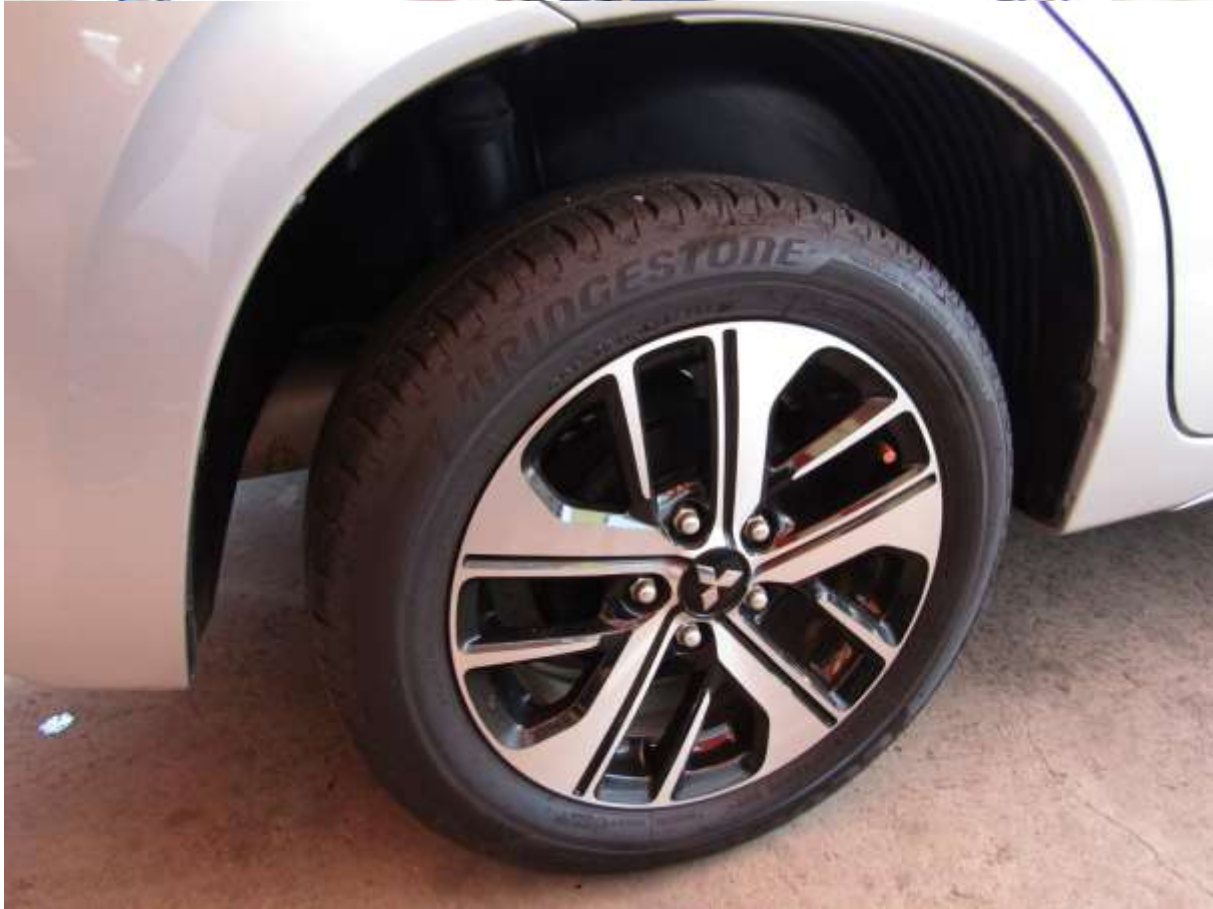
กันชนหน้า Front Bumper	สภาพดี
	คาน รับกันชนหน้า (ขวา) Front Side Member (Right) Appearance	สภาพดี
	คาน รับกันชนหน้า (ซ้าย) Front Side Member (Left) Appearance	สภาพดี
	ฝากระโปรงหน้ารถ Bonnet	สภาพดี
	กระจกบังลมหน้า Windshield	สภาพดี
	หลังคา Roof	สภาพดี
	สภาพ และการทำงาน หลังคาชั้นรูป หลังคาเปิดประทุน Sunroof/Convertible functional and appearance	N/A
	ประตูหน้าขวา Front Right Door	สภาพดี
	ประตูหลังขวา Rear Right Door	สภาพดี
	ประตูเลื่อนด้านขวา Sliding Right Door	N/A
	บันไดขายน้าด้านขวา Right Rocker Panel	สภาพดี
	ประตูหน้าซ้าย Front Left Door	สภาพดี
	ประตูหลังซ้าย Rear Left Door	สภาพดี
	ประตูเลื่อนด้านซ้าย Sliding Left Door	N/A

บันไดซ้ายน้ำด้านซ้าย Left Rocker Panel	สภาพดี
	ประตูท้าย,ฝากระโปรงท้าย Rear Tail Gate	สภาพดี
	กระจกบังลมหลัง Rear Screen	สภาพดี
	กันชนหลัง Rear Bumper	สภาพดี
	คาน รับกันชนหลัง (ขวา) Rear Side Member (Right) Appearance	สภาพดี
	คาน รับกันชนหลัง (ซ้าย) Rear Side Member (Right) Appearance	สภาพดี
	เสาโครงสร้าง A ขวา Right A-Pillar	สภาพดี
	เสาโครงสร้าง B ขวา Right B-Pillar	สภาพดี
	เสาโครงสร้าง C ขวา Right C-Pillar	สภาพดี
	เสาโครงสร้าง D ขวา Right D-Pillar	N/A
	เสาโครงสร้าง A ซ้าย Left A-Pillar	สภาพดี
	เสาโครงสร้าง B ซ้าย Left B-Pillar	สภาพดี
	เสาโครงสร้าง C ซ้าย Left C-Pillar	สภาพดี
	เสาโครงสร้าง D ซ้าย Left D-Pillar	N/A
	ระบบบังคับเลี้ยว Steering Components	สภาพดีตามอายุการใช้งาน
