Vehicle Inspection Report

สรุปผลการตรวจสอบ (Inspection Summary)

ยี่ห้อ/รุ่น (Brand/Model): MITSUBISHI PAJERO SPORT 2.4 AT	วันที่ตรวจสอบรถยนต์ (Date of Inspection): 15-06-61
หมายเลขตัวถัง (VIN): MMTGUKS10GH018211	เลขคำขอบริการ (Job No.): I018/090-022
หมายเลขเครื่องยนต์ (Engine No.): 4N15UAN3476	Vehicle Picture:

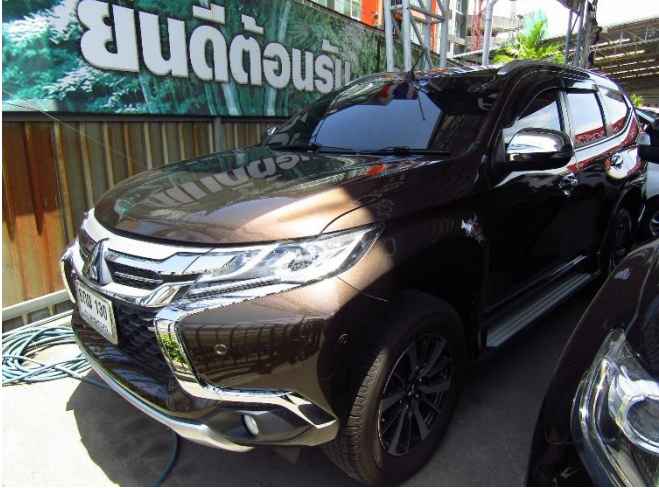
สภาพรถโดยรวม Overall Appearance	ดี

รถสภาพดี โครงสร้างไม่เคยอุบัติเหตุ ไม่เคยจมน้ำและไฟไหม้

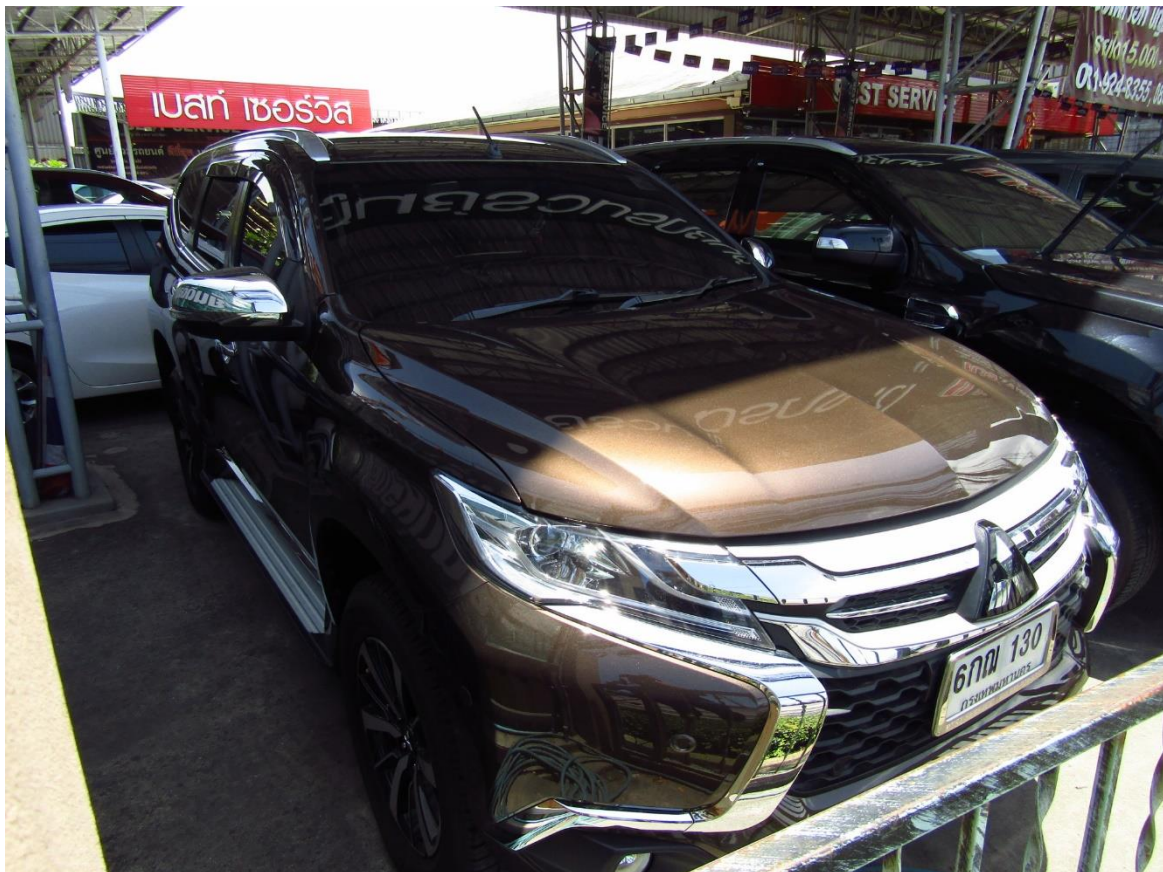
ภาพภายนอก - Exterior Visual Details:

กันชนหน้า Front Bumper	ครูด

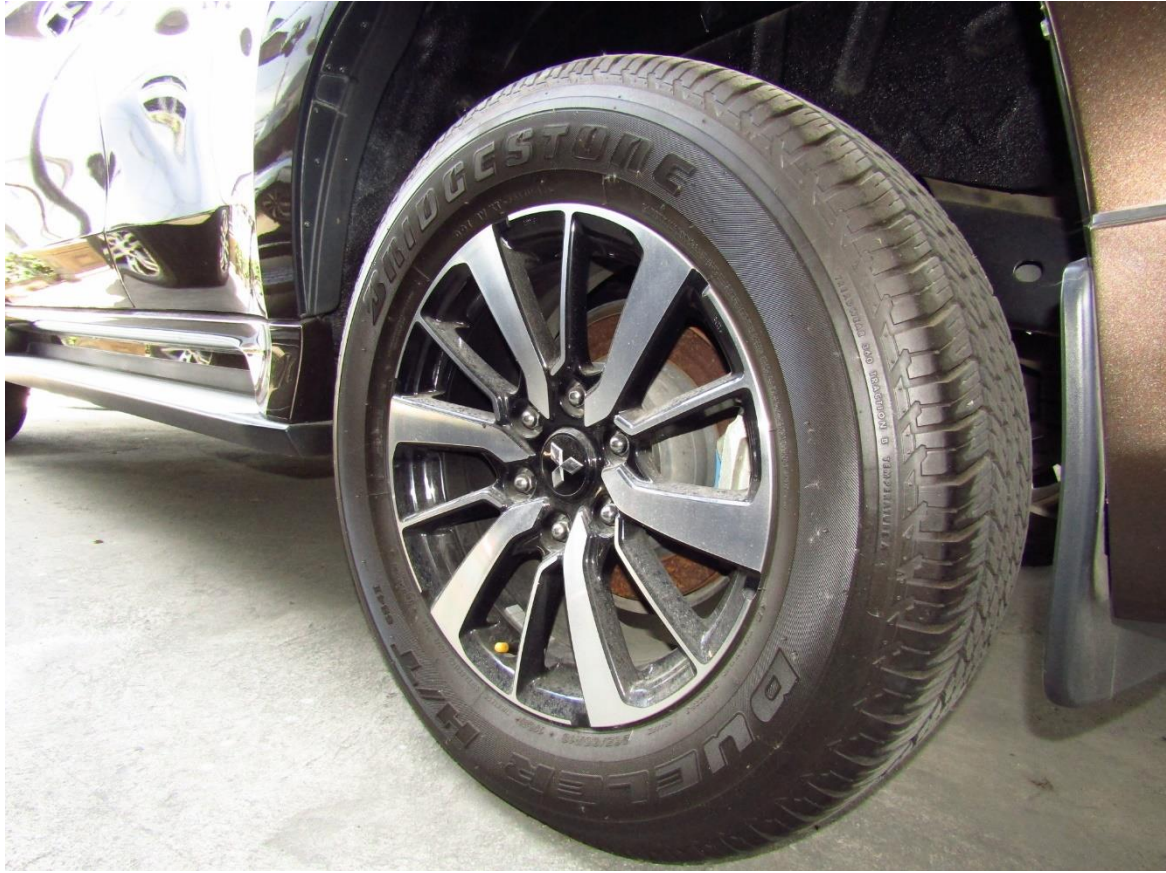
ภาพโดยรวมของยาง ล้อ และ เบรค - Tyres, Wheels & Brakes Visual Details:

คาลลิเปอร์เบรค และ ท่อน้ำมัน Brake Hose Callipers & Pipes	สภาพปกติไม่พบการรั่วซึม
 	ผ้าดิสเบรค (หน้า/หลัง) Brake Pads (Front/Rear)	สภาพตามอายุการใช้งาน
 	จานดิสเบรค Brake Discs (Front/Rear)	ควรเจียจานเบรคครั้งต่อไปที่เปลี่ยนผ้าเบรค
 	ดรัมเบรคล้อหลัง Brakes and Drums any No Leakage	N/A
 	การทำงานของเบรคมือ Park Brake function	ระยะการทำงานปกติ
 	คำแนะนำอื่นๆ Other	N/A
