I023/0330-8

Mitsubishi Pajero Sport 2.4 GT

Mar 4, 2024

Vehicle Inspection Report สรุปผลการตรวจสภาพรถ (Inspection Summary)

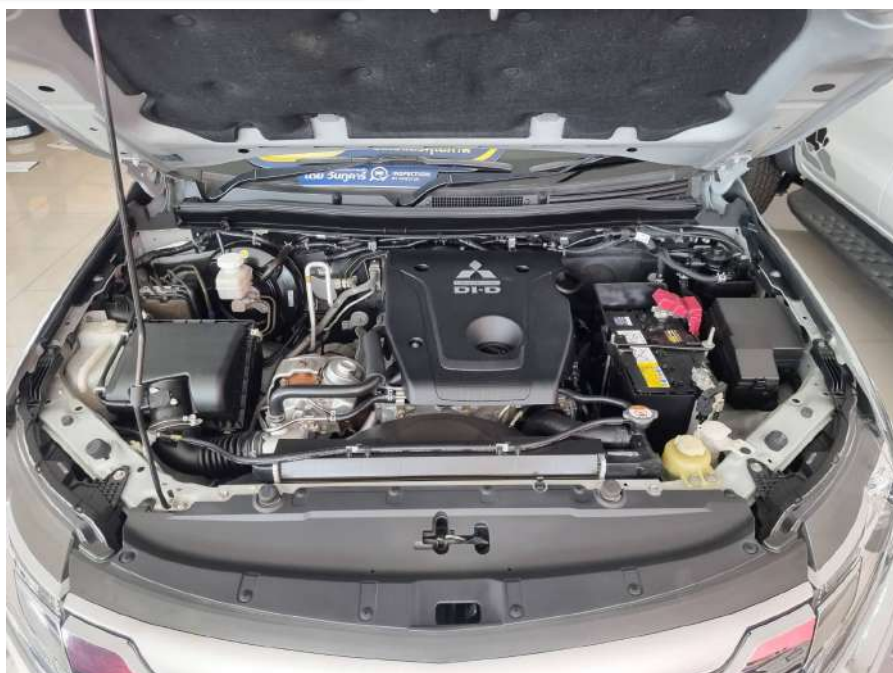
ภาพห้องเครื่อง

Voltage	12.89	V
Rating	600	CCA
Current	328	CCA
Internal resistance	8.26	mΩ
State of Charge	100	%
State of Health	32	%
Status	REPLACE

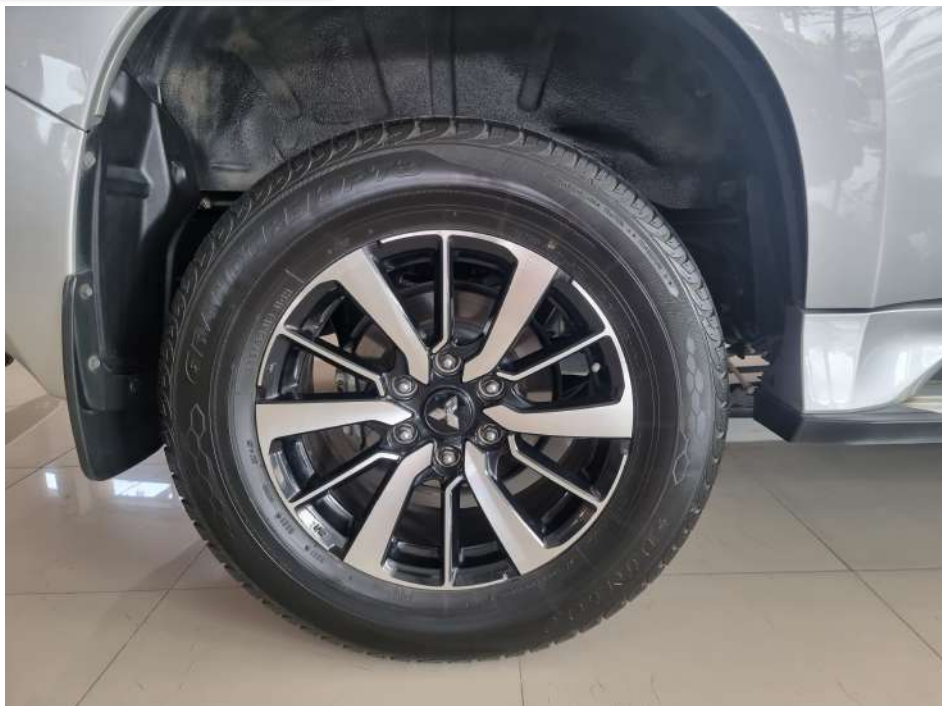
ขอบยาง ล้อ

24/23
