I023/0188-39

Mercedes-Benz CLS250 CDI 2.1 W218

INSPECTION
BY ONE2CAR

Vehicle Inspection Report สรุปผลการตรวจสภาพรถ (Inspection Summary)

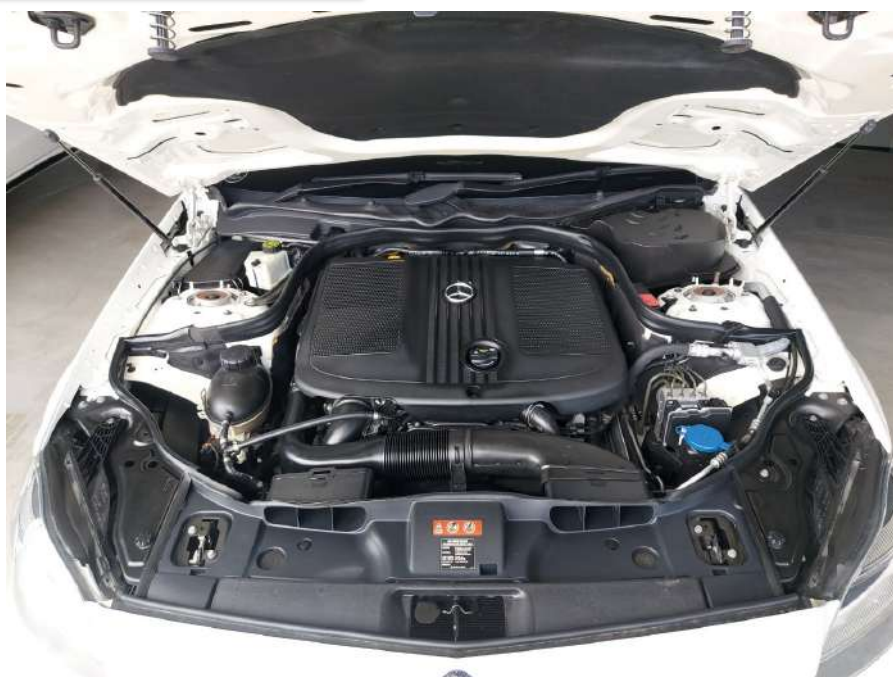
ภาพห้องเครื่อง

Voltage	14.15	V
Rating	600	CCA
Current	509	CCA
Internal resistance	5.49	mΩ
State of Charge	100	%
State of Health	61	%
Status	GOOD

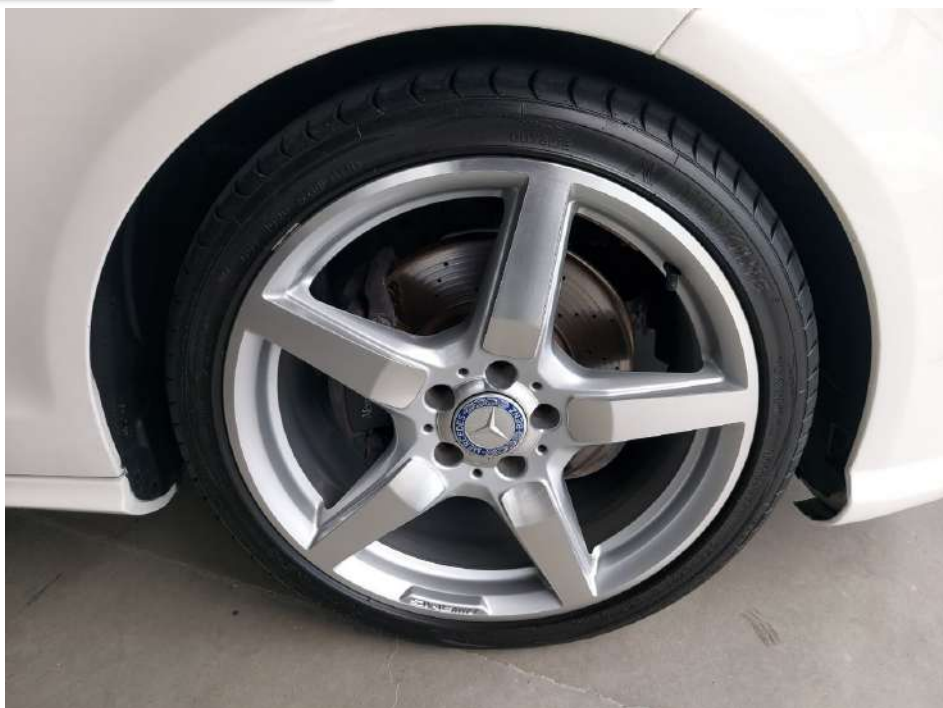
ขอบยาง ล้อ

08/21
