## Vehicle Inspection Report

ยี่ห้อ/รุ่น (Brand/Model): ISUZU D-MAX SPARK 4X4 3.0 MT	วันที่ตรวจสอบรถยนต์(Date of Inspection): 30/11/63
หมายเลขตัวถัง (VIN): MP1TFS85JTT004874	เลขค่าขอบริการ (Job No.): I020/0146-27
หมายเลขเครื่องยนต์ (Engine No.): 4JJ1SZ9951	<p>Vehicle Picture:</p>  
ปีที่ผลิต (Build Date): 2018	
สีรถ (Color): เทา	
ระยะการใช้งาน(Mileage): 63,406 กม.	
หมายเลขทะเบียน (No. Plate): บม 91 กระบี่	
วันครบกำหนดชำระภาษี (Registration Expiry):	
ชื่อลูกค้า(Customer Name) : @1กฤษ (ศูนย์รวมรถบ้านรามอินทราซอย5)ตลาดรถกลางคืน	
ที่อยู่(Address): รามอินทรา ซอย 5 แยก 9	
โทรศัพท์ (Tel): 081-344-4422	
สถานที่ตรวจสอบรถ (Inspection Place):@1กฤษ (ศูนย์รวมรถบ้านรามอินทราซอย5)ตลาดรถกลางคืน

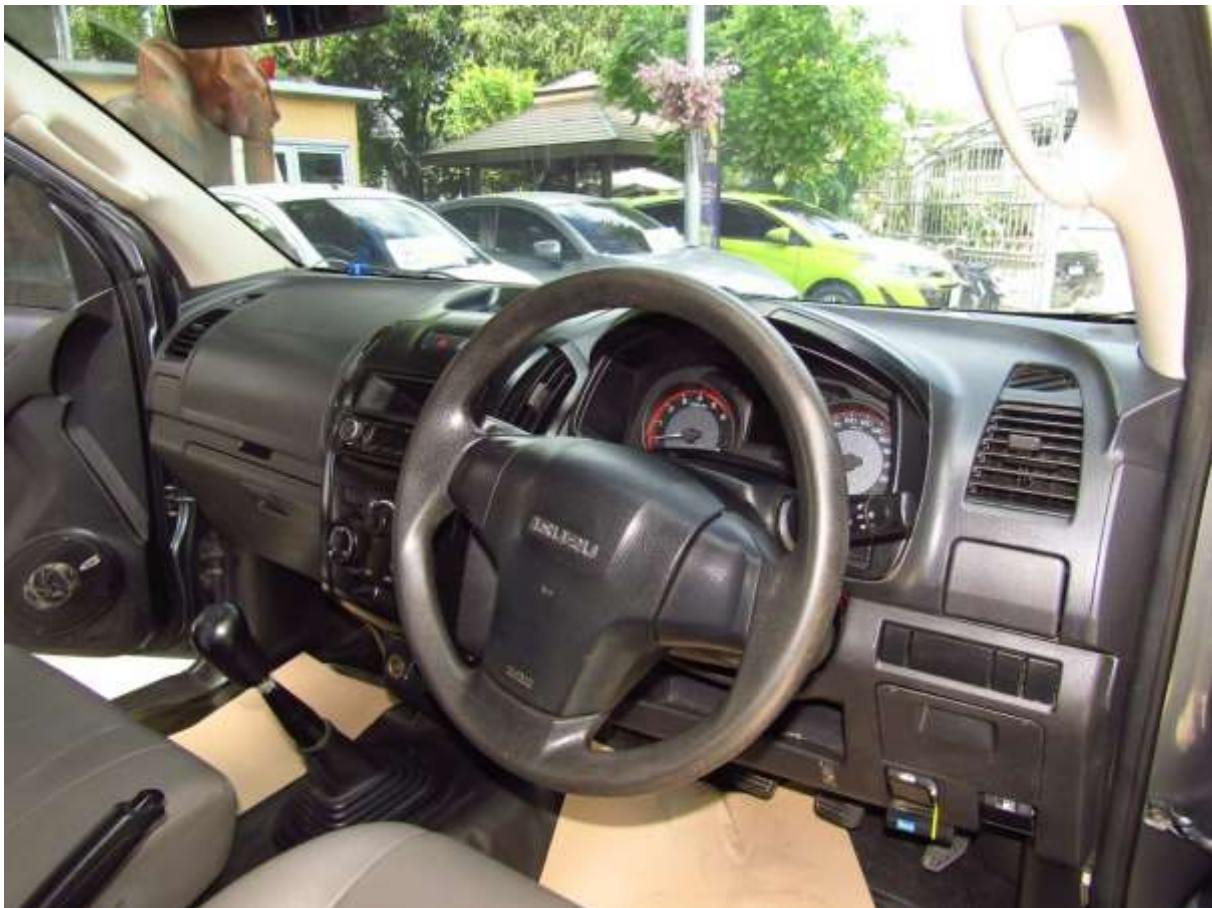
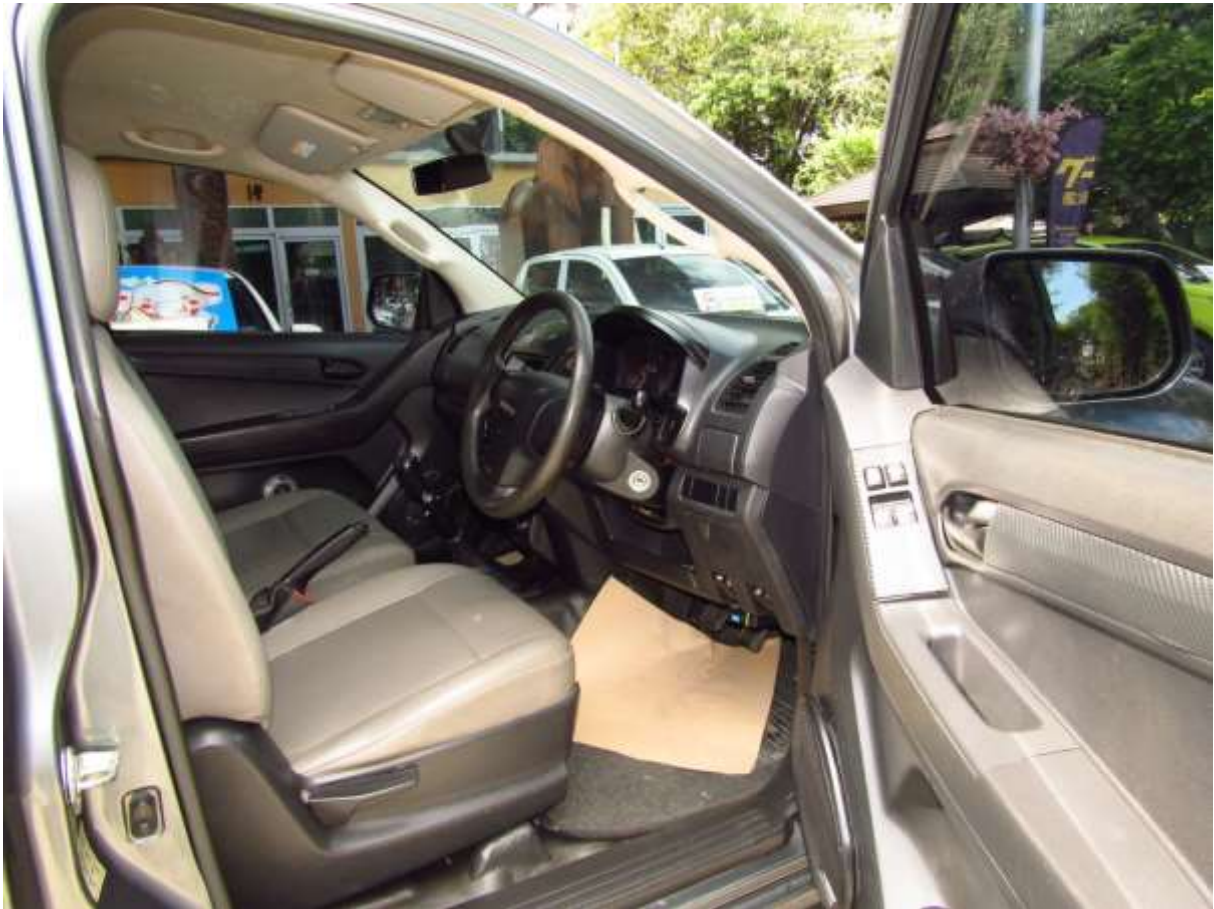
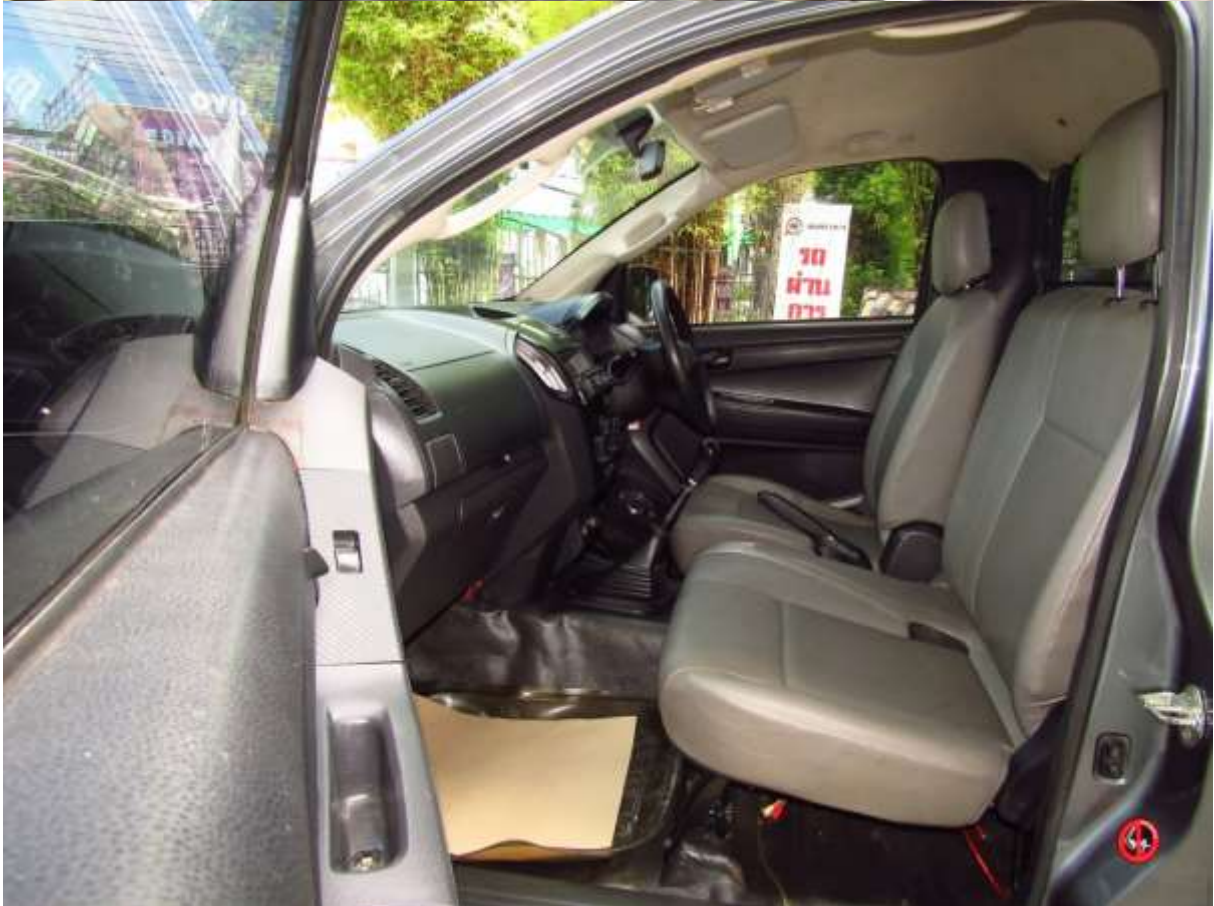
ที่นั่ง สภาพ Seat Appearance	สภาพดีตามอายุการใช้งาน
	การทำงาน การปรับ และการล็อกเบาะ Seat Adjust functional	ทำงานได้ดี
	สภาพ รางได้เบาะ Seat slide adjust rail	สภาพดีตามอายุการใช้งาน
	เข็มขัดนิรภัย Seat Belts	สภาพดีตามอายุการใช้งาน

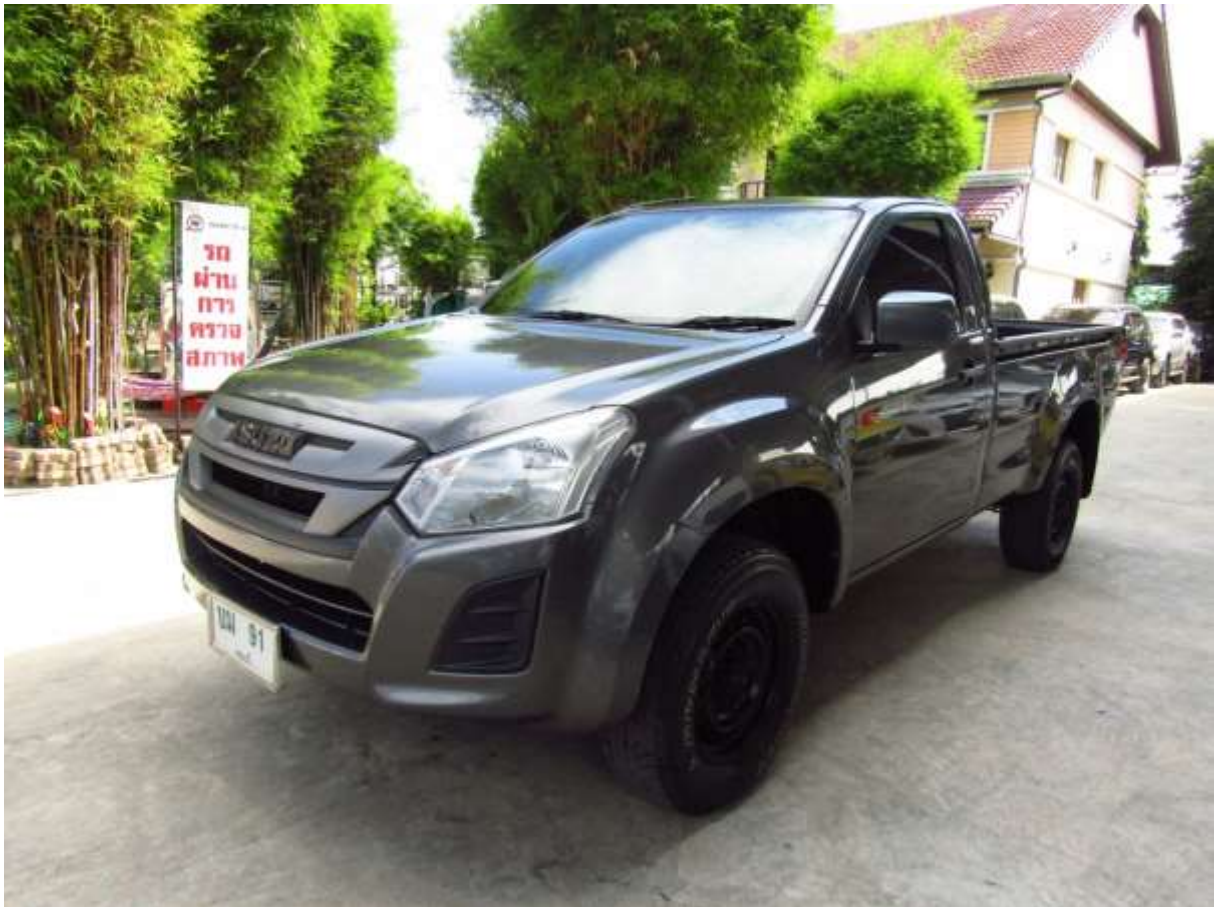
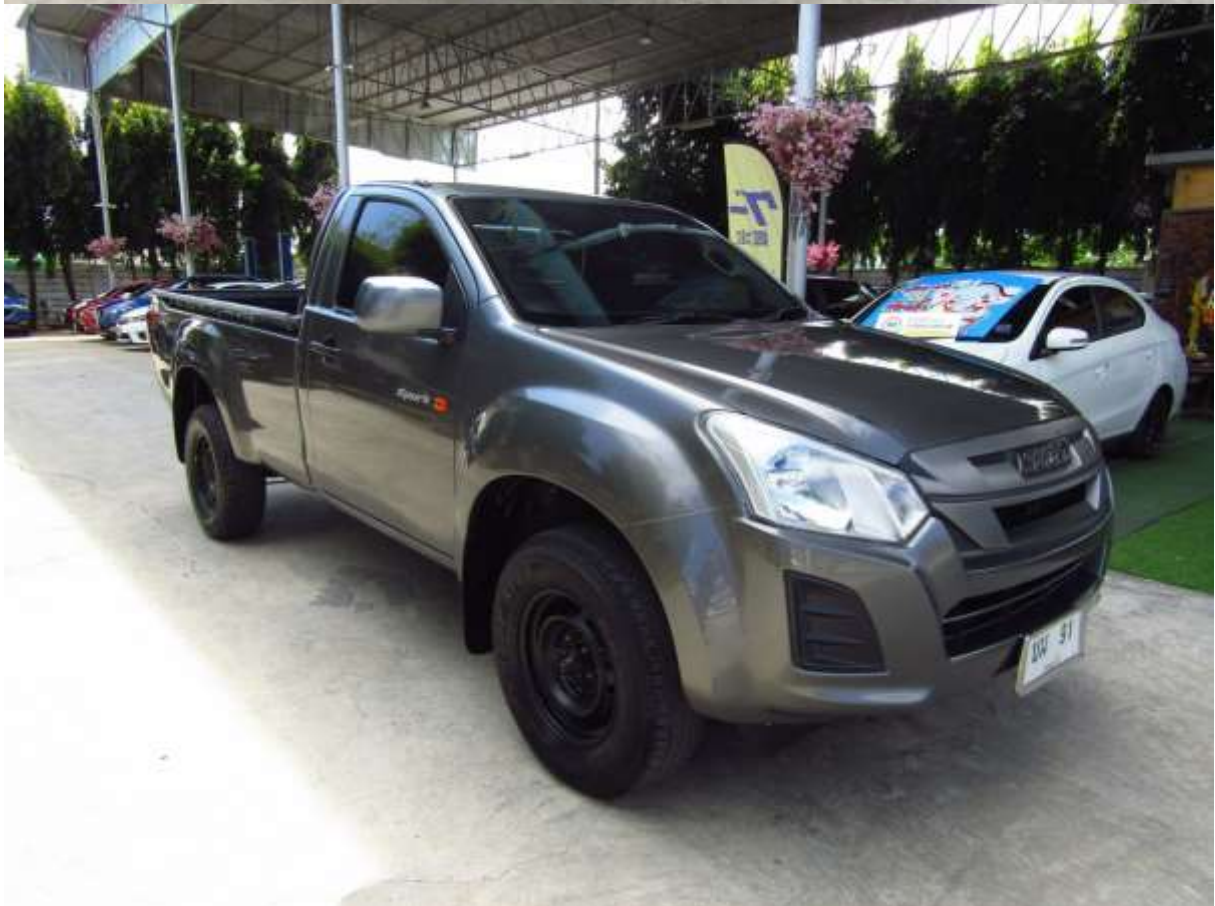
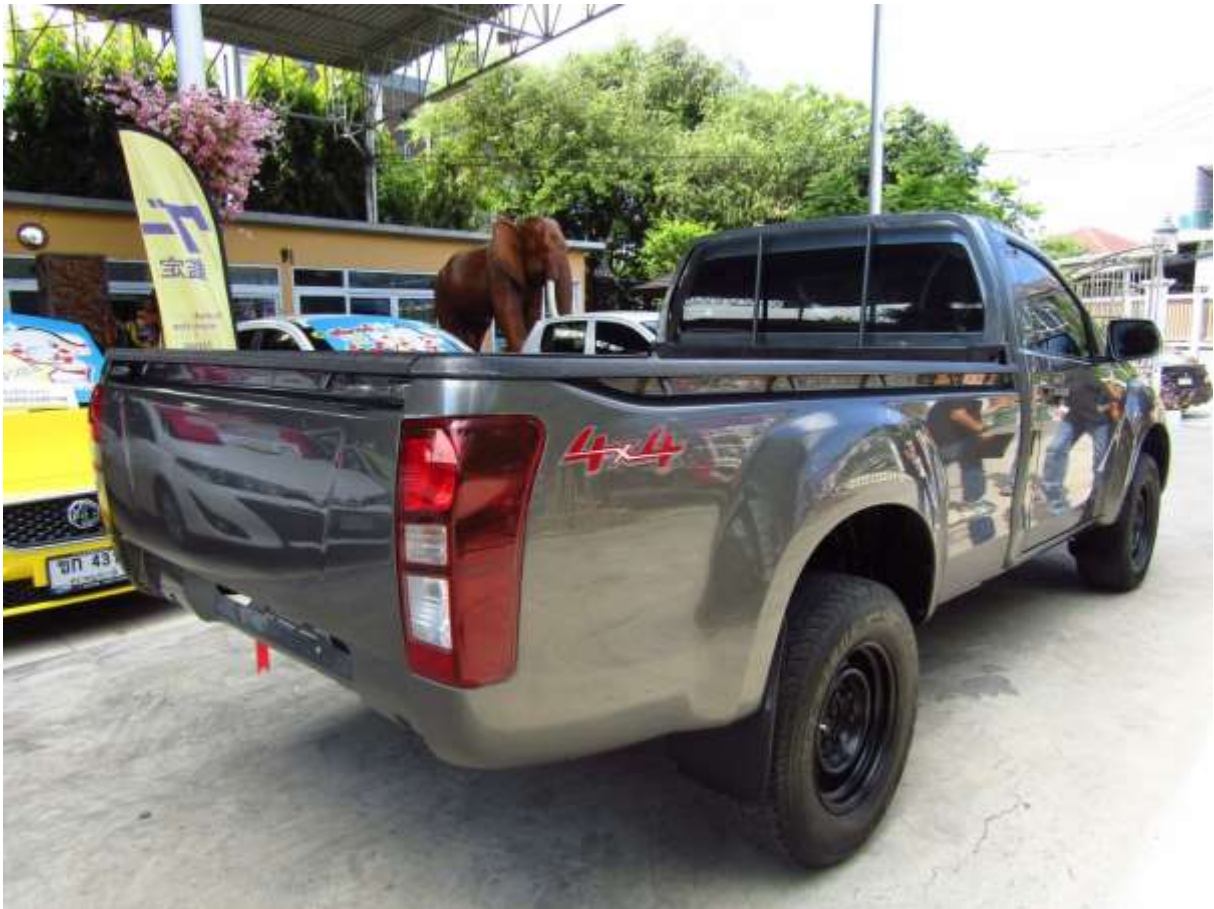
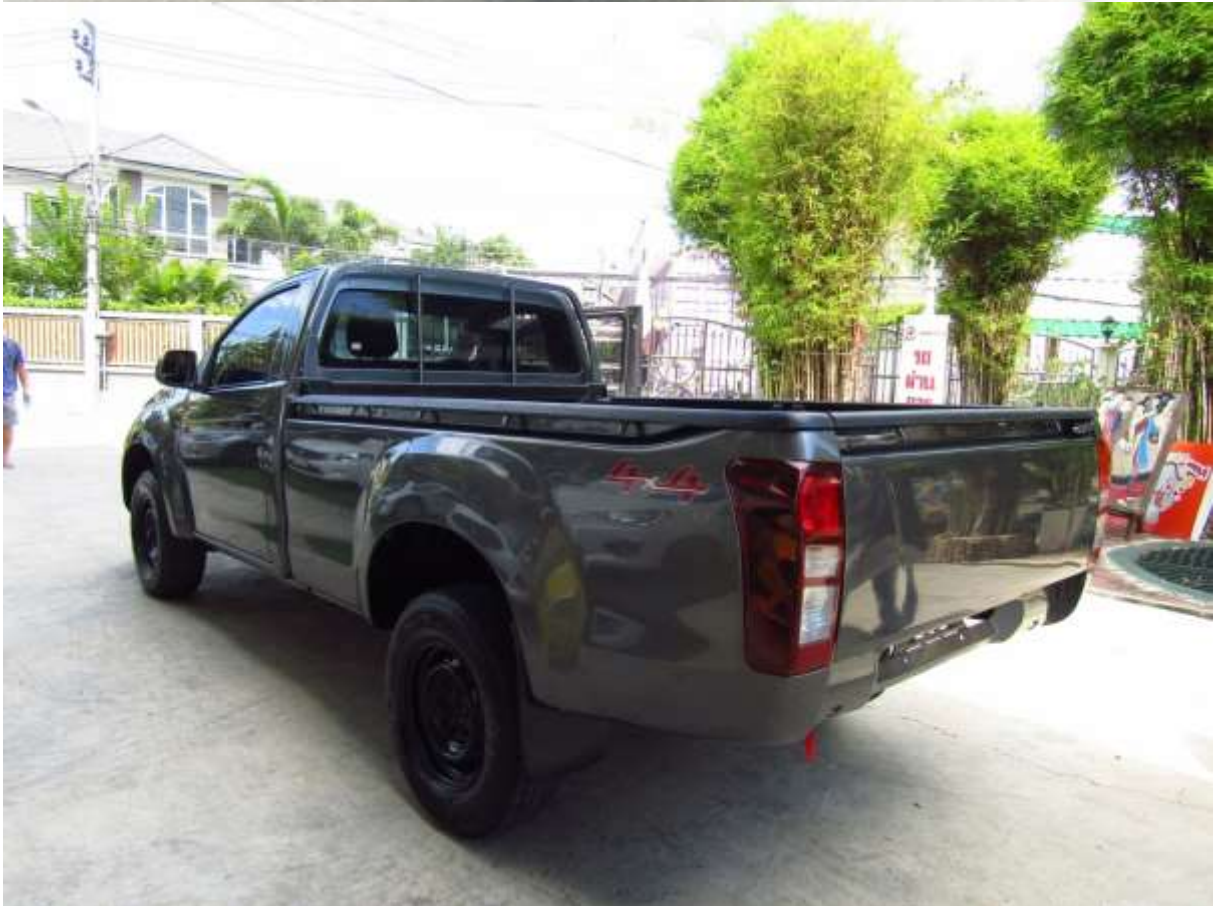
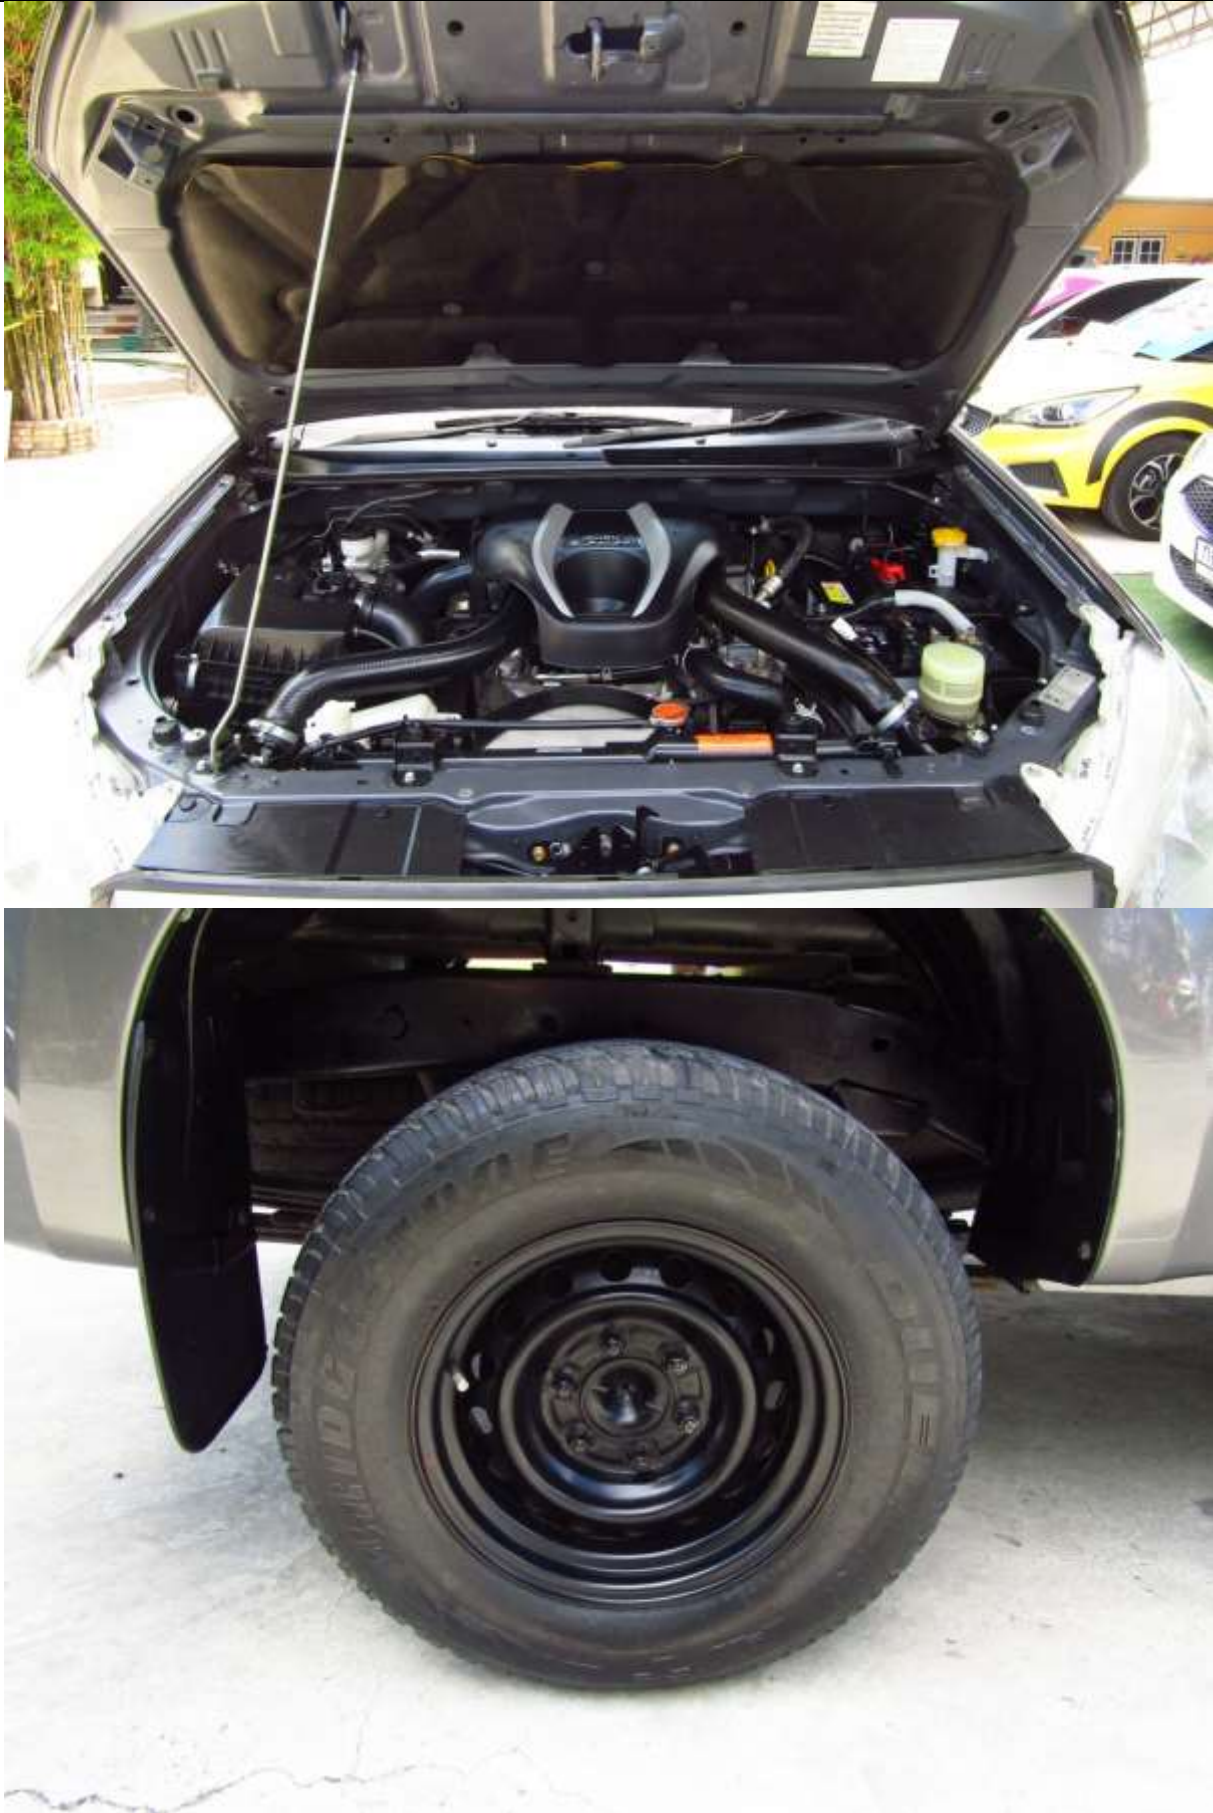
กันชนหน้า Front Bumper	สภาพดี
	คาน รั้งกันชนหน้า (ขวา) Front Side Member (Right) Appearance	สภาพดี
	คาน รั้งกันชนหน้า (ซ้าย) Front Side Member (Left) Appearance	สภาพดี
	ฝากระโปรงหน้ารถ Bonnet	สภาพดี
	กระจกบังลมหน้า Windshield	สภาพดี
	หลังคา Roof	สภาพดี
	สภาพ และการทำงาน หลังคาชั้นรูป หลังคาเปิดประทุน Sunroof/Convertible functional and appearance	N/A
	ประตูหน้าขวา Front Right Door	สภาพดี
	ประตูหลังขวา Rear Right Door	N/A
	ประตูเลื่อนด้านขวา Sliding Right Door	N/A
	บันไดขายน้าด้านขวา Right Rocker Panel	สภาพดี
	ประตูหน้าซ้าย Front Left Door	สภาพดี
	ประตูหลังซ้าย Rear Left Door	N/A
	ประตูเลื่อนด้านซ้าย Sliding Left Door	N/A

บันไดซ้ายน้ำด้านซ้าย Left Rocker Panel	สภาพดี
	ประตูท้าย,ฝากระโปรงท้าย Rear Tail Gate	สภาพดี
	กระจกบังลมหลัง Rear Screen	สภาพดี
	กันชนหลัง Rear Bumper	สภาพดี
	คาน รับกันชนหลัง (ขวา) Rear Side Member (Right) Appearance	สภาพดี
	คาน รับกันชนหลัง (ซ้าย) Rear Side Member (Right) Appearance	สภาพดี
	เสาโครงสร้าง A ขวา Right A-Pillar	สภาพดี
	เสาโครงสร้าง B ขวา Right B-Pillar	สภาพดี
	เสาโครงสร้าง C ขวา Right C-Pillar	สภาพดี
	เสาโครงสร้าง D ขวา Right D-Pillar	N/A
	เสาโครงสร้าง A ซ้าย Left A-Pillar	สภาพดี
	เสาโครงสร้าง B ซ้าย Left B-Pillar	สภาพดี
	เสาโครงสร้าง C ซ้าย Left C-Pillar	สภาพดี
	เสาโครงสร้าง D ซ้าย Left D-Pillar	N/A
	ระบบบังคับเลี้ยว Steering Components	สภาพดีตามอายุการใช้งาน

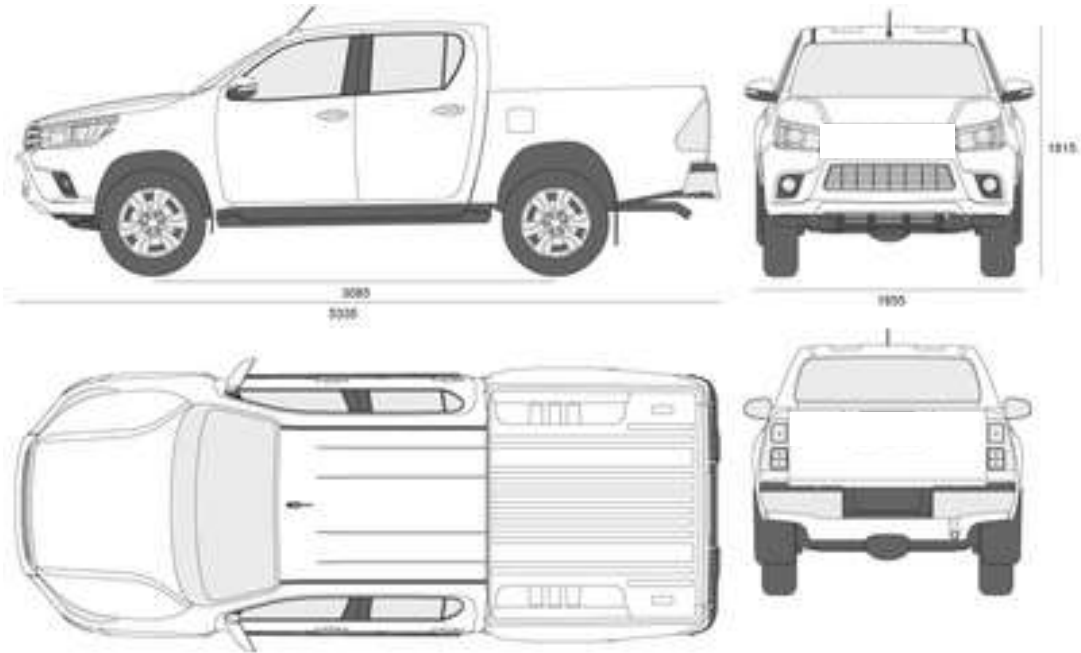
ความหนาสีรถกระบะ (ตอนเดียว, แค็บ และ 4 ประตู) - Paint Thickness on Pickup (Single Cab, Extend Cab and Double Cab):

ชิ้นส่วนยานยนต์ (Car Part)	ความหนาสี Paint Thickness (µm)			
	P1	P2	P3	Average
Front Wing (RH)	129	127	141	132
Front Wing (LH)	136	114	129	126
Front Door (RH)	139	118	121	126
Front Door (LH)	122	124	126	124
Rear Door (RH)				
Rear Door (LH)				
Extra Cab (RH)				
Extra Cab (LH)

ชิ้นส่วนยานยนต์ (Car Part)	ความหนาสี Paint Thickness (µm)			
	P1	P2	P3	Average
Bonnet	102	107	117	109
Roof	73	75	56	68
Boot/Tail Gate	181	147	170	166
Tray (RH)	106	106	139	117
Tray (LH)	164	167	170	167
Front Bumper				
Rear Bumper
