I024/0074-17

Nissan Almera 1.2 ES

Mar 4, 2024

Vehicle Inspection Report

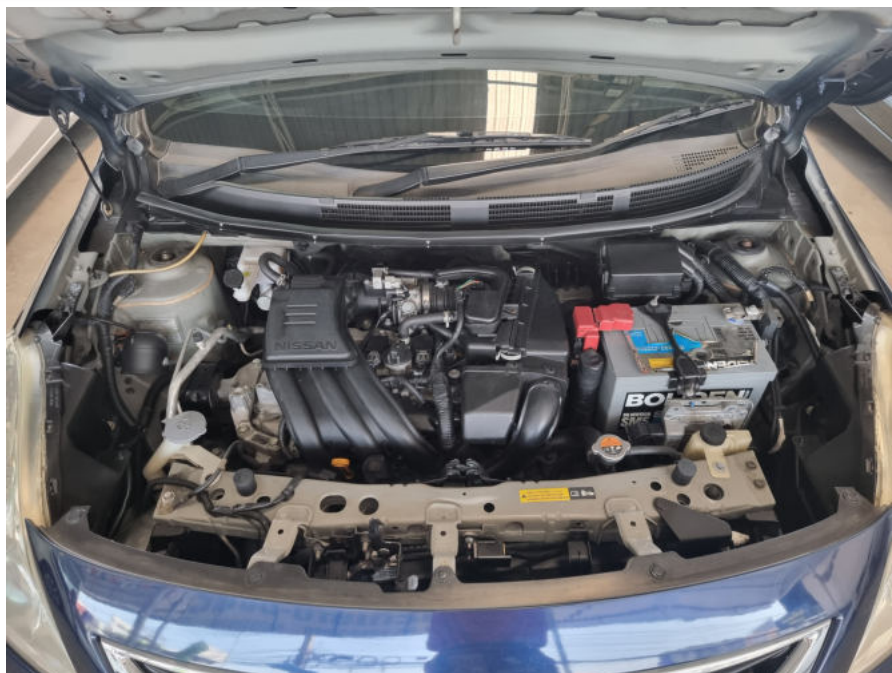
ภาพห้องเครื่อง

Voltage	12.61	V
Rating	550	CCA
Current	328	CCA
Internal resistance	8.51	mΩ
State of Charge	100	%
State of Health	35	%
Status	REPLACE

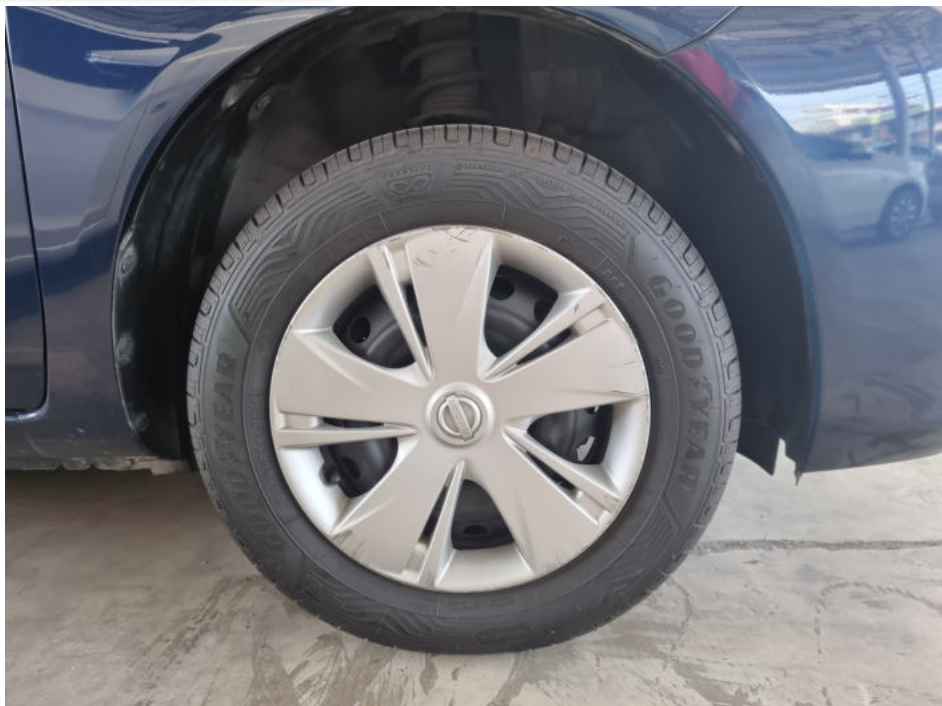
ขอบยาง ล้อ

22/23
