Vehicle Inspection Report

สรุปผลการตรวจสอบ (Inspection Summary)

ยี่ห้อ/รุ่น (Brand/Model): ISUZU D-MAX HI-LANDER CAB 1.9 MT	วันที่ตรวจสอบรถยนต์ (Date of Inspection): 07-10-63
หมายเลขตัวถัง (VIN): MP1TFR87JHT011221	เลขคำขอบริการ (Job No.): I020/0043-2
หมายเลขเครื่องยนต์ (Engine No.): RZ4EPU7855	Vehicle Picture:

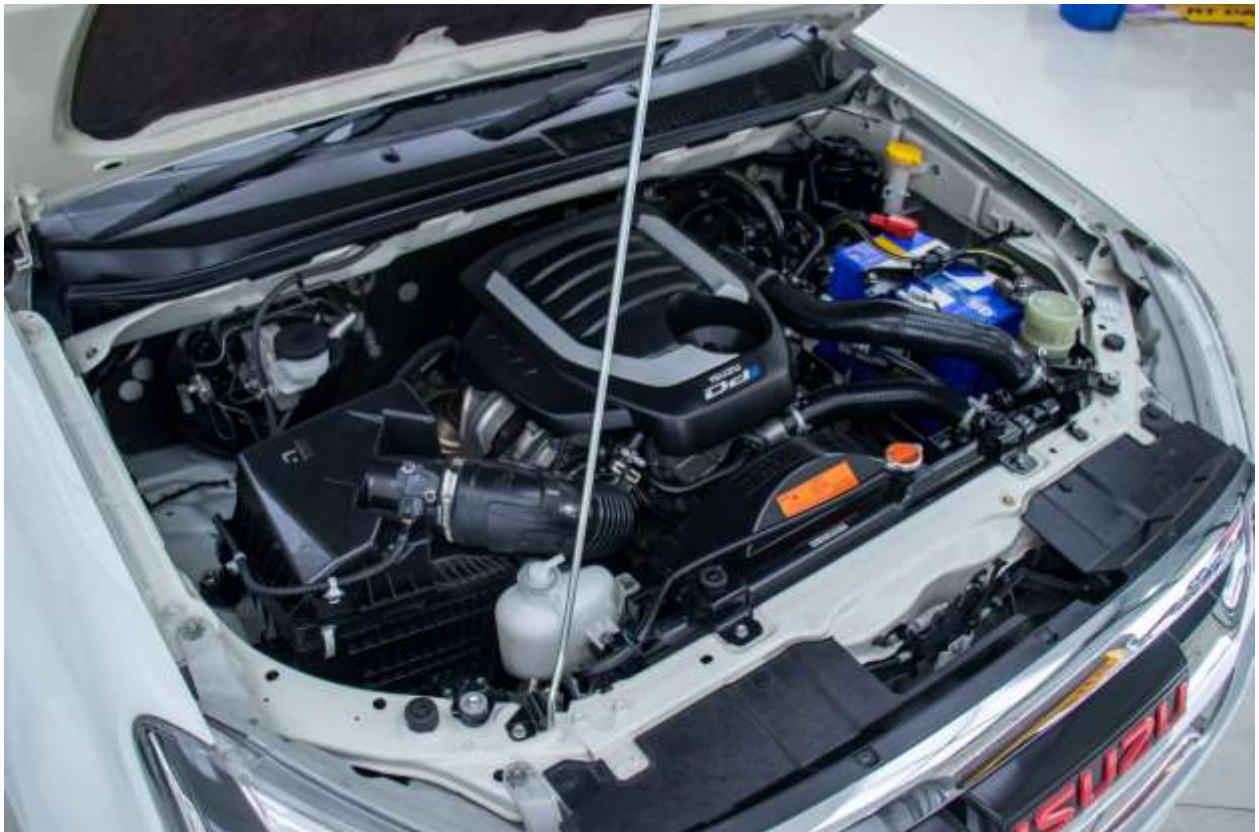
ภาพห้องเครื่อง - Engine Bay Visual Details:

การทดสอบ แบตเตอรี่ Battery Test	Battery Test		Charging System Test at 2000 rpm		
		Voltage	12.48	V	Voltage	14.30 V
		Rating	590	CCA	Status	Normal
		Current	483	CCA	Start System Test	
		Internal resistance	9.75	mΩ	Start Voltage	9.13 V
		State of Charge	95	%	Status	Normal
		State of Health	100	%	Max. Load Test at 2000 rpm	
		Status	Great		Max. Load	14.15 V
		Test Date	07.10.63		Voltage	
					Status	Normal

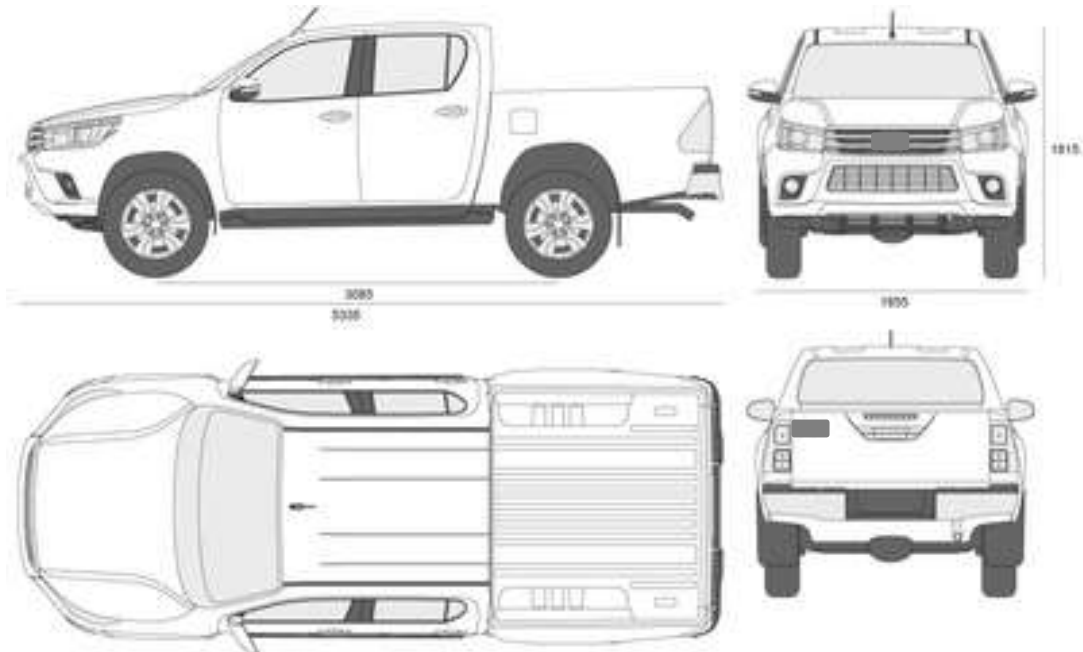
ความหนาสีรถกระบะ (ตอนเดียว, แค็บ และ 4 ประตู) - Paint Thickness on Pickup (Single Cab, Extend Cab and Double Cab):

ชิ้นส่วนยานยนต์ (Car Part)	ความหนาสี Paint Thickness (µm)			
	P1	P2	P3	Average
Front Wing (RH)	60	59	86	68
Front Wing (LH)	71	74	81	75
Front Door (RH)	130	112	116	119
Front Door (LH)	76	66	58	67
Rear Door (RH)				
Rear Door (LH)				
Extra Cab (RH)	67	66	64	66
Extra Cab (LH)	61	62	81	68

ชิ้นส่วนยานยนต์ (Car Part)	ความหนาสี Paint Thickness (µm)			
	P1	P2	P3	Average
Bonnet	77	69	81	76
Roof	66	68	82	72
Boot/Tail Gate	57	91	60	69
Tray (RH)	67	56	58	60
Tray (LH)	53	70	68	64
Front Bumper				
Rear Bumper
