Vehicle Inspection Report

ยี่ห้อ/รุ่น (Brand/Model): HONDA ACCORD	วันที่ตรวจสอบรถยนต์ (Date of Inspection): 16.08.61
หมายเลขตัวถัง (VIN): MRHCR1640DP105658	เลขคำขอบริการ (Job No.): IO18/144-002
หมายเลขเครื่องยนต์ (Engine No.): R20Z31105683	Vehicle Picture:  
ปีที่ผลิต (Build Date): 2013	
สีรถ (Color): ขาว	
ระยะการใช้งาน(Mileage): 107,207 กม.	
หมายเลขทะเบียน (No. Plate): 2กน 9884	
วันครบกำหนดชำระภาษี (Registration Expiry): 10 ต.ค 61	
ชื่อลูกค้า (Customer Name): รถบ้านน้องปาย	
ที่อยู่(Address): ซอย 107แปะริง	
โทรศัพท์ (Tel):	
สถานที่ตรวจสอบรถ (Inspection Place): รถบ้านน้องปาย

รถสภาพดี โครงสร้างไม่เคยอุบัติเหตุ ไม่เคยจมน้ำและไฟไหม้

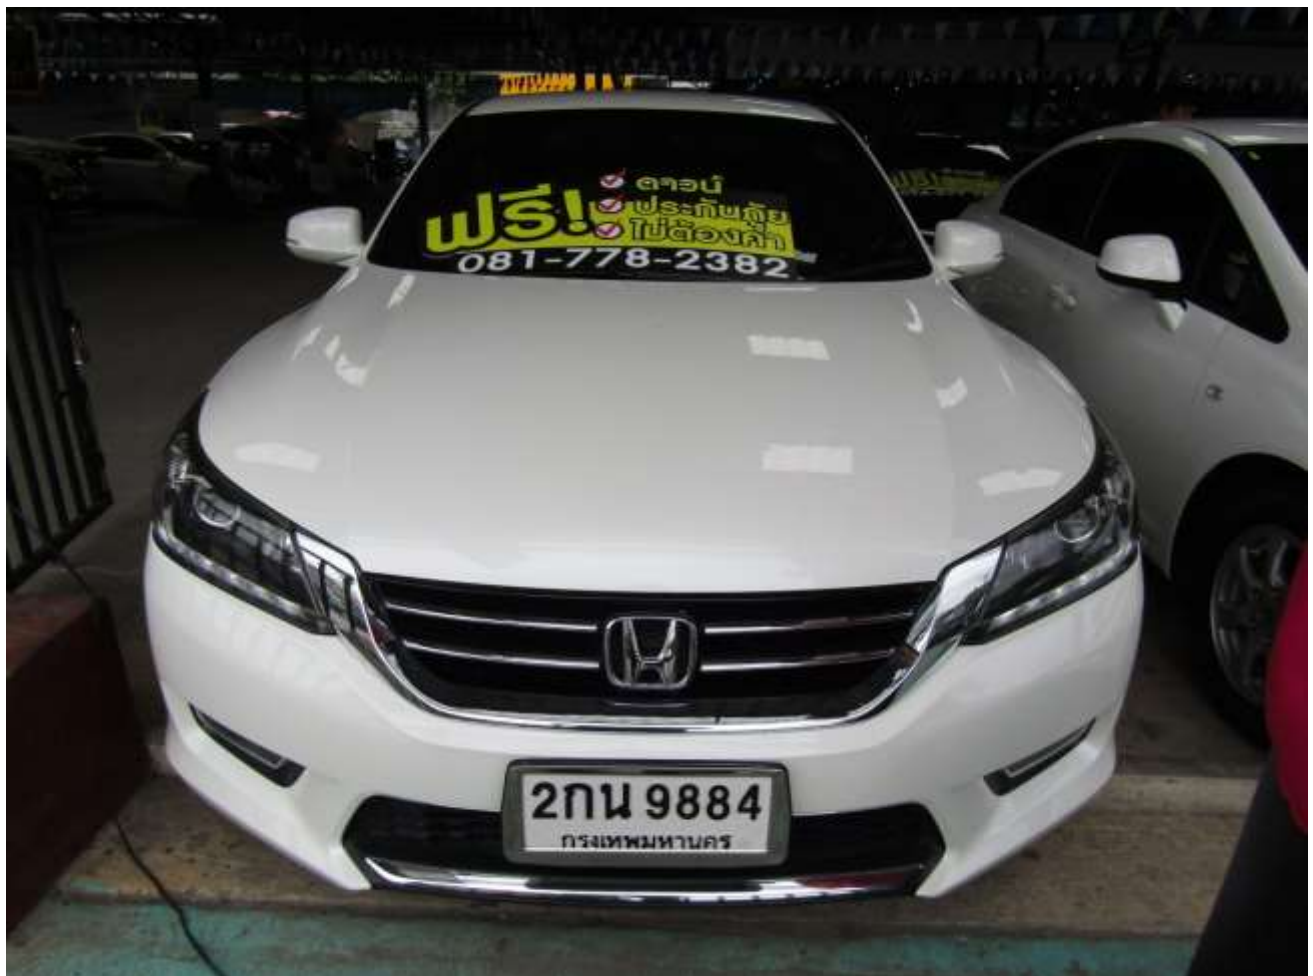
ภาพภายนอก - Exterior Visual Details:

ฝากระโปรงหน้ารถ Bonnet	มีรอยสะเก็ดหิน

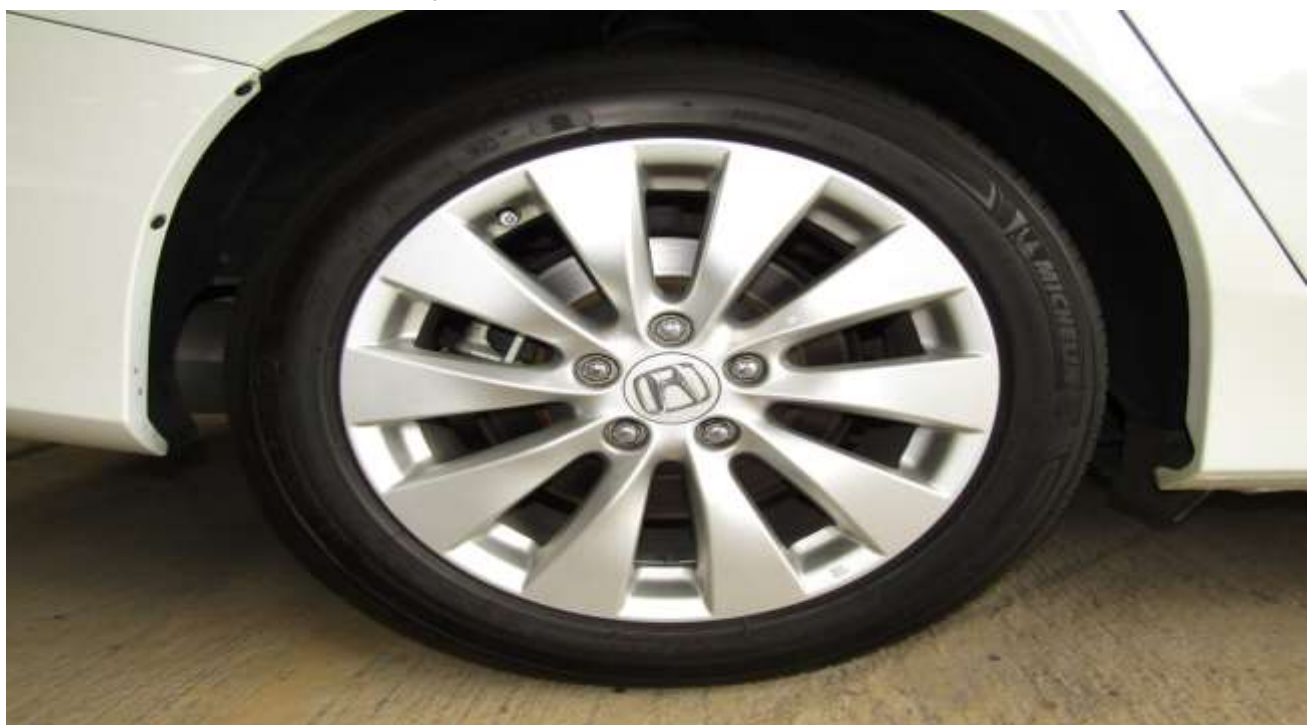
ภาพโดยรวมของยาง ล้อ และ เบรค - Tyres, Wheels & Brakes Visual Details:

คาลิเปอร์เบรค และท่อน้ำมัน Brake Hose Callipers & Pipes	สภาพปกติไม่พบการรั่วซึม
 	ผ้าดิสเบรค (หน้า/หลัง) Brake Pads (Front/Rear)	สภาพตามอายุการใช้งาน
 	จานดิสเบรค(หน้า/หลัง) Brake Discs (Front/Rear)	ควรเจียจานเบรคครั้งต่อไปที่เปลี่ยนผ้าเบรค
