# Vehicle Inspection Report

ยี่ห้อ/รุ่น (Brand/Model): FORD RANGER HI-RIDER WILDTRAK HI-RIDER 4DR A/T	วันที่ตรวจสอบรถยนต์ (Date of Inspection): 16-11-63
หมายเลขตัวถัง (VIN): MNBUMF080EW278733	เลขคำขอบริการ (Job No.): I020/0023-58
หมายเลขเครื่องยนต์ (Engine No.): P4AT 1188806	Vehicle Picture:  
ปีที่ผลิต (Build Date): 2014	
สีรถ (Color): ส้ม	
ระยะการใช้งาน(Mileage): 96,540 กม.	
หมายเลขทะเบียน (No. Plate): 3กพ 3417 กทม.	
วันครบกำหนดชำระภาษี (Registration Expiry): 15 ม.ค.64	
ชื่อลูกค้า (Customer Name): REGENT HOME CAR รีเจนท์ โฮม คาร์	
ที่อยู่(Address): ถ.ราชพฤกษ์	
โทรศัพท์ (Tel): 089-4588661	
สถานที่ตรวจสอบรถ (Inspection Place): REGENT HOME CAR รีเจนท์ โฮม คาร์

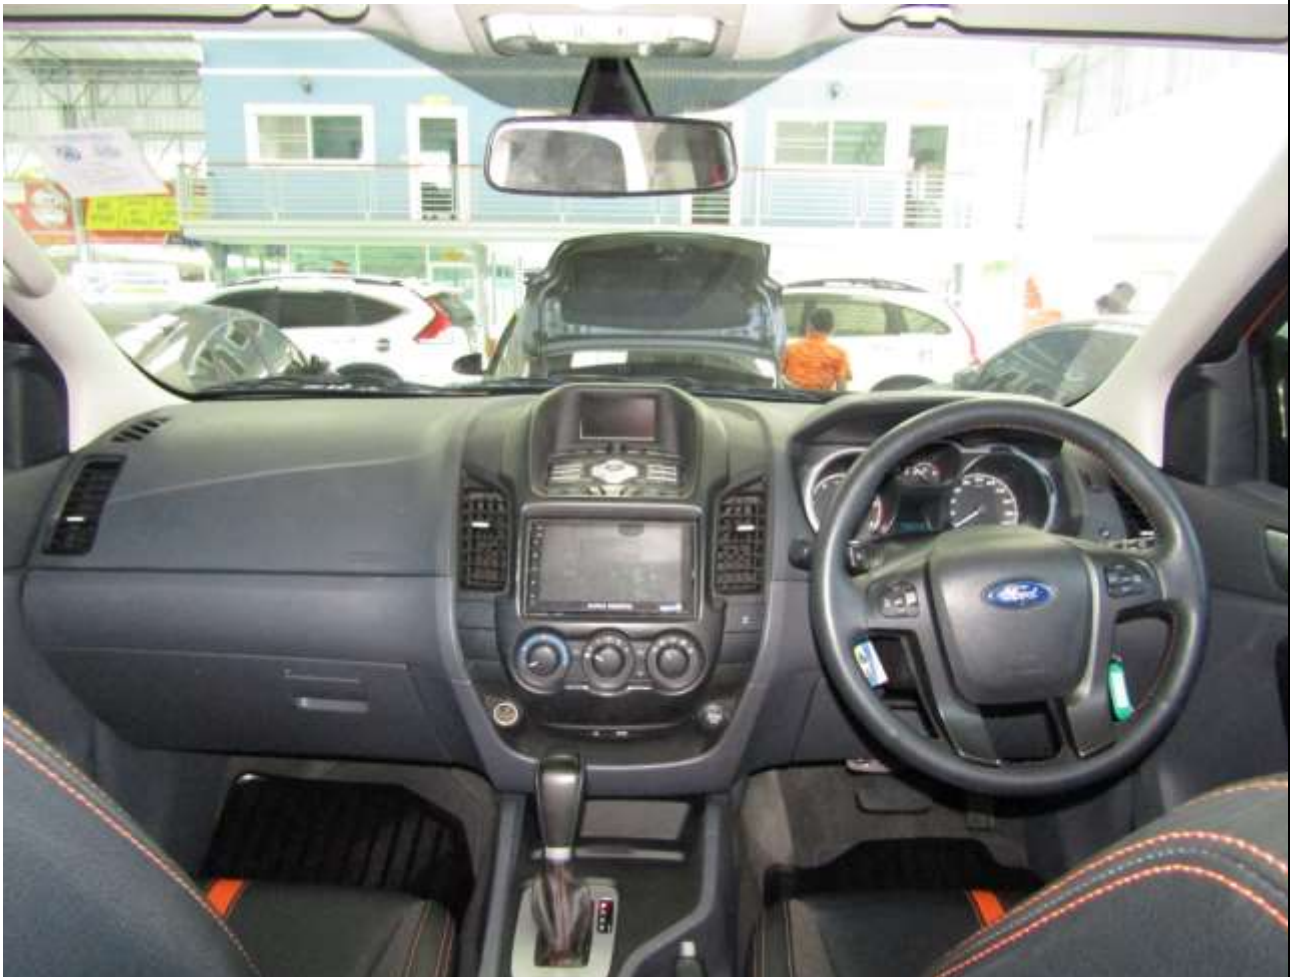
### ภาพภายในด้านหน้า หลัง และ จุดบกพร่อง - Interior Visual Details (Front, Rear and/or Defect):

ที่นั่ง สภาพ Seat Appearance	สภาพดีตามอายุการใช้งาน

การทำงาน การปรับ และการล็อก เบาะ Seat Adjust functional	ทำงานได้ดี

สภาพ รางใต้เบาะ Seat slide adjust rail	สภาพดีตามอายุการใช้งาน

เข็มขัดนิรภัย Seat Belts	สภาพดีตามอายุการใช้งาน

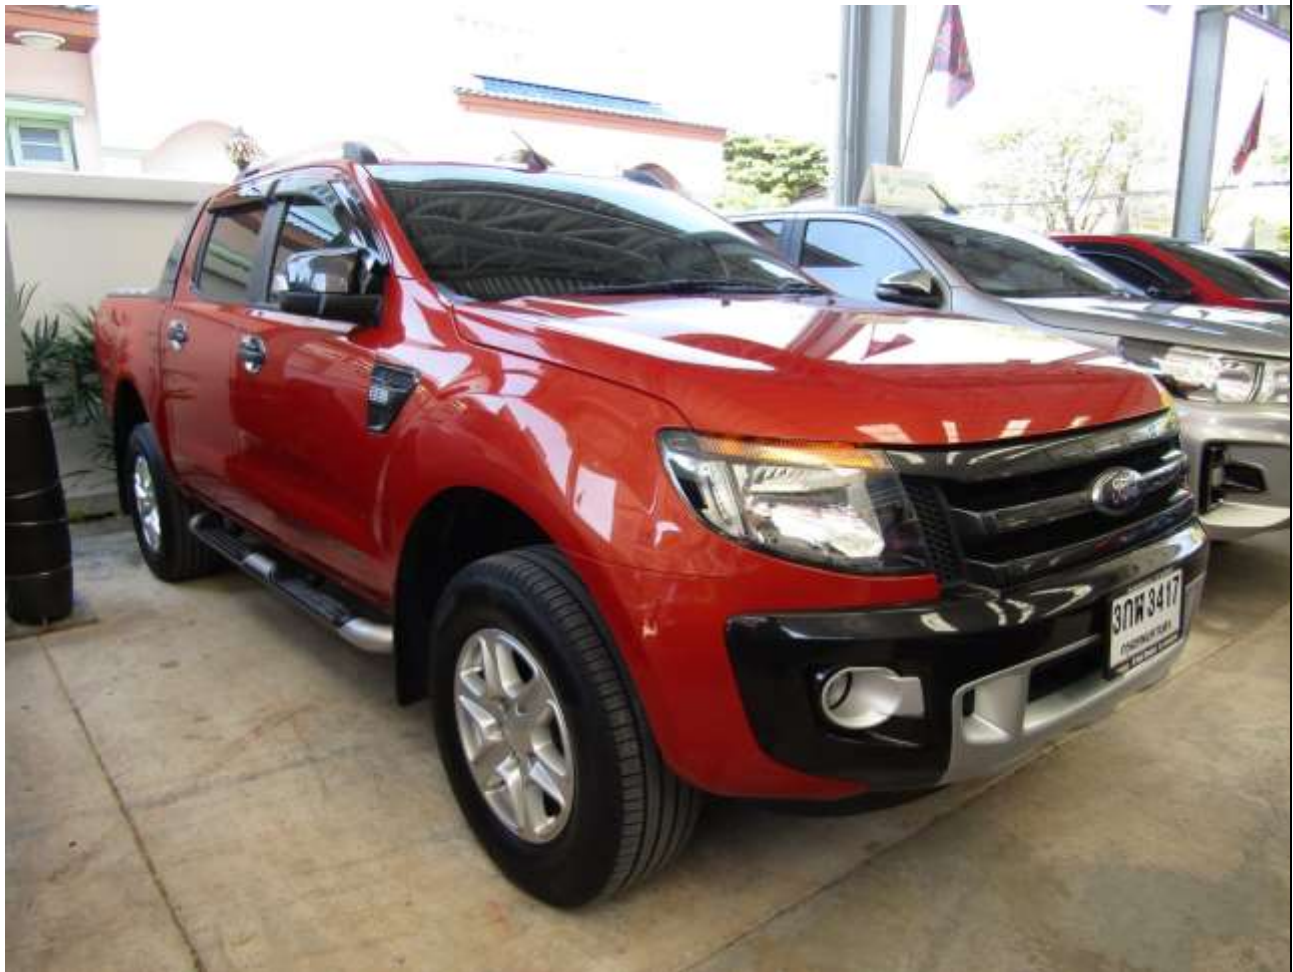
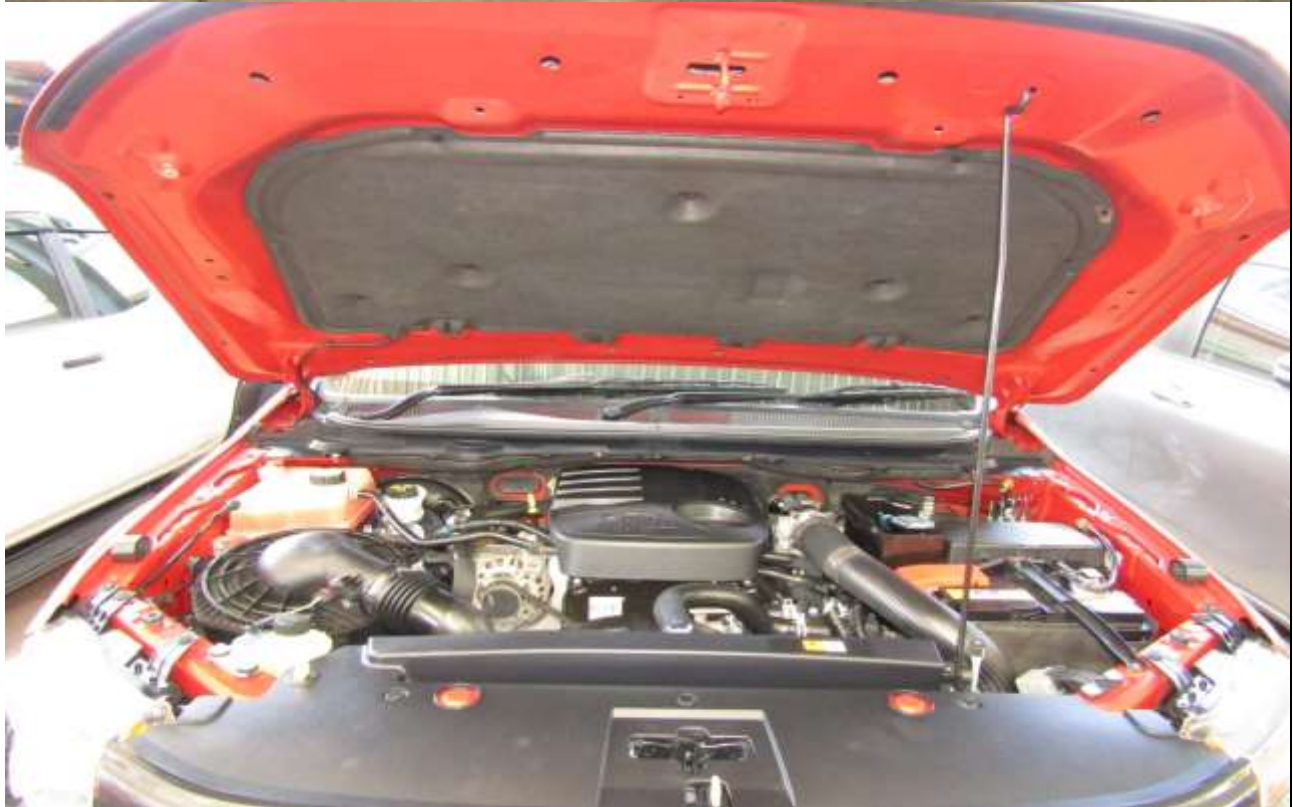
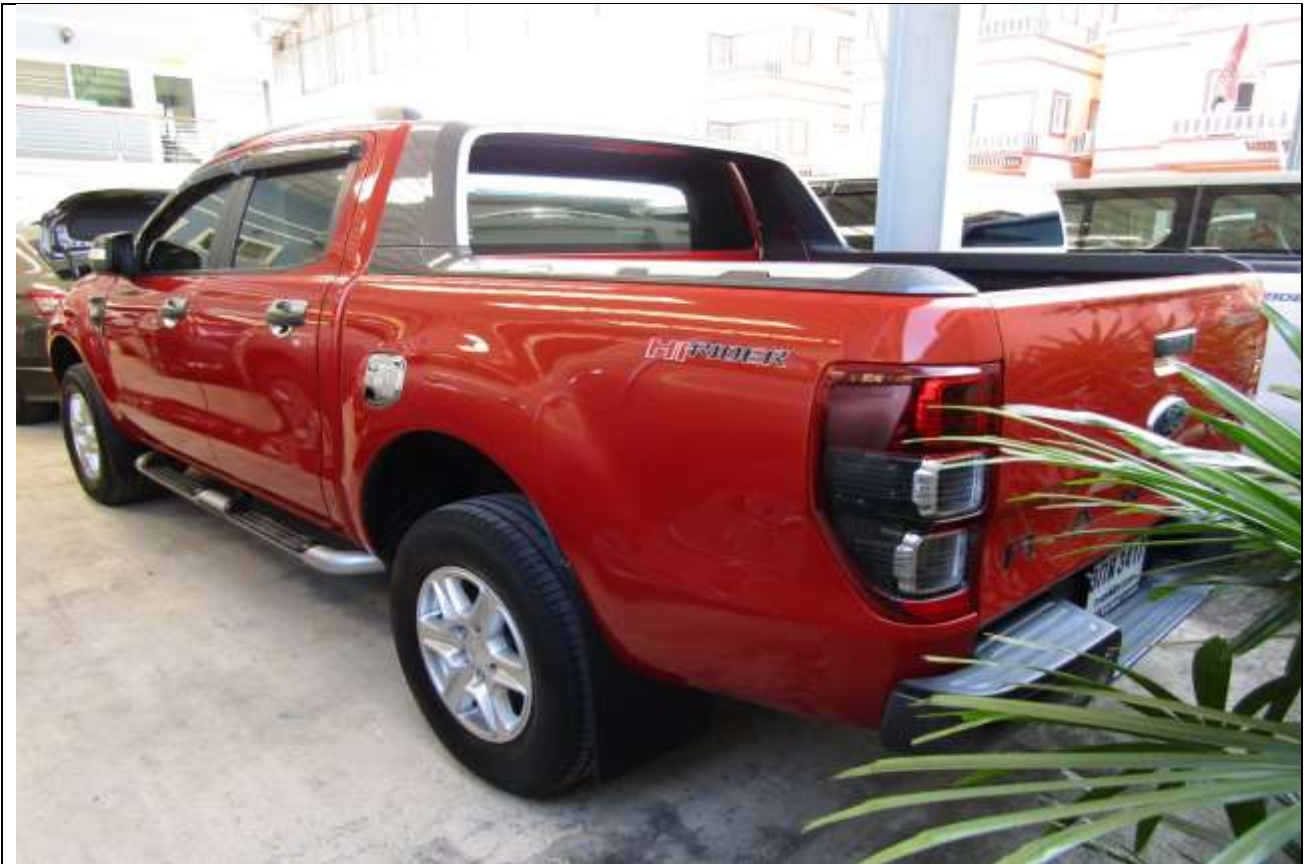
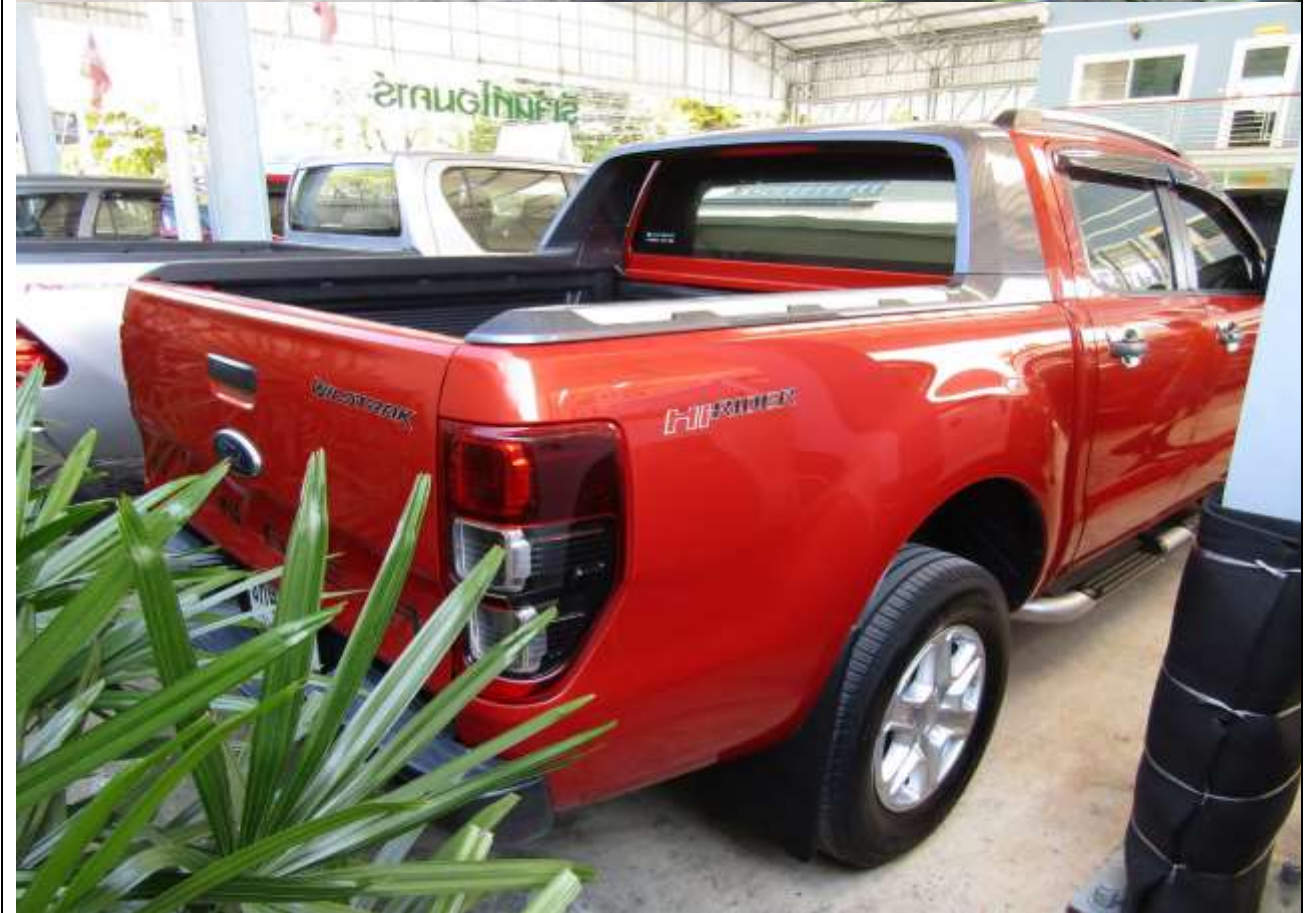
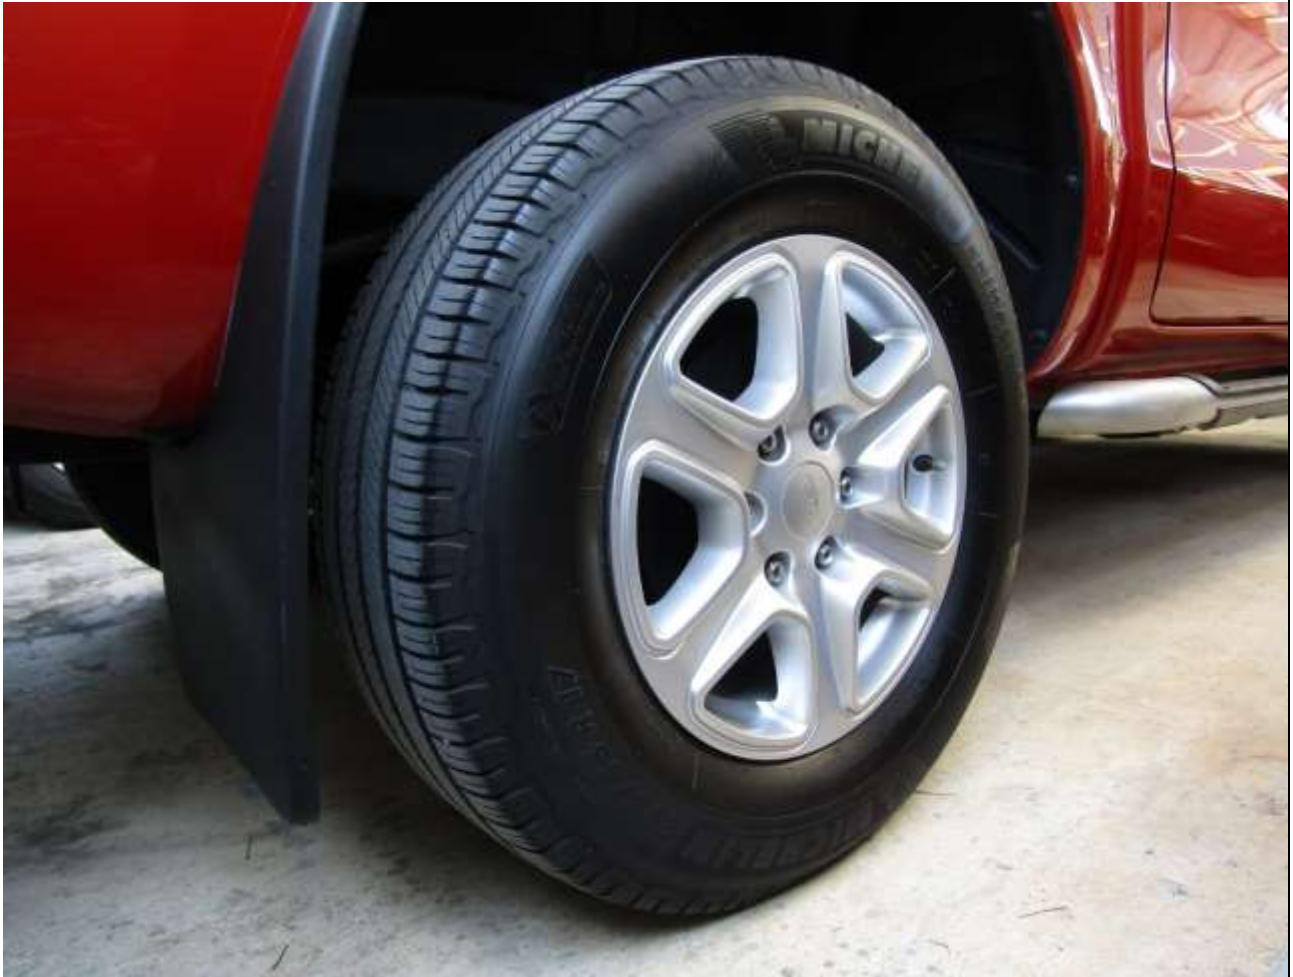
ภาพภายนอก - Exterior Visual Details:

กันชนหน้า Front Bumper	สภาพดี
 	คาน รับกันชนหน้า (ขวา) Front Side Member (Right) Appearance	สภาพดี
 	คาน รับกันชนหน้า (ซ้าย) Front Side Member (Left) Appearance	สภาพดี
 	ฝากระโปรงหน้ารถ Bonnet	สภาพดี
 	กระจกบังลมหน้า Windshield	สภาพดี
 	หลังคา Roof	สภาพดี
 	สภาพ และการทำงาน หลังคาชั้นรูป หลังคาเปิดประทุน Sunroof/Convertible functional and appearance	สภาพดี
 	ประตูหน้าขวา Front Right Door	สภาพดี
 	ประตูหลังขวา Rear Right Door	สภาพดี
 	ประตูเลื่อนด้านขวา Sliding Right Door	N/A
 	บันไดขายน้าด้านขวา Right Rocker Panel	สภาพดี
 	ประตูหน้าซ้าย Front Left Door	สภาพดี
 	ประตูหลังซ้าย Rear Left Door	สภาพดี
 	ประตูเลื่อนด้านซ้าย Sliding Left Door	N/A

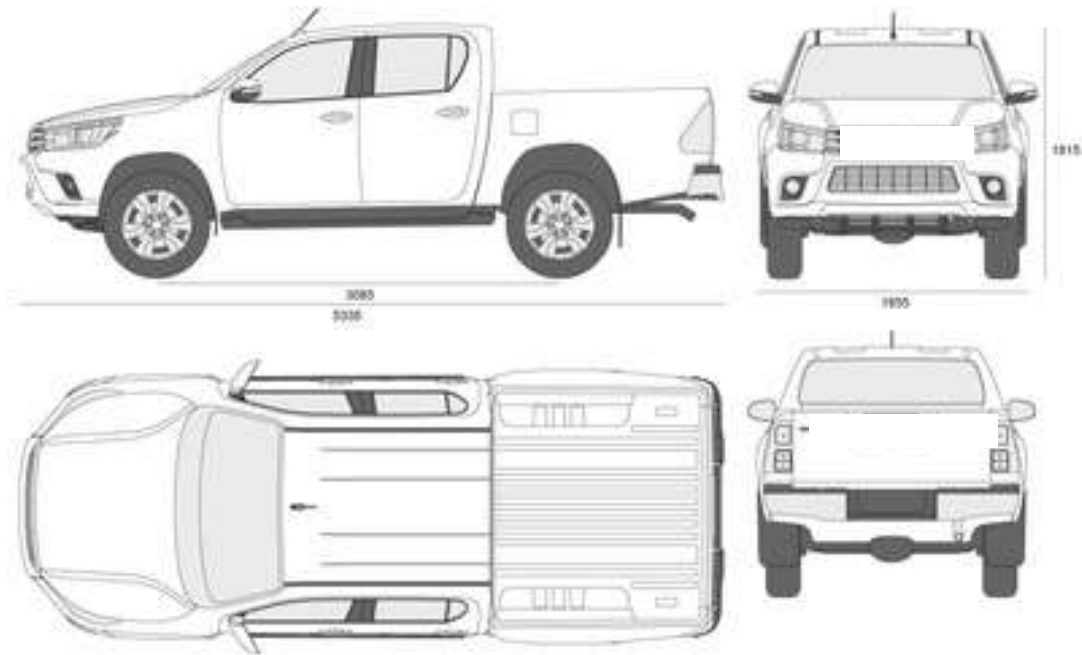
ความหนาสีรอบรถกระบะ (ตอนเดียว, แค็บ และ 4 ประตู) - Paint Thickness on Pickup (Single Cab, Extend Cab and Double Cab):

ชิ้นส่วนยานยนต์	ความหนาสี Paint Thickness (µm)			
(Car Part)	P1	P2	P3	Average
Front Wing (RH)	106	108	106	107
Front Wing (LH)	100	98	110	103
Front Door (RH)	102	101	109	104
Front Door (LH)	96	97	101	98
Rear Door (RH)	114	116	110	113
Rear Door (LH)	107	105	110	107
Extra Cab (RH)				
Extra Cab (LH)

ชิ้นส่วนยานยนต์	ความหนาสี Paint Thickness (µm)			
(Car Part)	P1	P2	P3	Average
Bonnet	117	101	110	109
Roof	69	71	82	74
Boot/Tail Gate	171	141	165	159
Tray (RH)	99	100	77	92
Tray (LH)	243	291	252	262
Front Bumper				
Rear Bumper
