1021/0010-65

BMW X1 sDrive18i xLine

Feb 21, 2023

# Vehicle Inspection Report

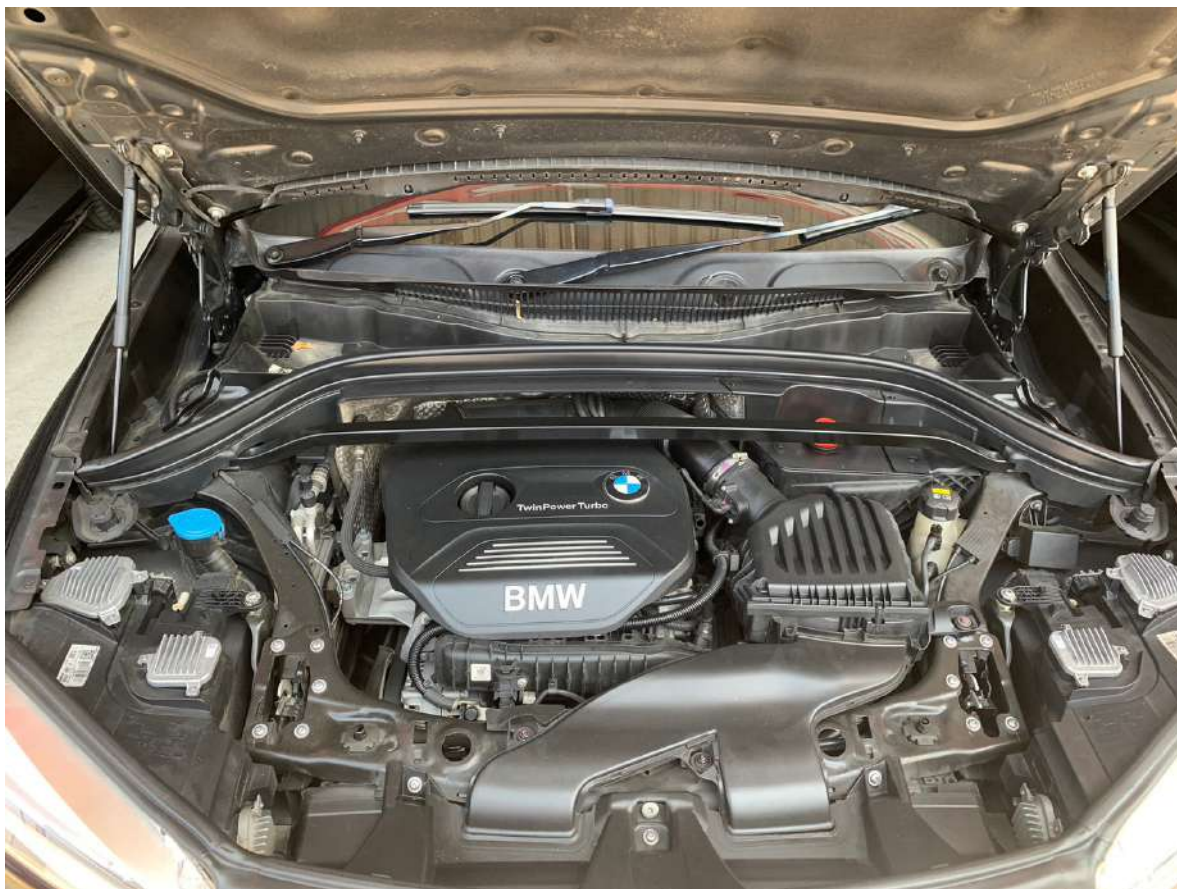
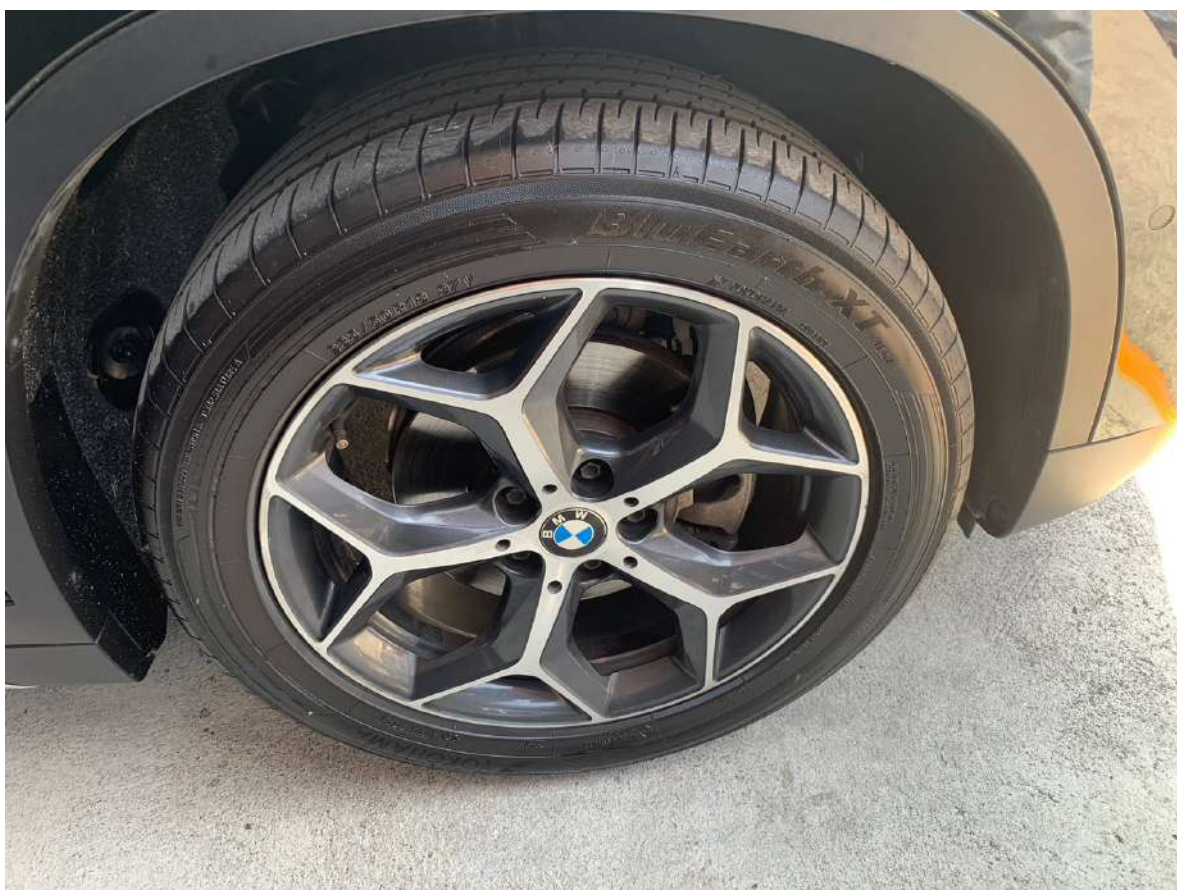
ภาพห้องเครื่อง ขอบยาง ล้อ

Voltage	12.2	V
Rating	650	CCA
Current	491	CCA
Internal resistance	5.52	mΩ
State of Charge	40	%
State of Health	54	%
Status	CAUTION

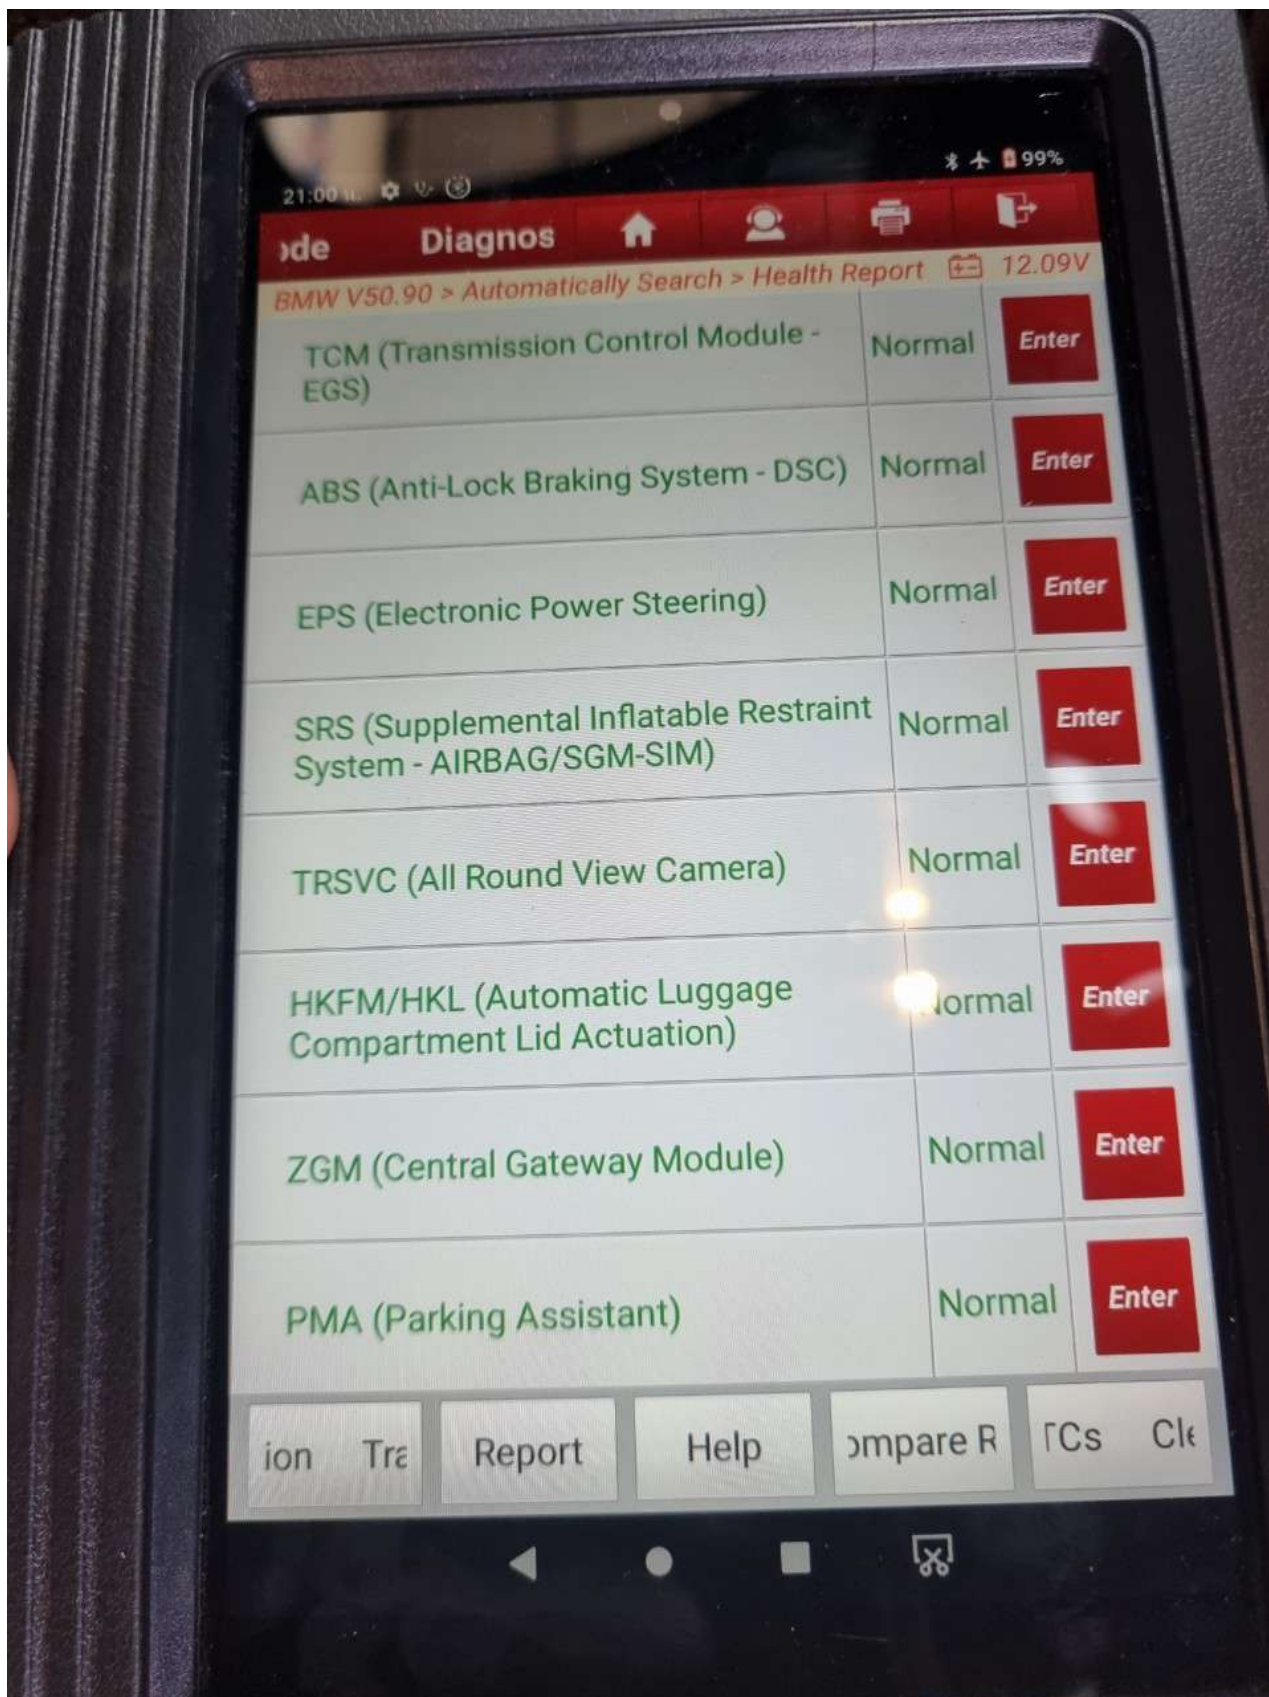
ภาพ OBD

รายการตรวจ 6 รายการ	สถานะ
1.1 ไม่เคยเกิดอุบัติเหตุรุนแรงจนทำให้โครงสร้างรถมีปัญหาความปลอดภัย No Evidence of Major or Hail Damage	ดี (Good)
1.2 ไม่มีการตัดต่อ ตัดแปลง คัชชี และ โครงสร้างรถ No chassis and cab structure modified	ดี (Good)
1.3 ไม่เคยประสบภัยจมน้ำ No Evidence of Flood	ดี (Good)
1.4 ไม่เคยประสบภัยอัคคีภัย No Evidence of Fire	ดี (Good)
1.5 การวินิจฉัยผ่านทาง OBD On-Board Diagnostics (OBD)	ดี (Good)
1.6 สภาพรถโดยรวม Overall Appearance	ดี (Good)
